PCグラウトに関する非破壊調査システムの開発

(株)国際建設技術研究所	○川谷 泰山
(株)国際建設技術研究所 正会員	西 弘
(株)国際建設技術研究所	上仁 健一郎
(株)国際建設技術研究所	西谷 慶彦

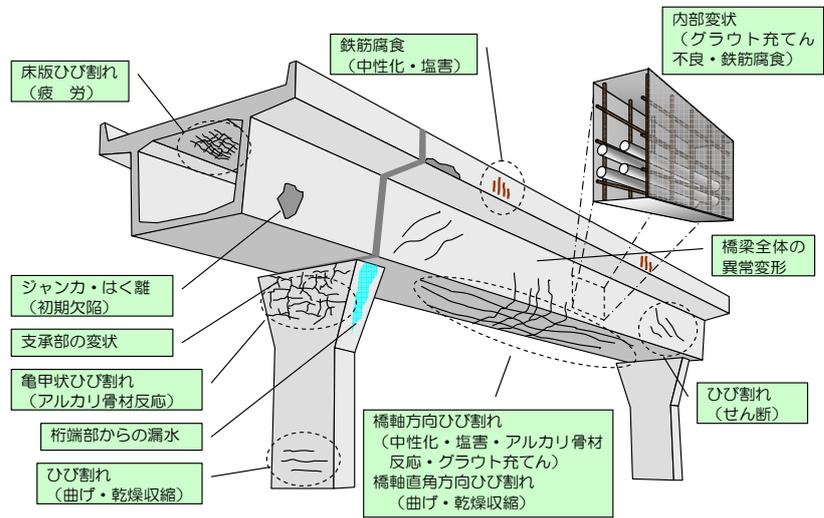
図-1 コンクリート構造物の変状

コンクリート構造物の変状のパターンを図-1に示す。代表的な変状には、中性化、塩害、凍害、アルカリ骨材反応、化学的浸食、疲労、施工による初期欠陥がある。PC構造物特有の劣化現象はグラウト充てん不良による鋼材腐食（写真-1）、PC鋼材の突出（写真-2）が挙げられる。最近ではPCグラウトにノンブリーディングタイプのものが使用されるようになったが、ブリーディングが生じるグラウト材を使用していた頃に建設された一部のPC構造物は、適切に施工されていてもグラウト充てん不良が生じる場合がある。この

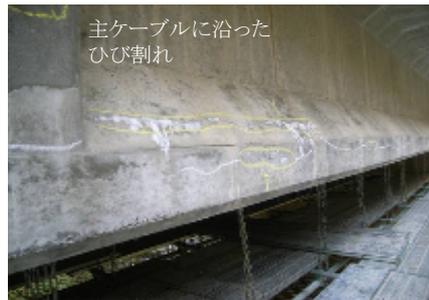
写真-3 PC主桁のグラウト不良によるひび割れ発生事例

PCグラウト充てん不良に起因していると考えられる典型的な外観変状はPCケーブルに沿ったひび割れであり、遊離石灰を伴うものが多い。写真-3 はポストテンションT桁橋の主桁下フランジにおけるPCケーブルに沿ったひび割れ事例であり、写真-4 はプ

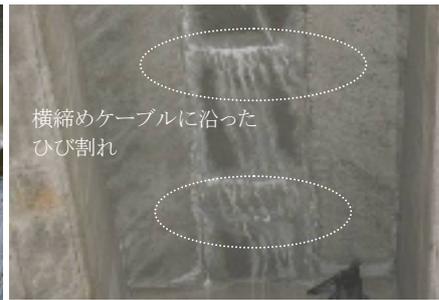
写真-4 間詰め床版下面に発生したひび割れ事例

レテンションT桁橋の間詰め床版下面における横締めPCケーブルに沿ったひび割れ事例である。このような外観変状がある場合はグラウト充てん度調査を行う必要がある。PCグラウト充てん度の調査方法および対策工検討に関するフローを図-2 に示す。

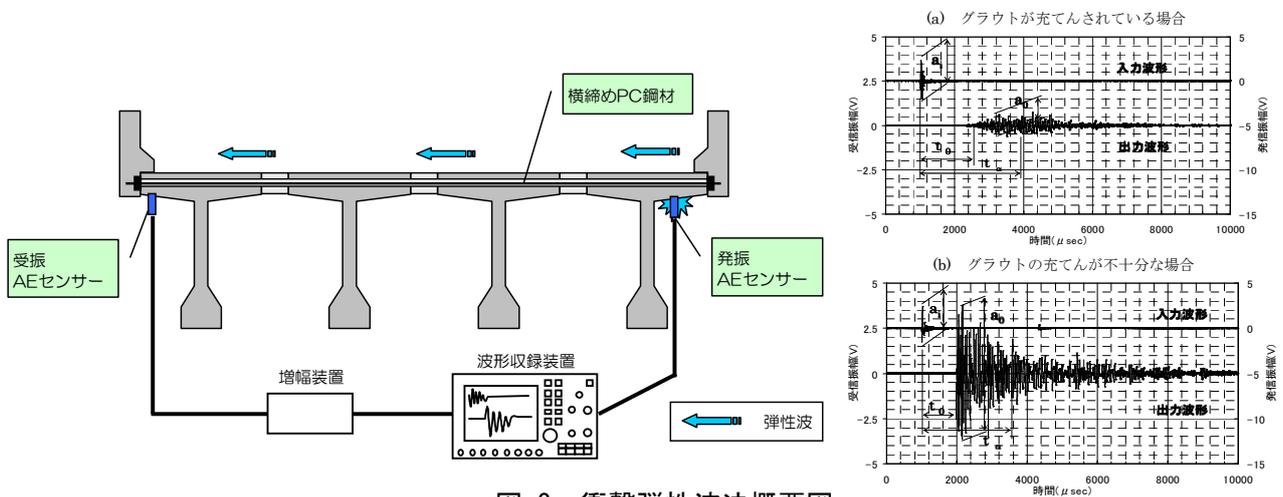
図-3 衝撃弾性波法概要図

衝撃弾性波法は、弾性波の一種類であり、主に床版や横桁に配置された横締めPCケーブルに対して適用され、ケーブル全体のグラウトの充てん度の判定に用いる。調査方法の概要を図-3に示す。測定方法はコンクリート部材に鋼球やハンマー等で衝撃波を発生させ、コンクリート中を伝播した弾性波を対象物に接触させたAEセンサー等で受信する方法である。PC鋼材の定着部付近のコンクリート表面をハンマーやバネポインターなどで打撃して衝撃弾性波を入力し、その近傍の入力信号と伝播した弾性波を反対側の定着部付近で出力信号としてAEセンサーを用いて受信する方法である。

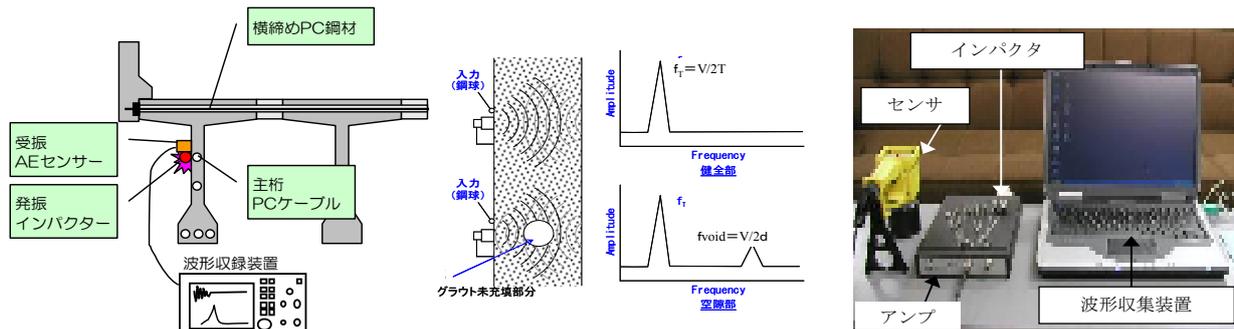
図-4 インパクトエコー法概要図

インパクトエコー法は部分的なグラウトの充てん度を判断するものであり、主桁ウェブや床版に配置されたPCケーブルに対して測定ポイントにおける判定に用いる。調査方法の概要を図-4に示す。コンクリート表面に打撃などにより弾性波が入力された場合、弾性波の縦波成分は、コンクリート内部の欠陥あるいは異なる材料の境界面において反射を起こし、コンクリート表面と欠陥あるいは異なる材料の境界面との間に往復する定常な波が生じる(縦波共振現象)。インパクトエコー法は、この現象を利用して入力点付近で計測された波形の周波数スペクトルのピーク位置からコンクリートの内部状況を推定する方法である。

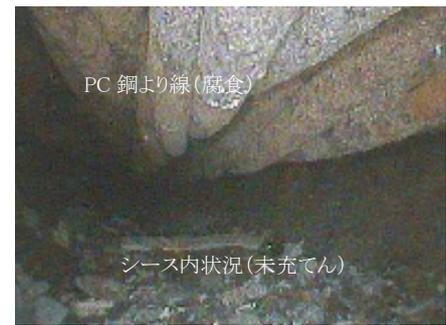
写真-5 シース内の未充てん状況

各非破壊調査手法によりグラウト不良が疑われるPCケーブルは、シース内のPC鋼材の腐食状態を把握する必要がある。現在のところ非破壊調査手法としては確立されたものはなく、削孔法を行うとともにCCDカメラを挿入し、撮影・記録を行う手法が一般的である。CCDカメラによる撮影事例として写真-5にグラウト未充てんで、PC鋼材が腐食している状況を示す。写真-5のようにグラウト未充てんを有するケーブルにはグラウト再注入を実施することになる。既設ケーブルには充てんされている区間と未充てん区間があり、未充てん区間を予め測定する必要がある。グラウト未充てん範囲を特定する方法として空圧法があり、前述したCCDカメラで確認したドリル穴を利用し、空隙部分の体積を特定する手法である。空圧法は体積が同一である閉じた空間へ圧力を送り込み、その圧力の変化から閉じた空間の体積を推定する手法である。空圧法の測定概要を図-5に示す。空圧法を適用することによりグラウト未充てん部分を特定するための新たな追加検査の必要はなく、また、空圧法により推定された体積からおおよそのグラウト未充てん長が計算することができるため、その成果は診断および補修・補強設計へ有効に活用することができる。

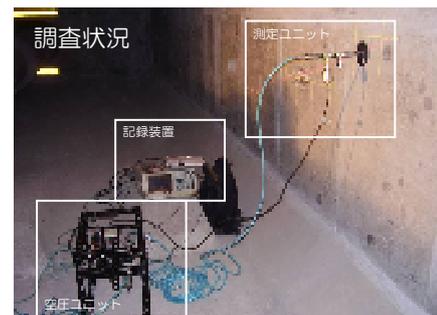
図-5 空圧法概要図
