FRP接着工法の暴露追跡調査

Abstract : NEXCO has applied to FRP bonding method to prevention for falling concrete peaces at near the PC anchorage. FRP is made aramid and nylon composit fiber sheet, and that has high strength and high elongation performance. This paper evaluates durability of FRP by exposure test. Exposure test location, was selected the characteristic environmental conditions in Japan, Tokyo, Niigata, and Okinawa ie. Result of investigation years after 12, FRP have maintained good performances, that is bond strength between FRP and concrete, FRP strength, and elongation.

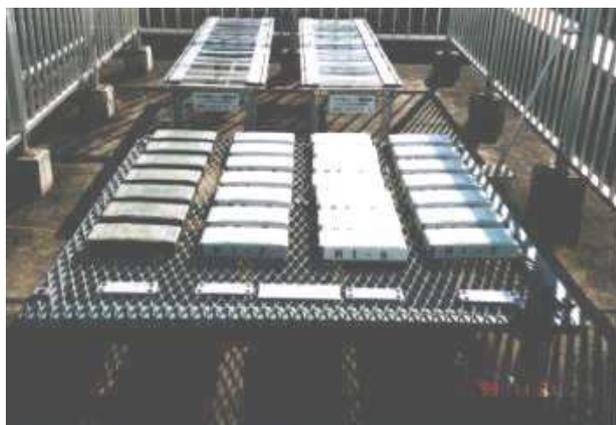
写真-1 屋外暴露場の例（東京）

屋外暴露地点は国内の環境条件を代表して表-1に示す3地点とした。設置状況の例を写真-1に示す。東京、沖縄については、日照を妨げるものはないが、新潟は写真-2に示すように高架橋下の設置であるため、日照の影響は受けにくくなっている。図-1に示すように、付着強度試験の供試体は、圧縮強度が50N/mm²のコンクリート板にアラミド・ナイロン複合繊維シートを2層配置したFRP構造とした。2層のシートは25mmずらして接着している部分を設け、シートとコンクリート板の段差を端部シール材

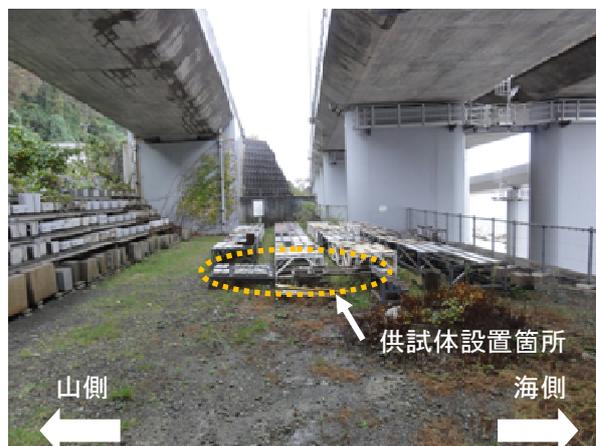
写真-2 新潟の供試体の設置状況

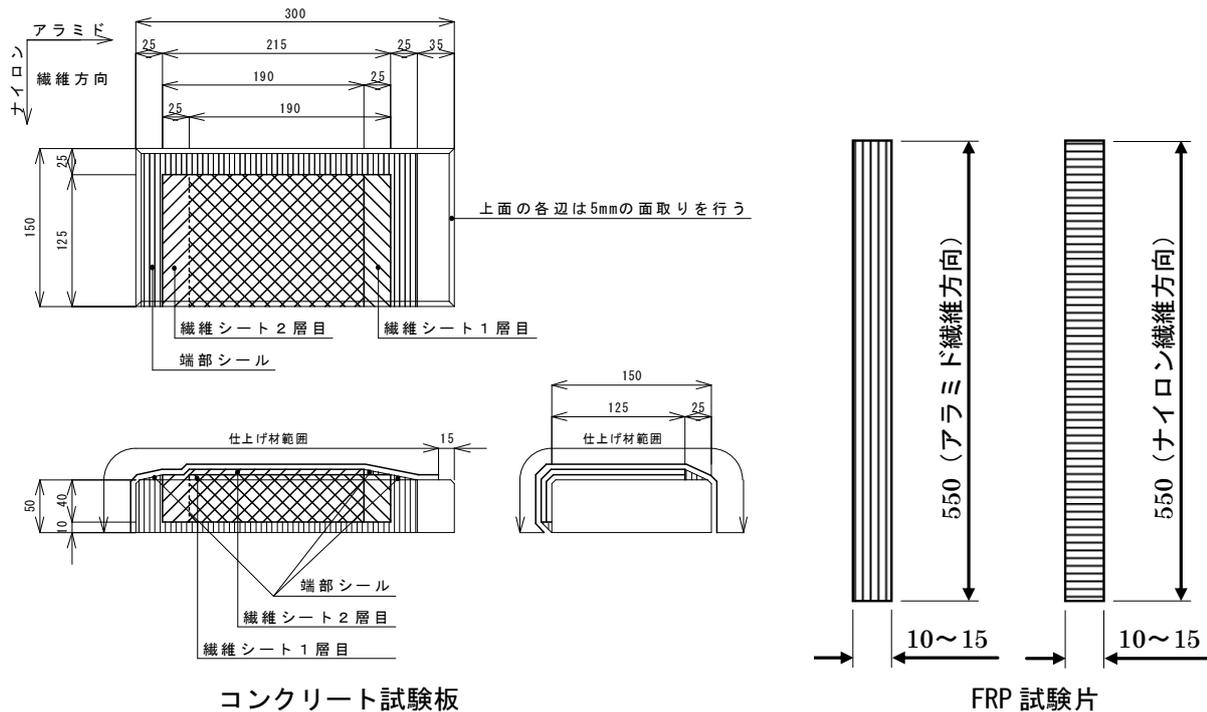
図-1 供試体の仕様

にてすりつけたのちに, 仕上げ材を塗布している。引張強度, および終局ひずみ試験の供試体は, 10~15mm幅, 550mm長さで, 長さ方向にアラミド繊維, およびナイロン繊維が配置するようにして, 両面から含浸樹脂接着剤を塗布し, 仕上げ塗材を塗布したものを試験片とした。

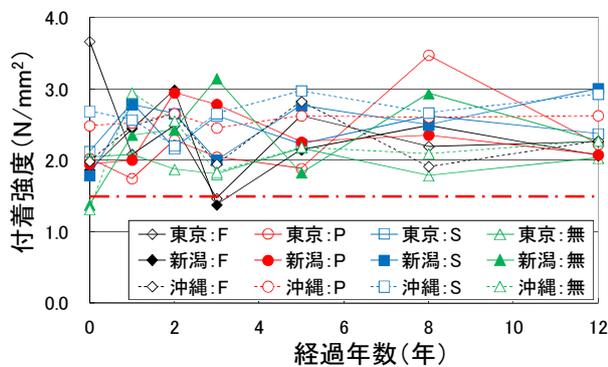
図-3 付着強度の経年変化 (仕上げ材除去)

付着強度試験の結果を表-5、6に示す。試験は、仕上げ材上、および仕上げ材を除去した状態の2とおりで実施した。破壊モードは、破壊した界面の母材、または仕上げ材部分とその他の部分の範囲の比率を示すものである。仕上げ材上の付着強度は、東京の一部の試験値で基準を満たさないが、これは母材破壊したものであり、3試料の平均値も基準値を満足している。また、仕上げ材を除去して試験した試料の付着強度も、すべての試験値で基準を満足しており、付着強度上は総じて健全であるといえる。次に付着強度の経年変化のグラフを図-3～4に示す。仕上げ材を除去して試験した結果で3年目に基準値を満足しないものもあったが、その後の試験結果はすべて基準値を満足するものであり問題

はない。母材破壊ではコンクリートの強度に依存するため、ばらつきがでたものと推察される。また、仕上げ材上で試験した結果は初期において基準値を満足しないものがあるが、これは中塗り材のポリマーセメント系材料の強度発現に伴い、その後は基準値を満足する結果となっているので、問題ない。一方、破壊モードは12年目の結果も母材破壊が支配的であるといえるが、初期にはほとんどが母材破壊であったことからすると、暴露年数の経過に伴い破壊モードが母材破壊から母材とプライマーの界面やプライマーと接着樹脂の界面の破壊に移行する傾向にあるといえる。破壊モード移行の例として、沖縄のフッ素の例を図-5に示す。この傾向は、程度には差があるが暴露試験場や仕上げ材の種類に関係なく見られ、日射時間が最も少なくなる高架下に暴露した新潟で最も強くなっている。そのことより、この破壊モードの移行は紫外線の影響とは考えがたく、水分の浸透や温冷繰り返しの影響がでたものと考えられ、劣化が進行していると推察される。しかしながら、8年目から12年目については大きくは変化していないことから、劣化進行の速度が今後急速に速まることはないと推測されるうえに、12年目においても付着強度が基準値を十分に満足していることより、初期のFRPの性能を維持しているといえる。

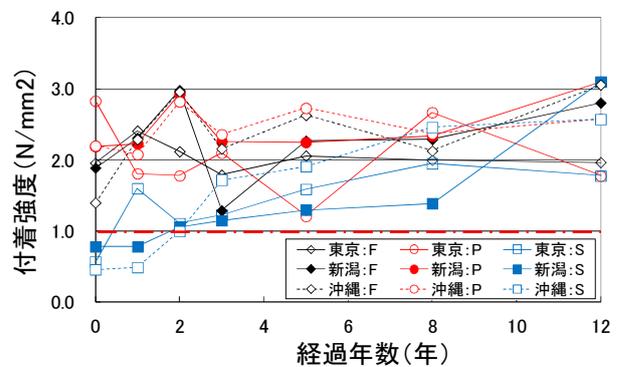
図-4 付着強度の経年変化 (仕上げ材上)

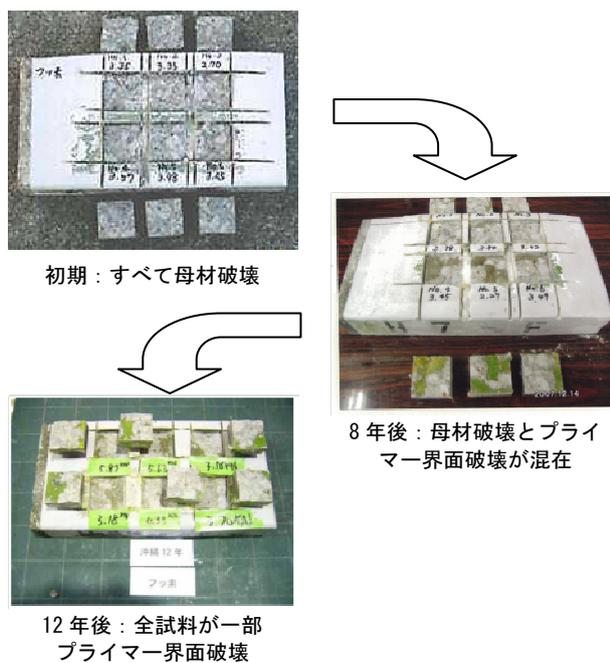
図-5 破壊モードの変化の例

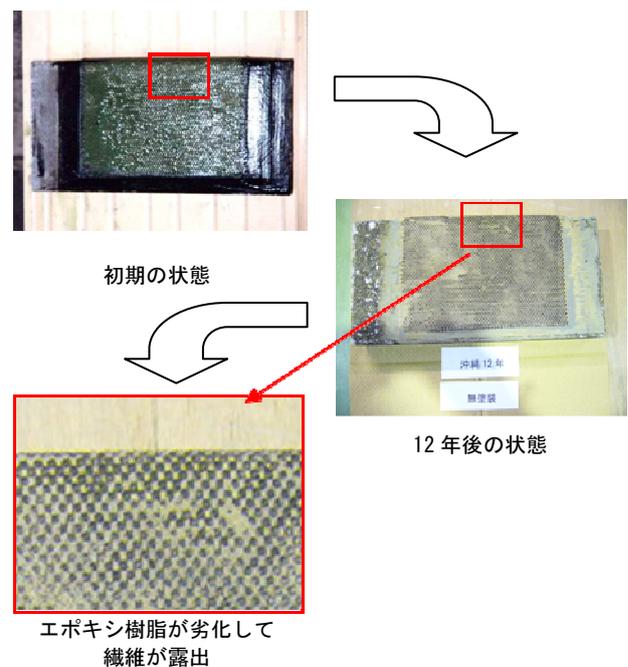
図-6 無塗装供試体の外観変化の例 (沖縄)

仕上げ材を有する供試体の外観は, 暴露地点にかかわらず, 汚れ等を除いて設置当初より変化は少ない。一方, 無塗装の供試体は, すべての供試体で変色が見られるほか, 東京, 沖縄では, 供試体の一部で繊維の露出が見られ, 含浸樹脂接着剤が劣化と風雨により減耗している状況であった。また新潟では含浸樹脂接着剤の表面に白い粉状のものが付着していた。沖縄で12年暴露した供試体の外観変化の状況を供試体製作時と対比して, 図-6に示す。

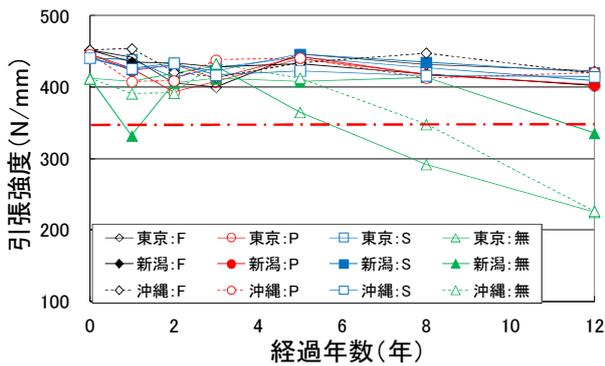
図-7 アラミド繊維の引張強度の経年変化

引張強度, および終局ひずみの試験結果を図-7~10に示す。アラミド繊維については, 仕上げ材を有する供試体は, 引張強度, 終局ひずみとも基準値を満足しているのに対し, 仕上げ材のない供試体は引張強度, 終局ひずみとも基準値を満足しないものが多くなっている。一方, ナイロン繊維については, 仕上げ材を有する供試体でも引張強度においてほとんどのものが基準値を下回る結果となっている。しかしながら, 仕上げ材を有する供試体の終局ひずみは基準値を十分に満足していることと複合繊維シートにおいて強度性能はアラミド繊維に期待していることより, FRPの性能上は大きな問題ではない。

無塗装の供試体については, アラミド繊維とナイロン繊維の引張強度, 終局ひずみともに顕著な低下傾向が見られ, その度合いは (沖縄≒東京>新潟) となっている。新潟は高架下で設置しているため直射日光を受ける時間が少なくなっていることによるものと考えられ, 各繊維の劣化の進行には紫外線が大きく寄与しているものと推察される。

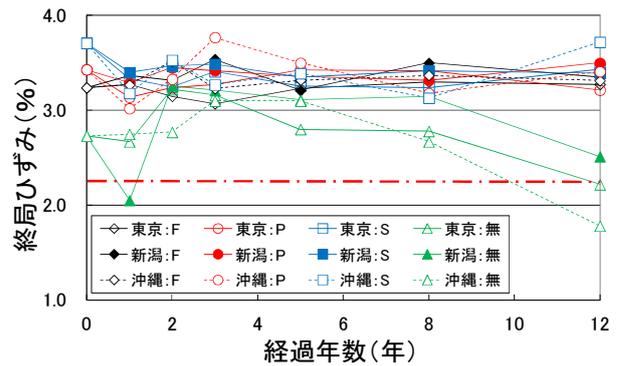
図-8 アラミド繊維の終局ひずみの経年変化

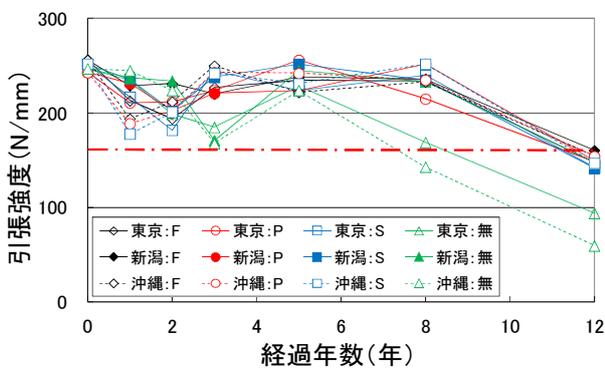
図-9 ナイロン繊維の引張強度の経年変化

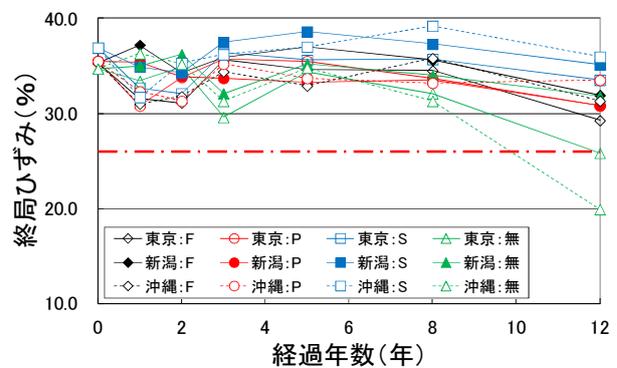
図-10 ナイロン繊維の終局ひずみの経年変化

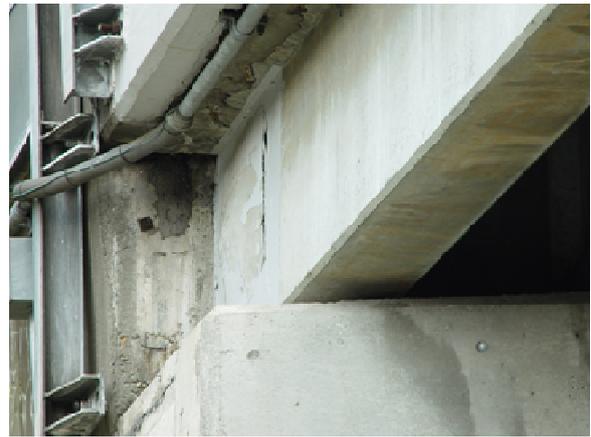
写真-2 横桁横締め定着部のFRP接着工法の変状

現時点でのFRP接着工法の健全性が確認できたことから、今後も、FRP接着工法を適切に管理するために、外観上の異常がないか点検で確認し、耐久性以外の写真-2に示すような変状を発見した場合には、その都度、適切に対策を実施する必要がある。さらには、PCグラウトの充填度の検査技術を確立するとともに、PCグラウトの充填が不足する場合には、再グラウトを実施して耐久性能を確保するなど、PC橋の維持管理技術のさらなる高度化を検討しなければならない。
