偏心を有するRC造建物の地震応答解析と崩壊メカニズム

Abstract : In 2011, Christchurch earthquake occurred in New Zealand. By this earthquake, CTV building (RC structure) was severely damaged, but the reason of collapse was not cleared in detail. In this paper, firstly, the mechanism of CTV building collapse was inferred by comparing photos taken on the day before and after. Secondly, RC building models with torsional eccentricity those simulate CTV building are dynamically analyzed using the accelerations records observed in Christchurch. Finally, mechanisms of collapse of analyzed buildings are investigated using the interaction curve considering torsional moments and bending moments.

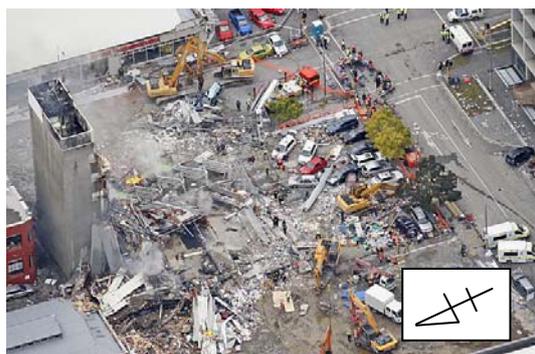
図-1 CTVビル被災翌日の写真²⁾

2011年2月22日に発生したクライストチャーチ地震 (M=6.3) は、大都市近傍で発生した直下型地震であり、都心部での建造物の崩壊とともに広範囲にわたり大規模な液状化現象が発生するといった特徴が見られた。都心部に位置していたクライストチャーチ大聖堂をはじめとする多くの歴史的建造物が被害を受けた一方で、近年建造されたRC造建物にも被害が見られ、中でも図-1に示すCTV (カンタベリーテレビジョン) ビルはエレベータコアを残して壊滅し、本地震の犠牲者の半数以上がこのビルで発生した。このビルの破壊原因として、増設されたといわれるコア部の剛性が大きいため、偏心が大きくなり、「ねじれ振動」が生じ崩壊に至ったのではないかと、あるいは前年発生した地震により建物に大きなひび割れが生じていたことが原因ではないかと指摘されている¹⁾。しかし、現在のところニュージーランド政府により設立された王立委員会により調査が進められている段階であり、崩壊原因の詳細は明らかにされていない。

図-1に示したCTVビル被災翌日の写真²⁾から、エレベータの設置されたコア部分のみ残存していることがわかる。これより、(a) 建物に比べてコアの耐力が大きかったこと、また (b) 建物とコアの接続が被災時に切れたことが考えられる。また、図-2に示した被災前の写真¹⁾において、建物南面に見られる階段や看板が、建物敷地の中央付近に倒れていることから、(c) 建物南面東寄りに位置する外付け階段がコアのある北側に倒れたと推測される。さらに、コアの中低層階において、西側に比べ、東側の損傷が激しく、コア西側には壁が南側に裂けた部分が見られる。このため、(d) 建物のねじれ回転により、コア西側でコアと建物が切り離されたと推測される。

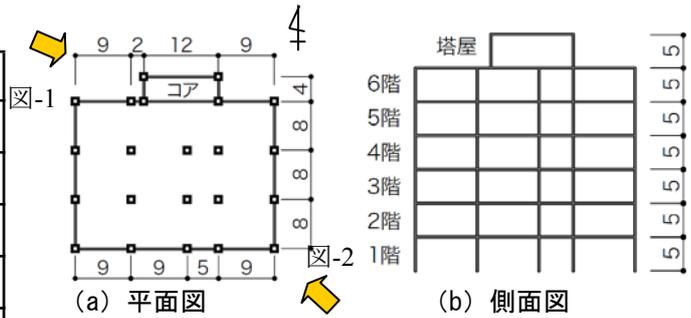
図-3 モデル図概要¹⁾ (単位：m)

以上に挙げた (a) ～ (d) を整理すると、建物の崩壊メカニズムは、コアに比べて耐力の小さい建物が先に損傷し、大きく変形したことで、コアと建物の接続が切れ、図-3 (a) に示す平面図上、反時計回りに建物のみがねじれ振動を伴って北東側へ倒壊したと推定される。

被災したCTVビルの構造諸元は不詳のため、図-3に示すような偏心を有する仮想のRC造建物を解析対象とした。階高5.0mの6層ラーメン構造であり、断面諸元を表-1に示す。断面にはファイバー要素を適用し、2軸曲げ及び軸力変動を考慮した。本解析モデルの諸元は文献1)を参考にして作成した。

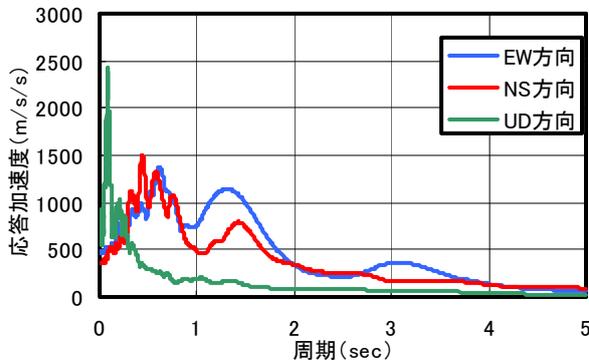
図-4 CCCC波の加速度応答スペクトル

入力地震動は、地震波観測網GeoNetで公開されている2011年2月22日クライストチャーチ地震発生時にクライストチャーチ市付近で観測された3成分の観測記録波形⁷⁾ (CCCC波)を用い、本モデルに対して水平2方向成分と鉛直方向成分を同時に入力した。また、図-4に示したCCCC波の加速度応答スペクトルより、水平方向の地震波は0.4~0.6秒で卓越しており、鉛直方向の地震波は0.1秒付近で卓越していることがわかる。

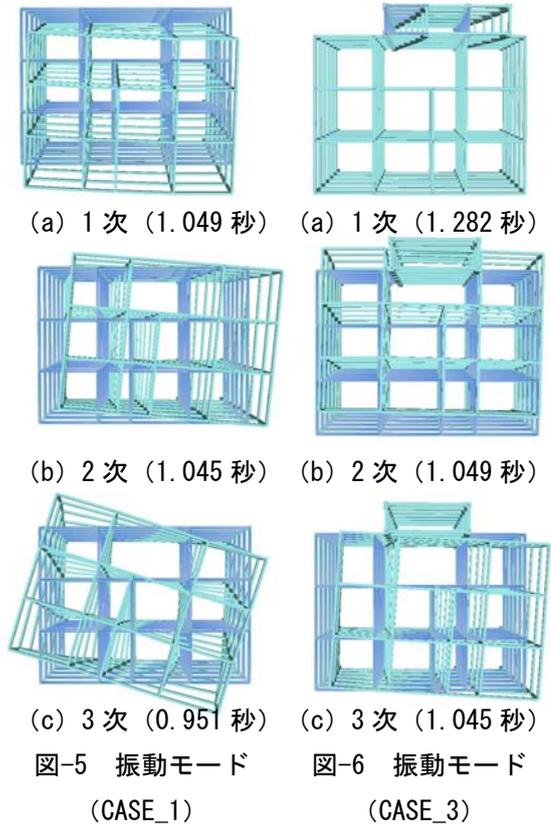
図-5 振動モード (CASE_1)

図-6 振動モード (CASE_3)

解析ケースを表-3に示す。CASE_1は建物のみモデル化したケース、CASE_2はコアと建物をモデル化し、コアと建物を剛結したケース、CASE_3はコアと建物をモデル化し、コアと建物の衝突のみを考慮したケースである。ここで、CASE_2では、接合要素として建物とコアが接する面の各層床位置に並進3方向に大きな剛性を有するばねを設置した。また、CASE_3ではCASE_2と同位置にばねを配置し、衝突する方向(圧縮側)にのみ大きな剛性を有し、その他の方向には剛性を有しないばねとした。CASE_1、CASE_3の振動モードをそれぞれ図-5、6に示す。同図より、どちらのケースでも低次の振動モードでねじれが生じることが確認できる。

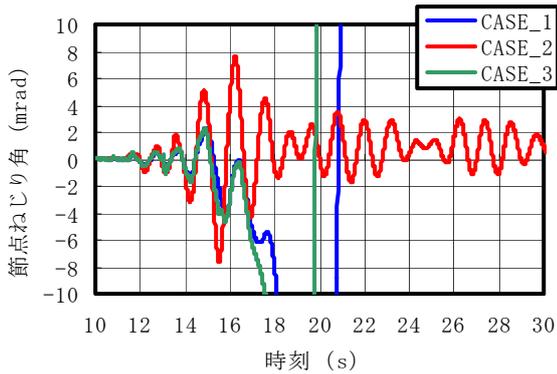
図-7 ねじり角の比較

ねじれ振動の発生を確認するため、最上層の隅柱のねじり角の平均値を求めた。平均ねじり角を図-7に示す。まず、CASE_1とCASE_3のねじり角を比較すると、その傾向は全体的に類似しており、15秒付近までは同一周期・振幅のねじり角が発生し、15秒以降に急激に増大する。これは、図-8に示すように、15秒付近において、CASE_1では2階北東に位置する隅柱が、CASE_3では2階東側隅柱でコンクリートの圧壊が生じることで、急激に損傷が進んで耐力が低下し、ねじれ振動に対する抵抗を失ったからであると考えられる。続いて、CASE_1とCASE_3をCASE_2と比較すると、15秒付近までは同周期でねじり角が生じているが、ねじり角の振幅は建物とコアを剛結したCASE_2の方が大きい。これは、CASE_2では元々の建物における柱の配置が非対称であるとともに、コアを剛結したことにより、CASE_1、3に比べて大きな偏心が生じたためと考えられる。また、CASE_2では、15秒以降ねじり角の上昇が見られなかったことについては、コアが剛結されたことにより、建物に生じる曲げモーメントの一部をコアが負担することで、建物の損傷を抑えたためと考えられる。そのため、CASE_2では、地震作用後も崩壊することなく自立していた。

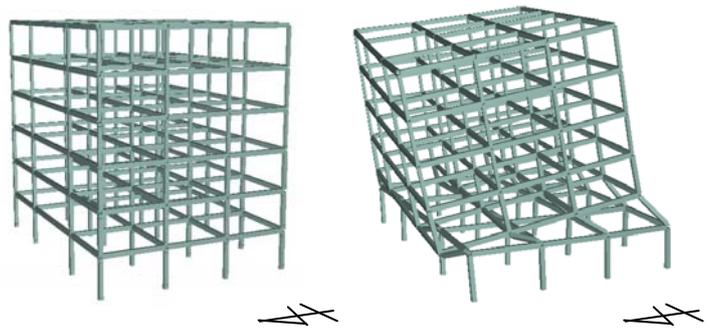
図-9 CASE_1 崩壊形式

(a) 初期状態 (b) 東側隅柱が圧壊した直後

図-9に示した建物のみモデル化した場合のCASE_1では、2階中央部から隅柱の方へ徐々に損傷が大きくなり、2階北東に位置する隅柱のコンクリートの圧壊により、ねじれながら東側に大きく変形し、2階が層崩壊した。一方、CASE_2では、地震作用後も自立しており、倒壊は見られなかった。また、図-10に示した衝突のみを考慮したCASE_3では、コアがあることにより、建物の北側への変形が制限されることから、2階東側柱の損傷により、東側への倒壊に至った。CASE_1、CASE_3ともに、先に中央の柱にコンクリートの圧壊等の損傷が生じ、それが隅柱に進展した。このことから、崩壊の要因は東側の隅柱のコンクリートの圧壊であると考えられる。

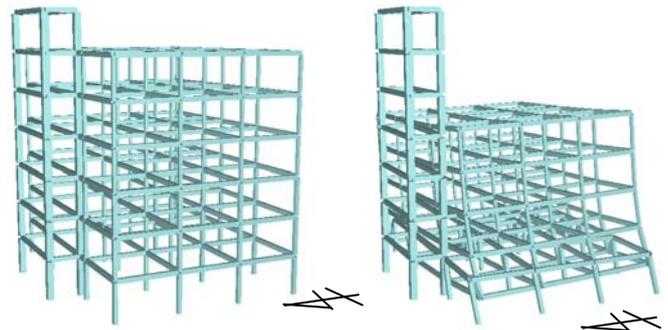
図-10 CASE_3 崩壊形式

(a) 初期状態 (b) 東側隅柱が圧壊した直後

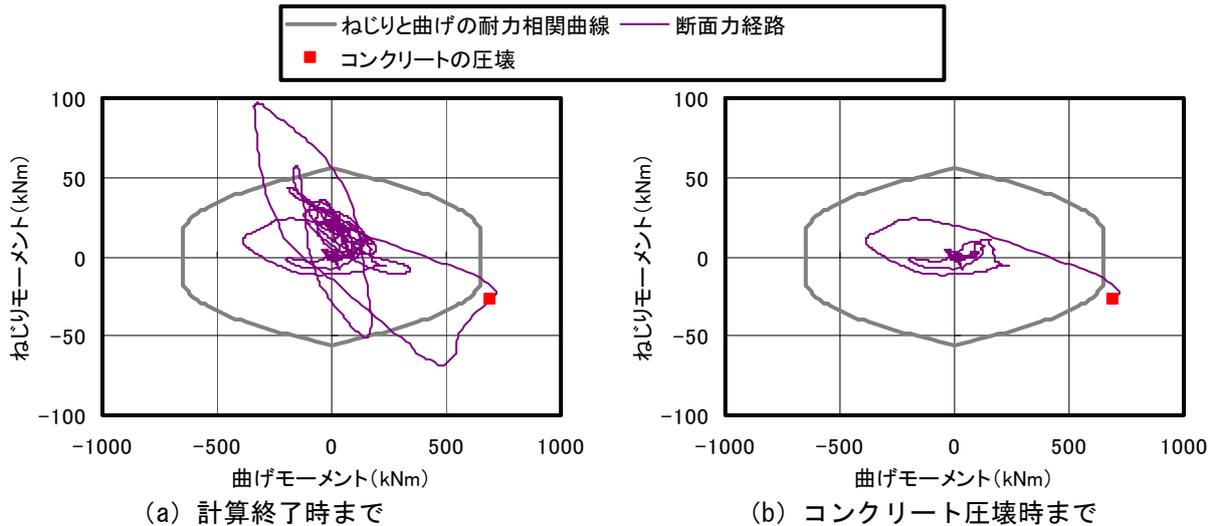
図-11 CASE_2 隅柱の照査

実際の崩壊形式はCASE_2とCASE_3の中間的な破壊であると考えられるため、CASE_2, 3のねじりモーメントと東西方向に関する曲げモーメントを抽出した。図-11, 12の (a) には計算終了まで、図-11, 12の (b) にはコンクリート圧壊時までの断面力経路とねじりと曲げの耐力相関曲線を示す。

図-11 (a) より、断面力の経路を地震波終了時まで見ると、ねじり終局耐力を大きく超えるねじりモーメントが生じていることがわかる。しかし、図-11 (b) より、コンクリートの圧壊時には小さなねじりモーメントしか生じていない。このため、ねじりモーメントが急激に上昇するのは、コンクリートの圧壊後であり、コンクリートの圧壊まではねじりによる曲げ耐力の低下は見られなかった。

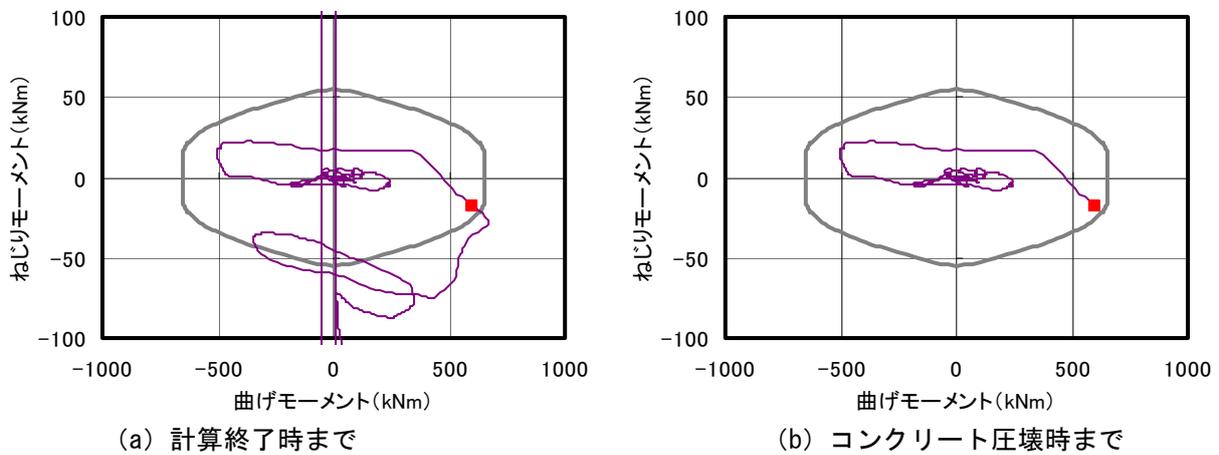
図-12 CASE_3 隅柱の照査

また、CASE_3についても同様で、図-12よりコンクリート圧壊時には、まだ大きなねじりモーメントが生じておらず、ねじりモーメントが大きくなるのはコンクリートの圧壊直後であることが確認された。このことから、コンクリート圧壊までにねじりが曲げ耐力に及ぼした影響は非常に小さいことがわかる。
