炭素繊維プレート緊張材を用いた北今市橋(旧建設省ホロー桁)の補強

1. はじめに

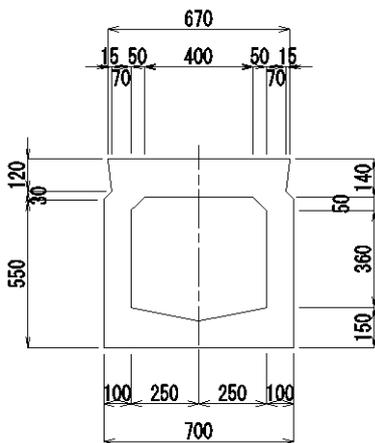
図-1 主桁断面図

本工事は、昭和 59 年に架橋された北今市橋の拡幅工事と、これに伴う橋面舗装厚の増加およびB活荷重に対応させるための補強工事である。既設橋は「昭和 50 年制定 建設省標準 プレテンション方式 PC 単純中空けた」による主桁断面(図-1)が採用されており、主桁間の間詰めコンクリートは床版部のみが充填されている構造(図-2)であった。補強方法は、主桁下面に設置した炭素繊維プレート緊張材(写真-1)を用いたプレストレス補強であり、アンカーボルトを設置する必要があったが、主桁内に光ケーブルが通過しているため、主桁間を間詰めしてアンカーボルトを設置し、固定プレートを定着することとした。また、本橋は供用中での施工であり、橋梁上面からの施工ができなかったため、橋梁下面からでも施工可能で充填性に優れる高チクソトロピー性モルタルを使用して間詰めする計画になっていた。施工に先立ち、製品化されている2種類の高チクソトロピー性モルタルを用いて充填確認試験を行い、充填状況の良好なモルタルを用いて施工した結果、無事に充填することができ、炭素繊維プレート緊張材を用いたプレストレス補強を行うことができた。

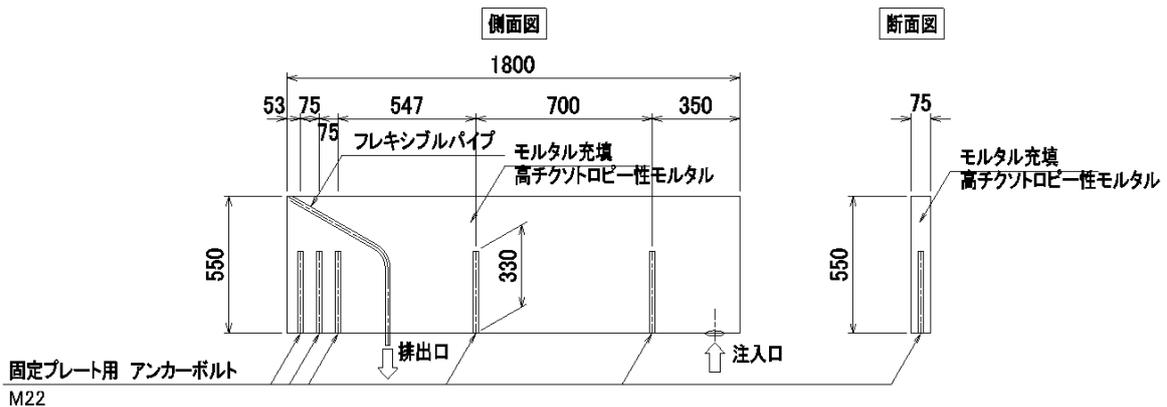
図-3 試験体概要図

充填確認試験に用いる試験体は、本工事における間詰め部とアンカーボルトの配置を模擬(図-3)した。既設横桁付近にある固定プレート部はアンカーボルトが3本配置されることになるため、この箇所の充填状況を確認できるように考慮した。また、注入および充填状況を確認できるように、片面は透明アクリル板(写真-2)を用いた。注入口は実施工を想定してφ19mmとした。

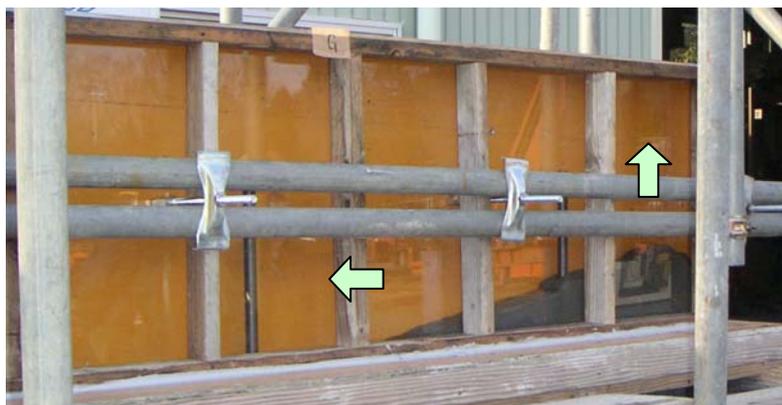
写真-3 注入開始

TYPE-2 (空隙充填用グラウト材) の場合は、右下の注入口より注入を開始した後、底面を流れると同時に上端にも充填が進み、左上天端付近に設置したエア抜き用のパイプ側にむかって流れていった(写真-3~4)。その後、エア抜き用のパイプを通して排出口までモルタルが充填され、想定通り充填が進むのを確認した。(写真-5)

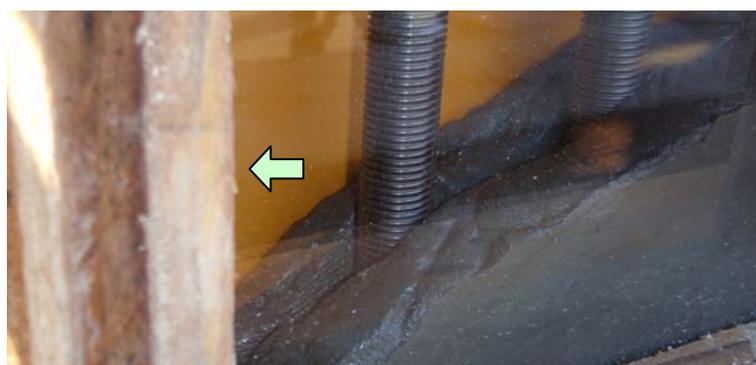
写真-6 アンカー周辺充填状況

また、高チクソトロピー性を有しているため、アンカーボルト周辺の注入時に、アンカーボルトを挟むように分かれてモルタルが流れていくが(写真-6)、流動性があるため、アンカーボルト3本を近接して配置した周辺もモルタルが充填していった。

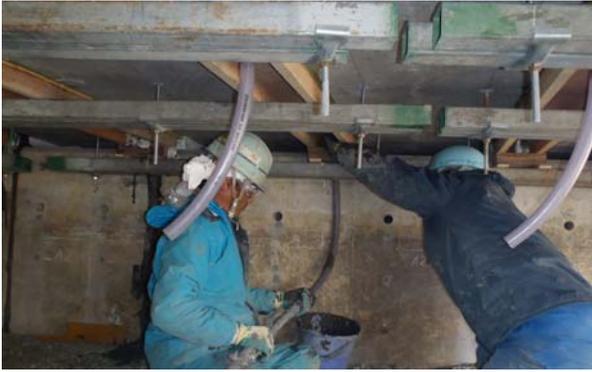
写真-7 モルタル充填状況

充填確認試験結果を考慮し、本工事では流動性のより高いTYPE-2 (空隙充填用グラウト材) を用いて、間詰め充填作業(写真-7)を行ったが、試験時と同様にスムーズに充填作業を完了することができた。

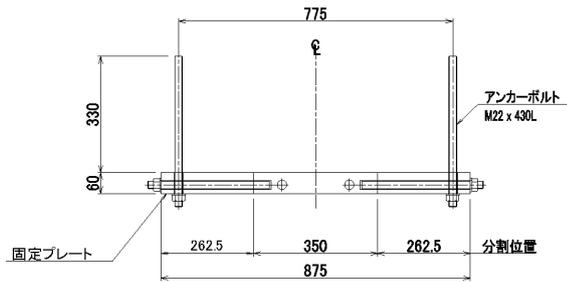
図-4 固定プレート詳細図

本橋の既設主桁内には、光ケーブルが通過しているため、緊張材の定着用固定プレートは間詰め部に設置したアンカーボルトを用いて既設橋に固定させたが(図-4)、プレートの形状が大きく、150kgを超えることから、人力による設置が困難であった。そこで、固定プレートを3分割(写真-8)し、それぞれを別々に設置(写真-9)した後、ボルトで接続して一体化する構造とした。

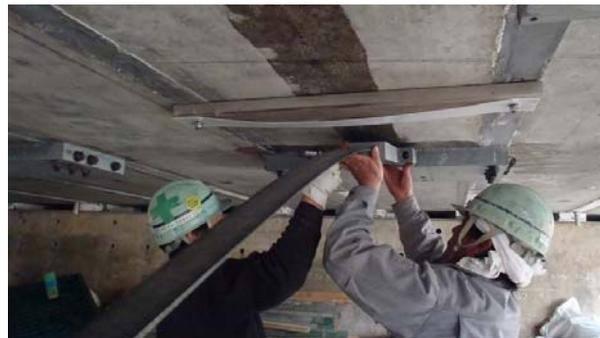
写真-10 炭素繊維プレート設置状況

間詰め部のモルタル充填後、主桁下面に 360kN 型の炭素繊維プレート緊張材を9本設置(写真-10~11)し、緊張作業を行い、1本当たり 203kN の有効緊張力を導入した。

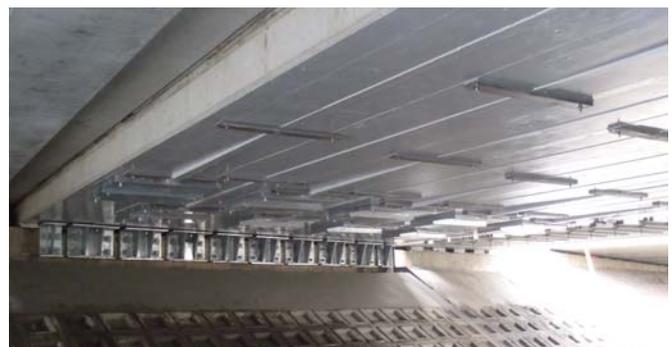
写真-12 北今市橋 竣工写真

TYPE-1 (断面修復モルタル材) を用いる場合は、注入方法に改善が必要である。なお、本工事は 2012年3月に無事竣工した。(写真-12)
