超音波を用いた既設PCケーブル健全度の確認手法の検討

(株)日本ピーエス 正会員 工博 ○濱岡 弘二
 西日本高速道路(株) 福永 靖雄
 西日本高速道路(株) 茂利 優一
 (株)日本ピーエス 正会員 原 幹夫

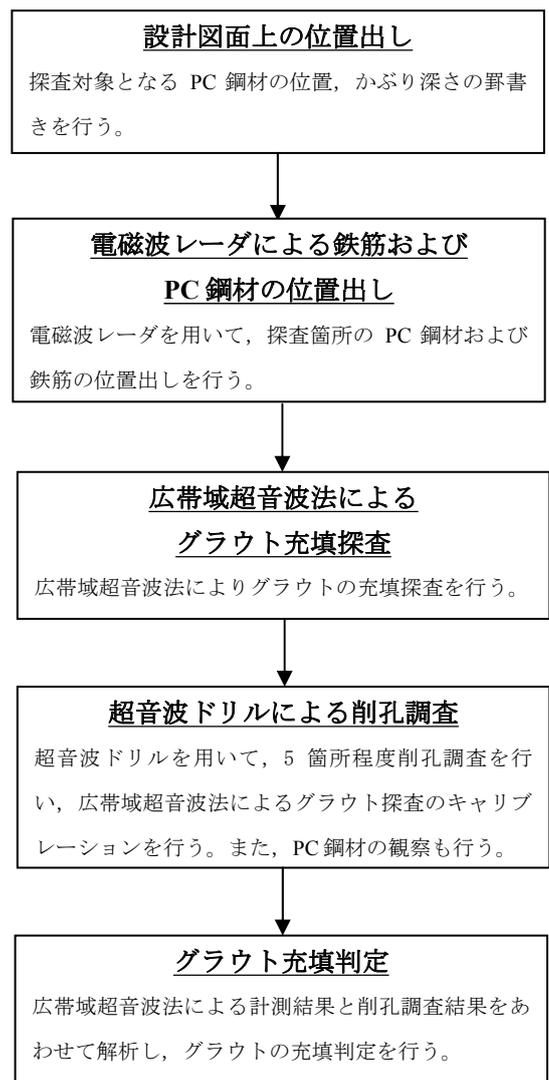
図-1 調査のフローチャート

構築したシステムによる調査のフローチャートを図-1に示す。既設 PC ケーブルの健全度確認システムは、①調査計画の立案、②設計図面上の位置出し、③電磁波レーダによる鉄筋および PC 鋼材の位置出し、④広帯域超音波法によるグラウト充填探査、⑤超音波ドリルによる削孔調査、⑥グラウト充填判定の手順で実施する。

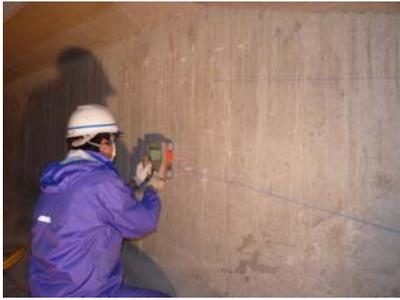
写真-1 位置探査状況

既設構造物の場合、PC 鋼材の位置は他の鋼材との干渉など施工上の理由や、施工誤差の影響により、設計図書に表示されている位置に配置されていない可能性がある。広帯域超音波法を用いて PC グラウト充填調査を行うためには、PC 鋼材の正確な位置を把握することが探査精度に大きく影響することから、電磁波レーダを用いて PC 鋼材および鉄筋の位置探査を行う（写真-1参照）。

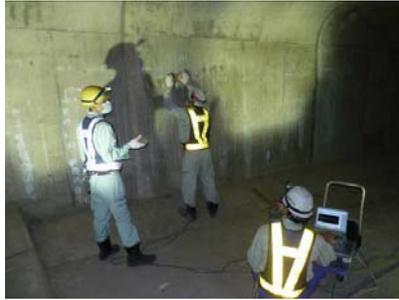
写真-2 グラウト探査状況

広帯域超音波法を用いたグラウト充填探査を行う (写真-2 参照)。

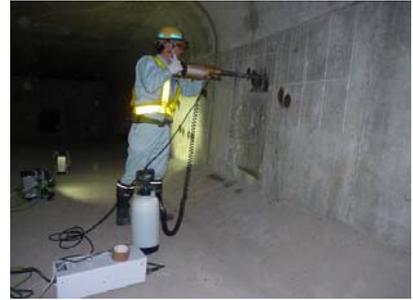
写真-3 削孔調査状況

削孔調査は、広帯域超音波法を用いたグラウト充填探査結果のキャリブレーション、グラウト充填不良と判定された PC 鋼材の状態観察を目的として実施する (写真-3 参照)。

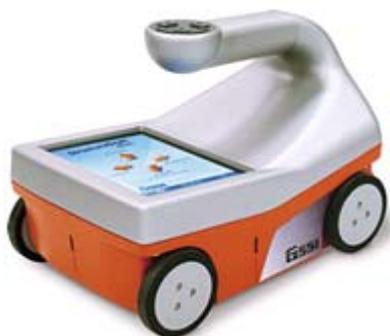
写真-4 電磁波レーダ

シースおよび鉄筋の探査に用いる電磁波レーダは、写真-4に示す高性能・高精度レーダシステムであるGSSI社製のストラクチャスキャンを使用する。

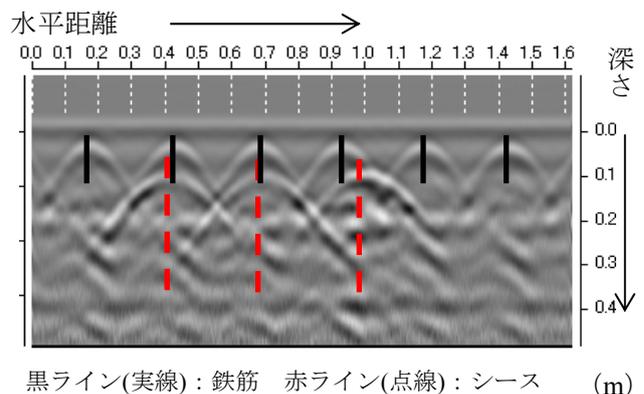
図-2 測定結果の一例

アンテナをコンクリート表面で走査すると、電磁波が断続的に発受信される。コンクリート内に入力された電磁波は半球状に伝播し、鋼材があると電磁波は反射し、その反射波は受信アンテナによって受信される。鋼材と交差するようにアンテナを走査すると、アンテナが鋼材に近づくにしたがって鋼材からの反射波の起生時刻は、アンテナ-鋼材間の距離が短くなるため早くなる。アンテナが鋼材の直下に来た時に反射波の起生時刻は最も早くなり、アンテナが鋼材より離れていくにしたがって反射波の起生時刻も遅くなる。この現象より、画像表示された双曲線状の影の頂点の位置に鋼材があることが分かる。図-2に測定結果例を示す。

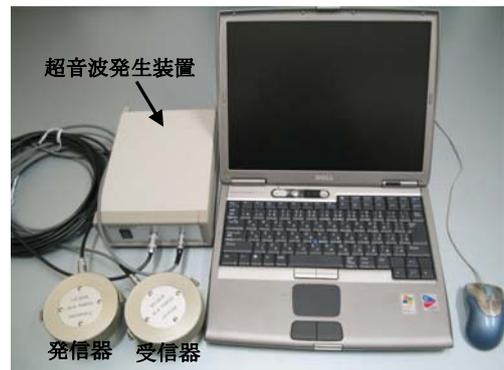
写真-5 広帯域超音波装置

グラウト充填探査は、写真-5に示す広帯域超音波測定器と充填解析ソフトを使用する。

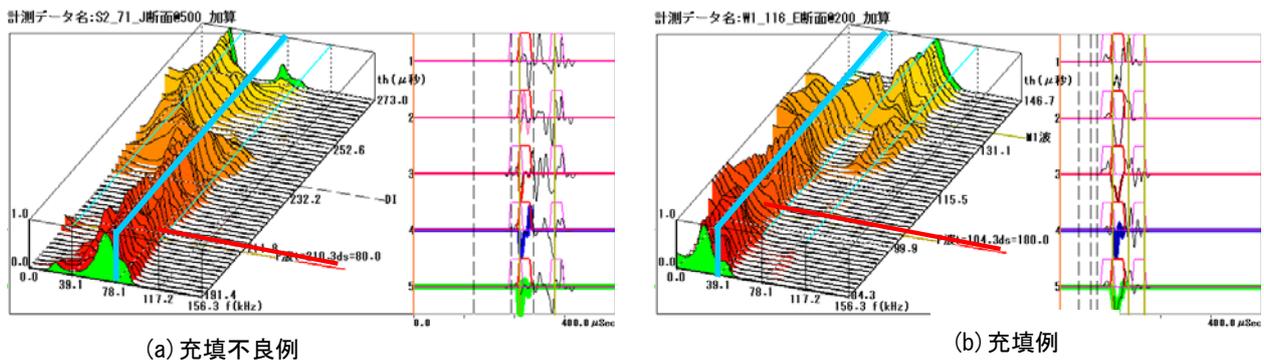
図-3 広帯域超音波法による解析結果例

広帯域超音波法による解析結果例を図-3に示す。グラウト充填不良の場合(a図)は、グラウトが充填されている場合(b図)に比べて、大きい周波数帯域でピークが発生しやすい傾向があり、このパターンの差異によりグラウトの充填判定を行う。充填判定の閾値(振動数)はコンクリートの強度、かぶり厚、シーす径などにより若干変化するため、削孔調査との照合によって探査精度の向上を図る。

広帯域超音波法によるグラウト充填探査は、コンクリート上に探触子を配置し、シーすからの反射波を受信して、その特性値の差でグラウトの充填を判定するものである。未充填のシーすは充填シーすに比べ反射波の強度が大きくなる性質があり、この反射波の特性値の差を利用している。

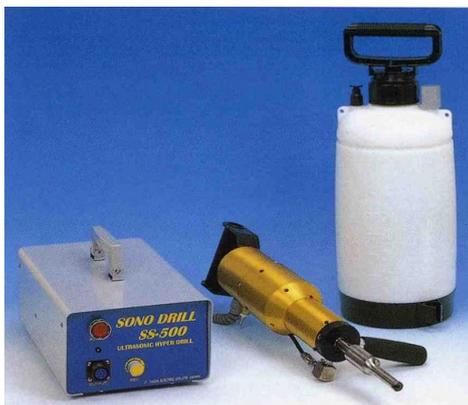
写真-6 超音波ドリル

超音波ドリルを写真-6に、削孔後のシーす表層部の状況を写真-7に示す。超音波ドリルは、超音波振動をドリルの刃先に与え、切削抵抗低減効果の働きを利用して切削する構造になっており、その振動特性はコンクリートの削孔に適した周波数振動が加わるように設計されている。よって、鋼材に対しては極端に切削能力が低下(コンクリートと異なる振動および削孔音が発生)し、コンクリート内部の鉄筋やPC鋼材を傷つけることなく削孔が可能である。

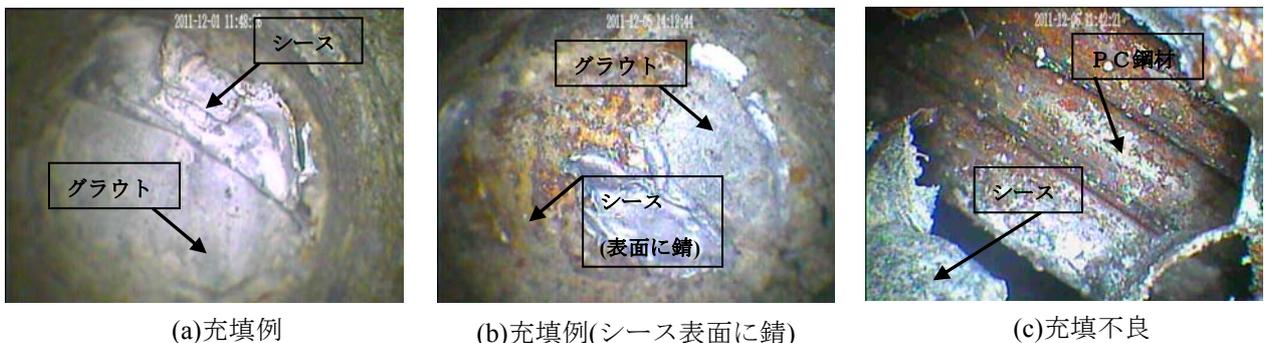
写真-8 シース開削後の状況の一例

シース開削後の一例を写真-8に示す。写真(a)はグラウトが充填されているもの、写真(b)はグラウトは充填されているがシース表面に錆が認められるもの、写真(c)はグラウト充填不良のものである。超音波ドリルを使用することで、PC鋼材を傷つけることなく削孔ができ、PCグラウトやPC鋼材の状態観察、水分の供給の有無等の確認が可能となる。
