PC 鋼より線の局所的な腐食が PC はりの耐荷性状に及ぼす影響

山梨大学大学院 正会員 ○神津 和大
 山梨大学大学院 正会員 博(工) 齊藤 成彦
 中日本ハイウェイ・エンジニアリング東京(株) 衣笠 泰広

Abstract : Prestressed concrete beams with steel corrosion exhibit complicated behavior, so that their failure mechanism is not well clarified. This paper presents an experimental study on flexural behavior of corroded post-tensioned prestressed concrete beams that were deteriorated by an accelerated galvanic corrosion test. The condition of steel corrosion was varied to investigate the effects of corrosion distribution on flexural behavior. The flexural capacity and failure processes are greatly affected by the maximum corrosion loss, localization of corrosion of each wire of the prestressing strand, and bond degradation between steel and concrete.

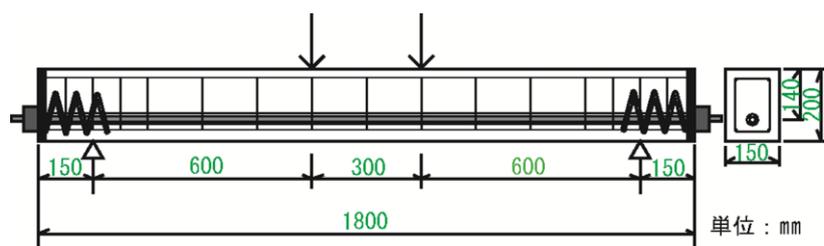
本研究に用いた試験体の概要を図-1 に示す。試験体は、上部から 140mm の位置に鋼製シーすを配置し、その中に PC 鋼より線（SWPR7BL, $\phi 15.2\text{mm}$ ）1 本を配置したポストテンション方式 PC はりで、部材全長 1800mm, 断

図-1 試験体概要

面 150mm×200mm である。また、スターラップを配置するために試験体軸方向の上部(圧縮側)に鉄筋(D6)、下部(引張側)に木材(φ 10)を計 4 本配置し、鉄筋(D6)においては試験体端部の定着具とともにエポキシ樹脂により絶縁した。スターラップ(D6)は、150mm 間隔で配置し、同様にエポキシ樹脂塗料を施した。コンクリートおよびグラウト内には、電食が進むように 3kg/m³ の塩を混入させた。使用した材料の諸元は、表-1 の通りである。

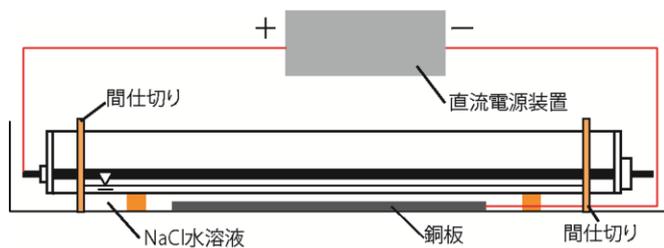
図-2 腐食促進試験概要(一様腐食)

腐食促進試験の概要を図-2 および図-3 に示す。電食は直流電源装置の陽極と PC 鋼材、陰極と銅板を接続し、試験体と銅板を 10%NaCl 水溶液の入った水槽に浸して、通電する方法を用いた。なお、局所的な腐食は端部の間仕切りの幅を変え、スパン中央 200mm のみを NaCl 水溶液に浸して通電を行うことで再現した。通電電流量は一様腐食において 3A、局所腐食において 0.5A とし、腐食ひび割れからの腐食生成物の流出を極力抑えるため、水位はシース位置より下になるように調整した。また、通電中、試験体に湿らせた麻袋をかぶせておくことにより、試験体の乾燥防止を図った。

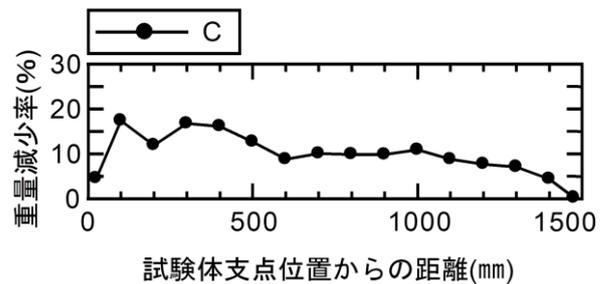
図-4 PC鋼材重量減少率分布(一様腐食)

載荷試験後にはつり出した PC 鋼材より得られた重量減少率分布を図-4 および図-5 に示す。PC 鋼

材の重量減少率は、はつり出した鋼材を濃度10%のクエン酸水素二アンモニウム水溶液に1日以上浸したのち、金属ブラシを用いて除錆を行い、長さ100mmごとの重量を測定することで求めた。各試験体のPC鋼材全体の平均重量減少率と、PC鋼材の最大重量減少率を表-1に示す。一様腐食させた試験体Cでは鋼材が平均的に腐食しており、局所腐食させた試験体D1および試験体D2ではスパン中央に鋼材の腐食が偏っていることが確認できる。

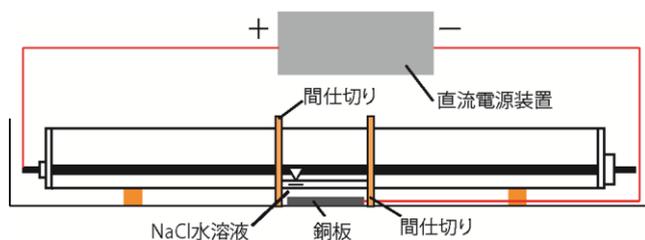
図-3 腐食促進試験概要(局所腐食)

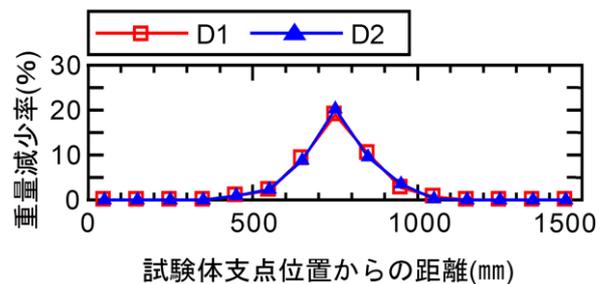
図-5 PC鋼材重量減少率分布(局所腐食)

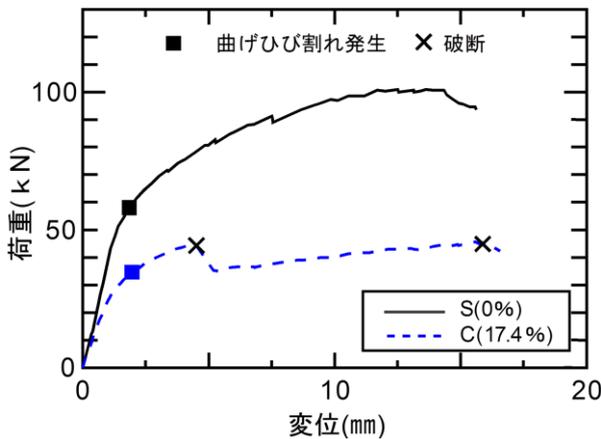
図-6 荷重－変位関係(一様腐食)

各試験体の静的載荷試験の結果を表-2に示す。また、静的載荷試験より得られた荷重－(スパン中央)変位関係を図-6および図-7に示す。健全な試験体Sではコンクリート上部の圧壊による曲げ破壊を示したのに対し、一様に腐食させた試験体Cにおいては、鋼材の破断音とともに耐力の低下に至り、鋼材破断は、PC鋼材の重量減少率が最大となる付近に集中していた。一方、局所的に腐食させた試験

図-6 より一様腐食させた試験体 C においては、鋼材の腐食が進むと耐力および剛性の低下が確認でき、曲げひび割れの発生荷重も健全のもの比べて小さいことが分かる。試験体 C では、PC 鋼材の平均重量減少率が 10%程度で、最大でも 17%程度であるのにも関わらず、約 5 割もの耐力低下が確認できた。一方、図-7 より局所腐食させた試験体 D1 および試験体 D2 においては、鋼材の腐食が進むと耐力および剛性、曲げひび割れ発生荷重の低下が確認でき、鋼材の重量減少率が平均、最大ともに同程度の値を示したのにも関わらず、試験体 D1 においては、剛性および曲げひび割れ荷重の低下が比較的小さく、耐力の低下も約 2 割に止まったのに対し、試験体 D2 においては、試験体 D1 に比べ剛性および曲げひび割れ発生荷重の低下が著しく、約 5 割もの耐力低下を示した。また、耐力低下率が近い試験体 C と試験体 D2 を比較すると、PC 鋼材の最大重量減少率は同程度であるが、試験体全域にわたって腐食している試験体 C の方が、剛性低下が若干大きいことが確認できる。

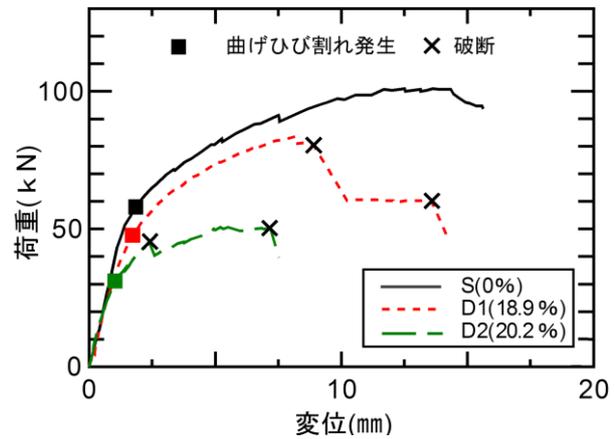
図-7 荷重－変位関係(局所腐食)

体 D1 および試験体 D2 においては、それぞれ破壊形式が異なり、試験体 D1 ではコンクリート上部の圧壊と同時に鋼材の破断が生じて、大きな耐力低下に至ったが、試験体 D2 においては、コンクリートの圧壊前に鋼材の破断とともに耐力低下に至った。

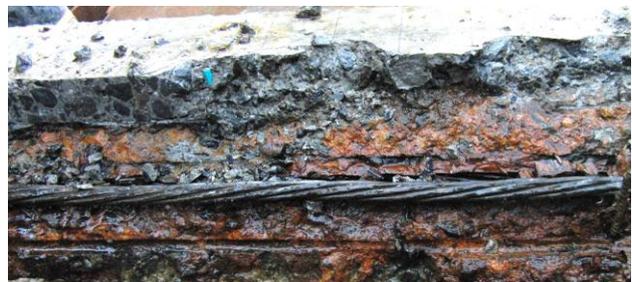
写真-1 試験体腐食状況(供試体C)

試験体Cに対し、かぶりコンクリートをはつり、鋼材を露出させた状況を写真-1に示す。試験体Cでは、シースはほぼ消失しており、PC鋼材もある程度の腐食が確認できた。一方、試験体D1および試験体D2では、スパン中央付近のみでシースが消失するほどの激しい腐食が生じ、PC鋼材の腐食も確認された。

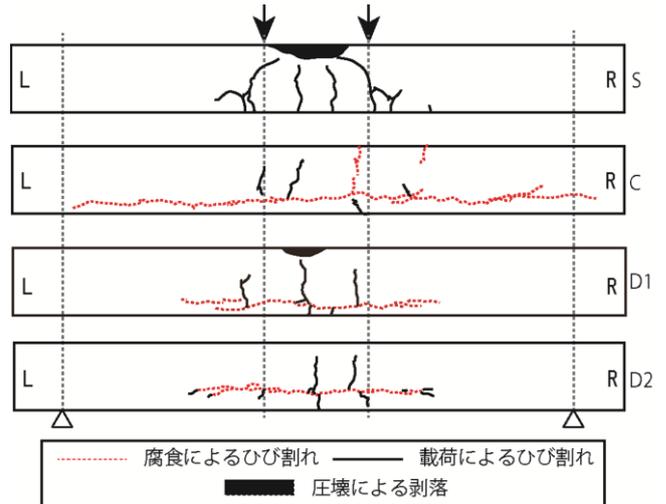
図-8 ひび割れ性状

図-8 に、荷重終了時のひび割れ性状を示す。腐食させた試験体では、シースの位置に腐食ひび割れが生じている。いずれの腐食試験体も、曲げひび割れ間隔が大きくなっており、シースの腐食に伴いシースとコンクリート間の付着が劣化していることが確認できる。

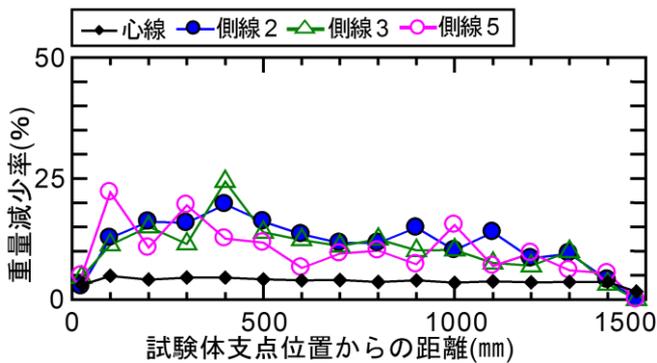
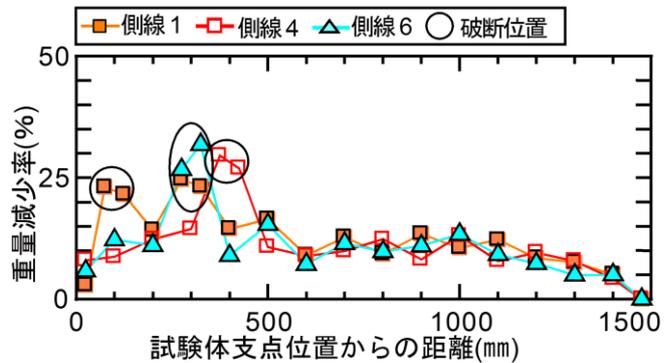
図-9 試験体 C 重量減少率分布(非破断線)

図-10 試験体 C 重量減少率分布(破断線)

一様に腐食させた試験体 C における、素線ごとの重量減少率とその分布を表-3 および図 9～図-10 に示す。図より、破断しなかった素線(非破断線)と破断した素線(破断線)を比較すると、素線ごとに腐食量の偏りが見られ、破断線の方が非破断線に比べより腐食していることが分かる。重量減少率が最大となる位置は、等曲げ区間より端部よりであるが、ここに破断が集中していることから、シースの腐食により、シースまたは PC 鋼材とコンクリート間の付着劣化が生じ、PC 鋼材がアンボンドに近い状態であったと推測される。既往の研究¹⁾より、RC 部材の場合では、この程度の腐食で、かつ等曲げ区間外において破断することは考えにくいだが、PC 鋼より線の場合は、応力集中が起きやすく、わずかの腐食でも破断しやすくなるものと考えられる。

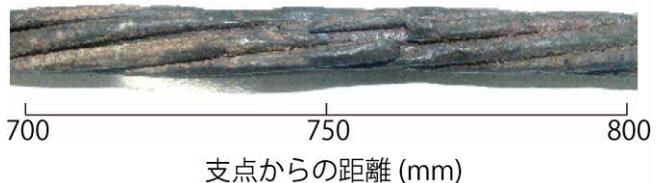
写真-2 より線の腐食状況(供試体 D2)

PC 鋼材の最大重量減少率は 17%程度であることから、付着劣化と合わせた推定される耐力低下率は 30%にも満たないが、実験の耐力低下率は 55%と非常に大きい。これは PC 鋼材の局所的な腐食によるものと考えられるため、PC 鋼材の腐食分布を詳細に分析した。ここに、試験体 D2 における PC 鋼材の腐食状況を写真-2 に示す。

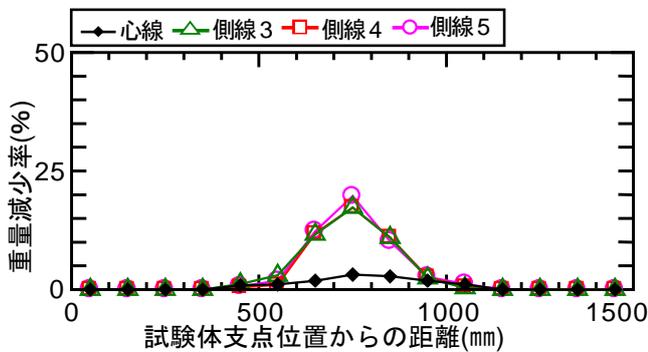
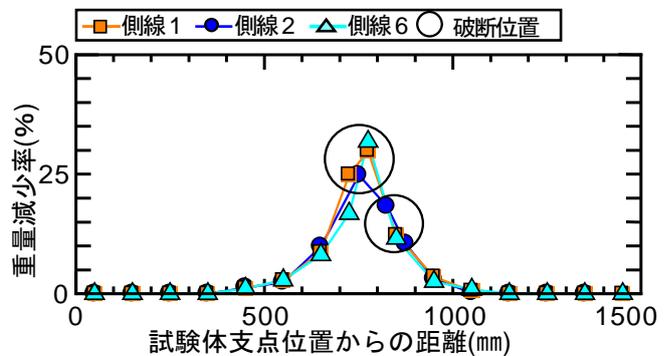
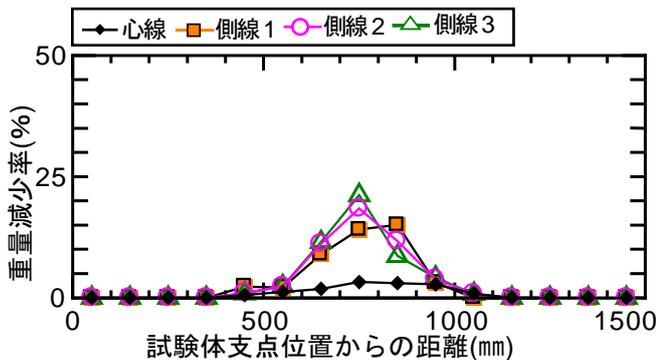
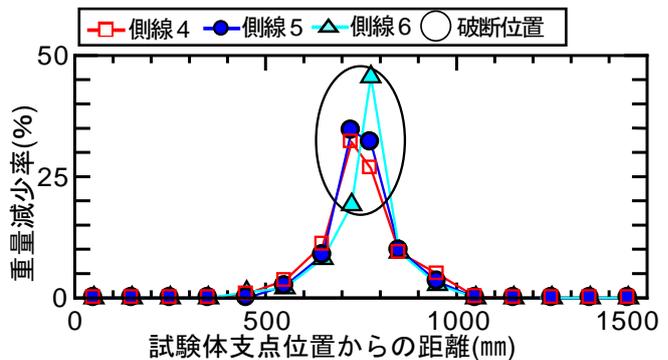
図-11 試験体 D1 重量減少率分布(非破断線)

図-12 試験体 D1 重量減少率分布(破断線)

図-13 試験体 D2 重量減少率分布(非破断線)

図-14 試験体 D2 重量減少率分布(破断線)

次に、局所腐食させた試験体 D1 および試験体 D2 における、素線ごとの重量減少率とその分布を表-4～表-5 および図 11～図-14 に示す。こちらも一様に腐食させた試験体 C と同様に、素線ごとに腐食量の偏りが見られ、破断線の方が非破断線に比べ腐食していることが確認できる。前述のとおり、局所的に腐食させた 2 体では素線 7 本の平均的な腐食量は同程度であるが、破壊メカニズムが異なる結果となった。同試験体の非破断線における素線ごとの重量減少率分布を比較すると大きな差異はないが、破断線における素線ごとの重量減少率分布を比較すると、試験体 D2 の方が試験体 D1 に比べ、より局所的に腐食をしていることが分かる。PC 鋼より線を用いた場合には、PC 鋼材のわずかな腐食の差と PC 鋼材とグラウト間およびシースとコンクリート間の付着劣化の程度によって、耐荷性状が大きく異なることが確認された。
