仙台市地下鉄東西線広瀬川橋りょうの施工

工事名：仙台市高速鉄道東西線

広瀬川橋りょう外工区土木工事

構造形式：3径間連続PRCラーメン箱桁橋 架設方法：張出し架設

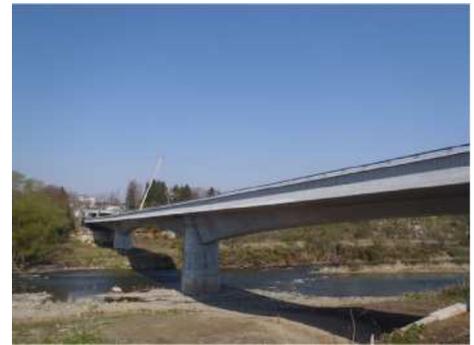
写真－1 橋梁完成後全景

広瀬川橋りょうは、都市と自然が融合する「杜の都」仙台のシンボルゾーンである広瀬川に構築される橋梁（写真－1）として、「広瀬川の清流を守る条例」により自然環境や周辺景観への配慮が前提となって設計競技された物件である。

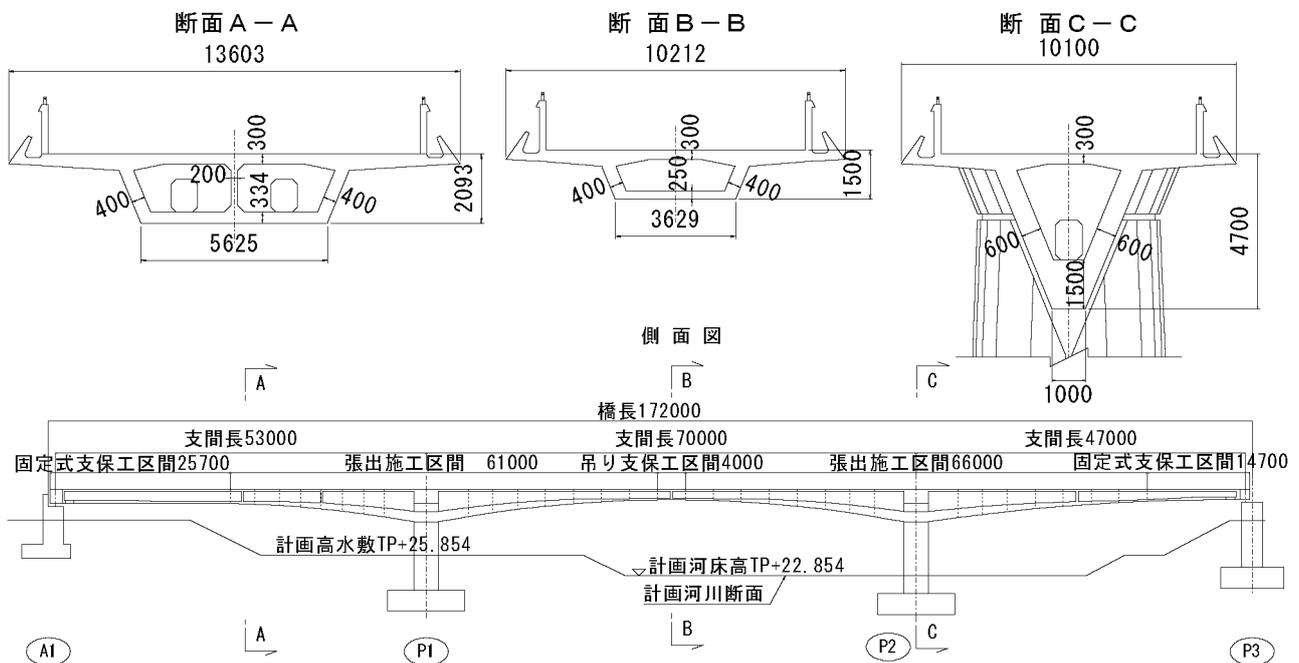
図－1 一般図

橋長：172.0m 支間長：53m+70m+47m

図－1 に一般図を示す。

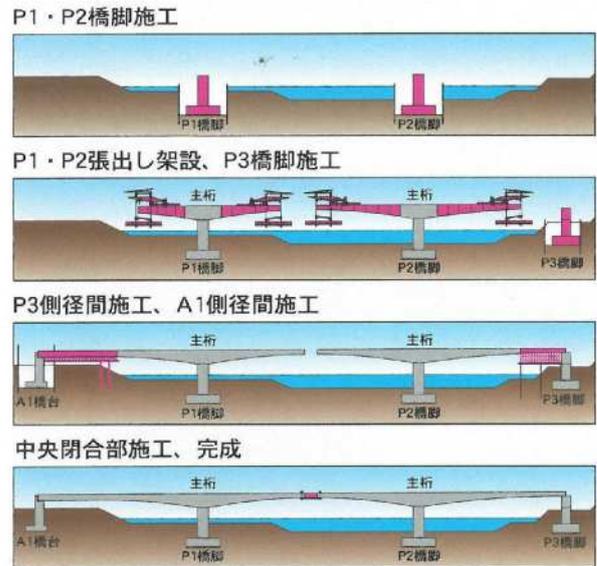
図-2 施工ステップ

本橋梁は、柱頭部工→張出し架設工→P3側径間工→A1側径間工→中央閉合工→橋面工の順序で施工した。

A1, P3側径間部は固定式支保工, 中央閉合部は吊支保工により施工した。図-2に施工ステップを示す。

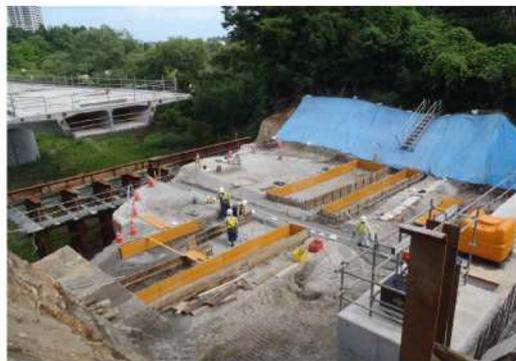
写真-2 支保工組立て前全景

広瀬川流域は、河岸段丘が広く分布しており自然崖を形成している。A1橋台は、環境保全と景観維持を目的に、自然崖前面より20m程度奥に構築した。

(写真-2, 3) A1側径間についても同様に、環境保全と景観維持に配慮した施工が課題であったため、自然崖切土を最小限とする桁下空間高と支保工材料とを検討した。とくに、支保工材料の選択については、

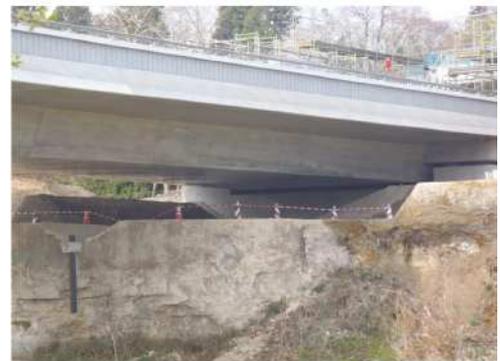
写真-3 躯体完成後全景

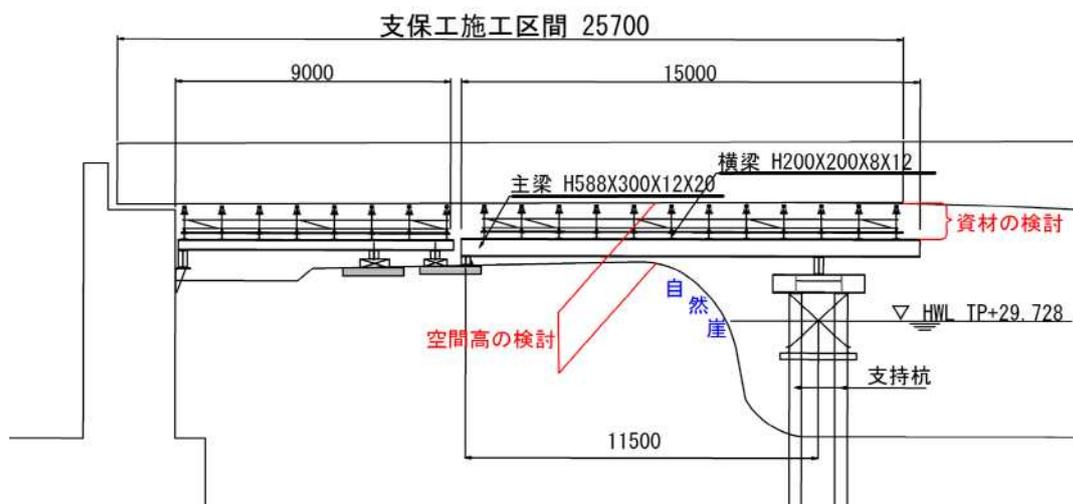
側面図

図-3 支保工図

支保工図を図-3に示す。支保工は、崖前面に設置した支持杭を使用した。崖の形状から支保工梁材のス

パンを11.5mとし、主梁としてH-588を、橋軸直角方向の横梁としてH-200を採用した。

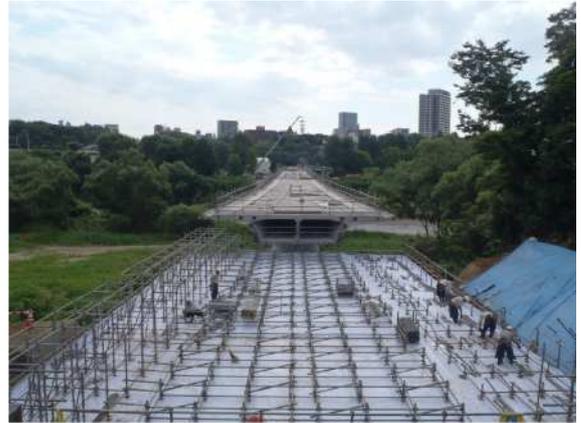
写真-4 支保工組立て状況

桁下空間高は、上述の材料選定に加え、主梁のたわみ(23mm)と、主梁下面と自然崖との施工余裕高(100mm)を考慮して切土高を決定した。写真-4は支保工組立て状況を示す。

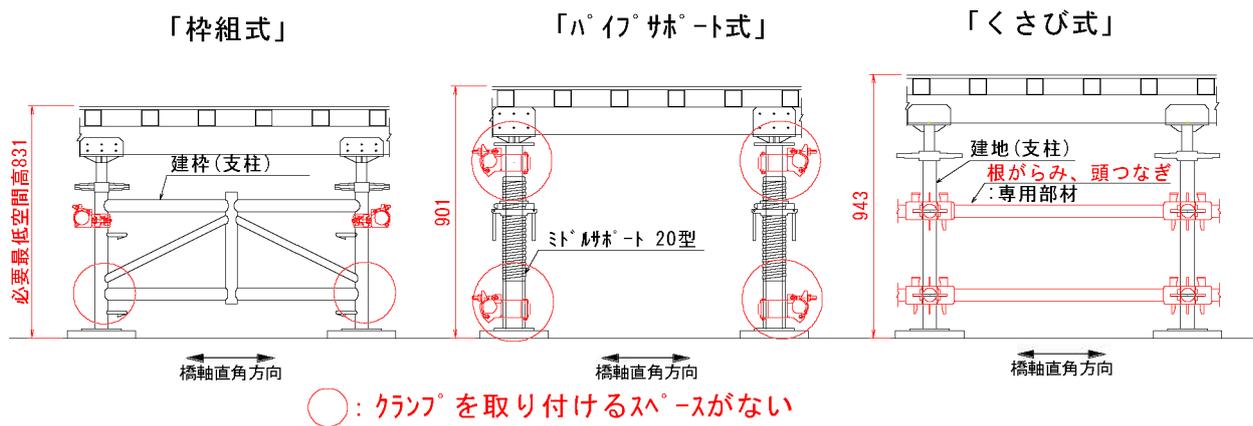
図-4 建地種別毎の組立概要

図-4に建地種別毎の組立概要を示す。同図より、「枠組式」の必要最低空間高が最小であることを確認したが、支保工の耐力上重要部材となる頭つなぎ・根がらみの設置を考慮した場合、「枠組式」「サポート式」は単管・クランプを取り付ける空間が確保できない。一方で「くさび式」は、専用金具による取付けが可能であり、結果として、最も作業空間を必要としないことから、「くさび式」を採用した。

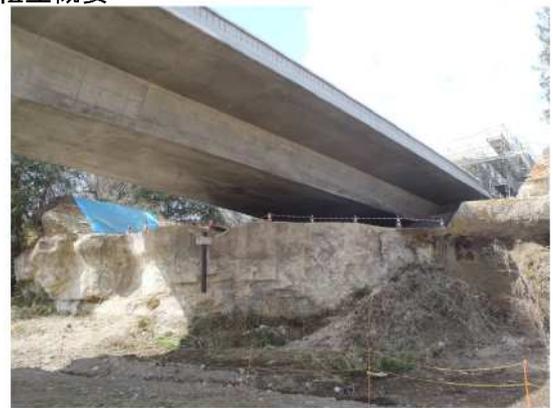
写真-5 A1側径間完成後全景

結果として、自然環境を損なわずに躯体を構築でき、また、橋梁が自然崖に入り込んでいく様子は周辺景観と相俟って見ることができた。(写真-5)

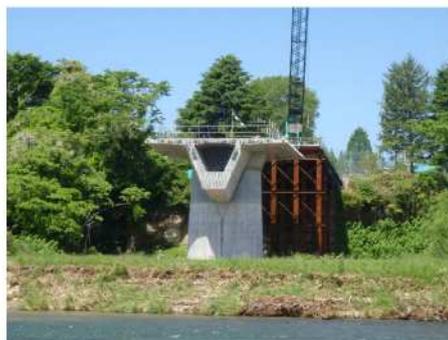
写真-6 仮栈橋設置状況(柱頭部施工時)

一つ目の理由として、P1橋脚構築から張出し施工までの期間、仮栈橋を使用していたが(写真-6)、上述したとおり自然崖切土を最小限とするため、仮栈橋をA1橋台、A1側径間の施工ライン上に設置した。よって、中央閉合時には既に仮栈橋は撤去済みであったことが挙げられる。

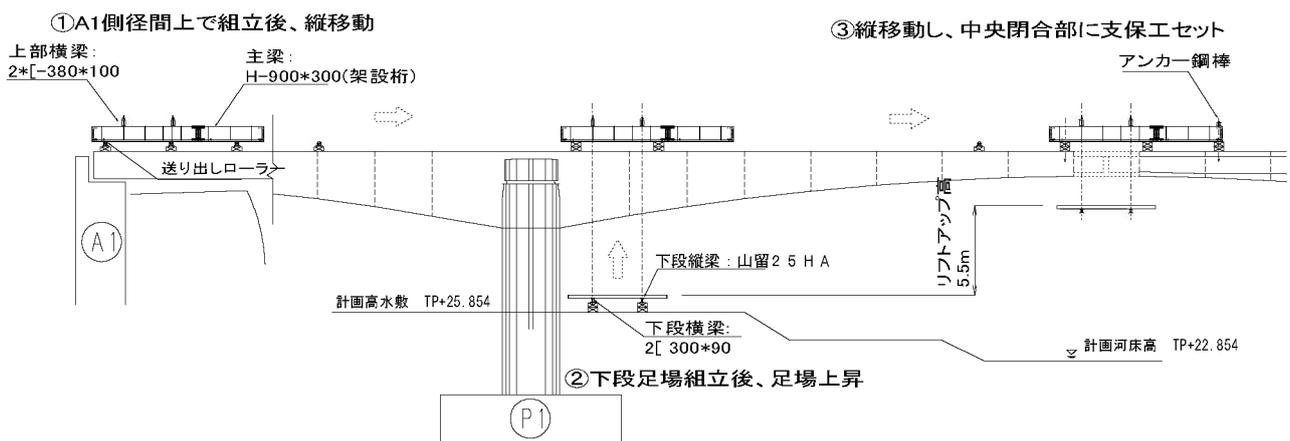
図-5 吊支保工組立て順序図

そこで、本工事では下記に示す架設桁を移動させながら吊支保工を組み立てる方法を考案した。その方法を図-5および下記に示す。

1. 吊支保工の上部をA1側径間主桁上で組立て、P1へ移動する。
2. あらかじめ、P1橋脚近傍で地組みしていた下段作業台を総ねじ鋼棒にて結合し、吊り上げる。
(写真-7)
3. 中央閉合位置へ移動し完了。(写真-8, 9)

下段作業台は、4tクレーン付きトラックで運搬・組立てが可能な部材を検討して使用した。吊支保工の移動は送出しローラーを使用するため、主梁として橋軸方向に架設桁を使用した。

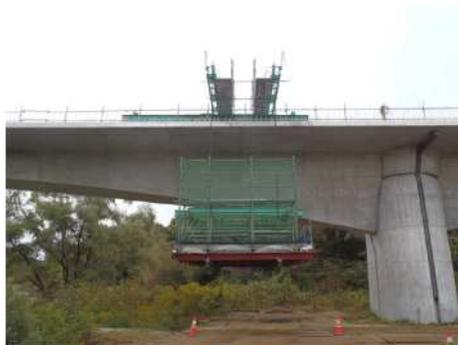
写真-7 下段作業台吊上げ状況

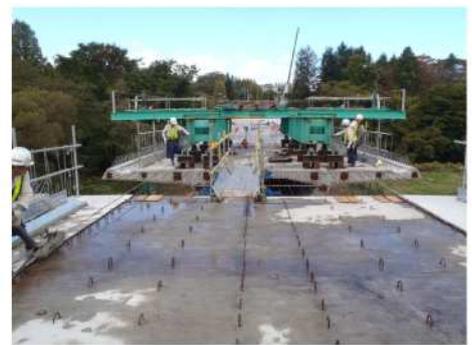
写真-8 吊支保工移動状況

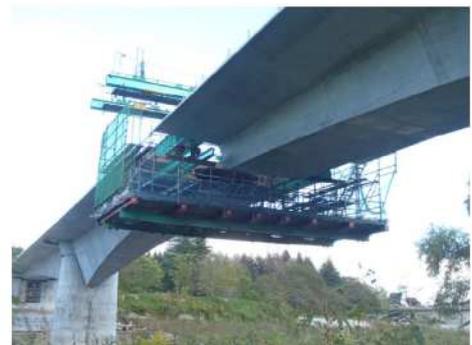
写真-9 吊支保工設置完了
