## 改良SIBIE法を用いた新設橋梁におけるPCグラウト充填度の評価

Abstract : The impact-echo method is very well known as a non-destructive testing for concrete structures. In this method, the presence and the locations of defects in concrete are estimated from identifying peak frequencies in the frequency spectra. In practical applications, however, spectra obtained include so many peak frequencies that it is fairly difficult to identify the defects correctly. In order to improve the impact-echo method, Stack Imaging of spectral amplitudes Based on Impact Echo (SIBIE) procedure is developed. In this study, the SIBIE procedure is applied to visualize grouted or ungrouted post-tensioning ducts. The improvement of the SIBIE procedure is made to identify the grouted post-tensioning ducts more clearly.

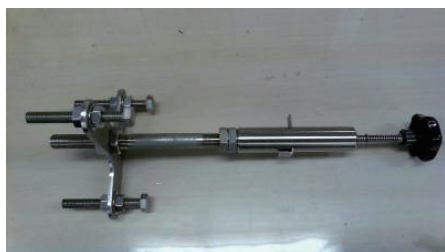
写真-1 バネ式の衝撃入力装置

試験では、写真-1 に示すバネ式の衝撃入力装置により弾性波を入力した射波は入力点から左右 50mm 離れた 2 箇所に設置した使用帯域が 50kHz までの加速度計 (小野測器(株)製 NP-3211) により計測を行った。計測波形は、写真-2 に示すように、加速度計で検出した弾性波の波形をアンプ (小野測器(株)製 PS-1300) で増幅し、オシロスコープ (テクトロニクス社製 TDS2014C) に記録した。反射波の波形データをコンピュータで高速フーリエ変換 (FFT) 処理することにより周波数スペクトルを求めた。波形記録のサンプリングタイムは  $4\mu\text{s}$  とし、サンプリング数を 2048 とした。
