国道7号 雄物大橋上部工工事の品質確保対策について

(株) 日本ピーエス
 (株) 日本ピーエス
 秋田高専 環境都市工学科

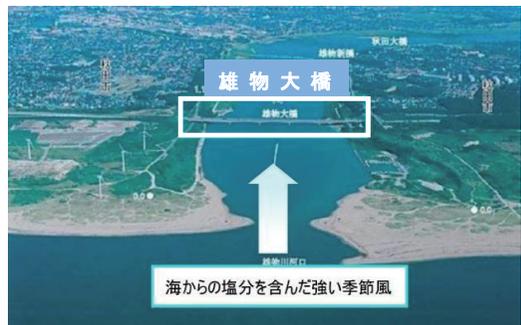
写真-1 橋梁位置

本橋は海岸線より600mに位置し、道路橋示方書による塩害対策区分はⅢに該当する。しかし、写真-1に示すとおり、冬季には海からの強い季節風が本橋方向に吹き、遮る物が全く無く、塩分が直接本橋へ飛来する地形および気象条件となっている。

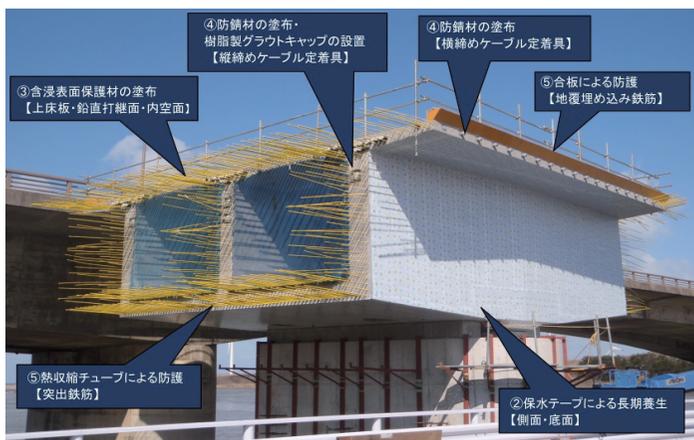
写真－2 長期間放置される柱頭部の各種品質確保対策

平成 25 年 4 月 1 日～9 月 30 日は、雄物川の出水期で、P1・P4 柱頭部の施工完了時点で作業が一時中断される条件となっており、放置期間の品質低下を防止するため、以下の対策を実施した。（写真－2）

- ①コンクリートに収縮低減型高性能 AE 減水剤を添加し、単位水量や自己収縮の低減を図り、ひび割れの発生を抑制した。

- ②主桁外周に養生保水テープによる長期養生を実施し、コンクリート表面の緻密化を図り、塩分の浸透を抑制した。
- ③主桁上面・鉛直打継面・内空部にシラン系含浸表面保護材を塗布し、塩分の浸透を抑制した。
(地覆工も全長にわたり実施。)
- ④縦締め・横締めケーブルの定着具にエポキシ樹脂防錆剤を塗布し、樹脂製グラウトキャップによる防錆を実施した。
- ⑤エポキシ樹脂鉄筋の紫外線劣化に対し、橋軸方向突出鉄筋の熱収縮チューブによる保護と地覆埋込鉄筋の合板による保護を実施した。(地覆鉄筋保護は橋全長にわたり実施。)

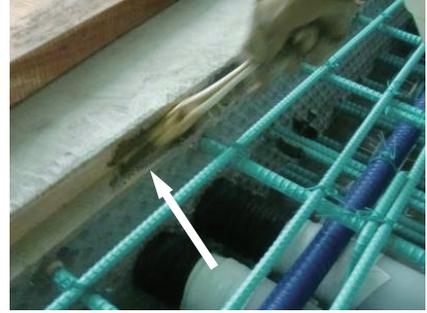
写真-3 段差構造と接着剤塗布

- ①鉛直打継部上面には、 $35\text{mm} \times 35\text{mm}$ の段差を設け、打設前にはコンクリート打継用接着剤を塗布し、一体性を向上させた。(写真-3)
- ②地覆部の床版を嵩上げし、地覆と主桁境界面に路面水が浸透することを防止した。(写真-4)

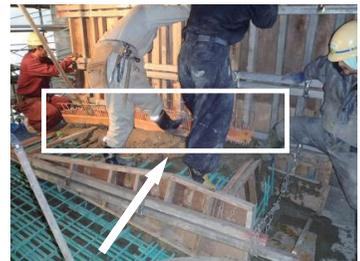
写真-5 マルチバイブレーターの使用、挿入位置マーキング、コン止めくしの使用

- ①密配筋部に槍状のマルチバイブレーターを使用した。
- ②挿入位置や締固め高さの目安になるマーキングを実施した。
- ③先流れが起きやすいウェブ直下にコン止めくしを使用した。
- ④タイマーによるバイブレーター挿入時間の管理を実施した。

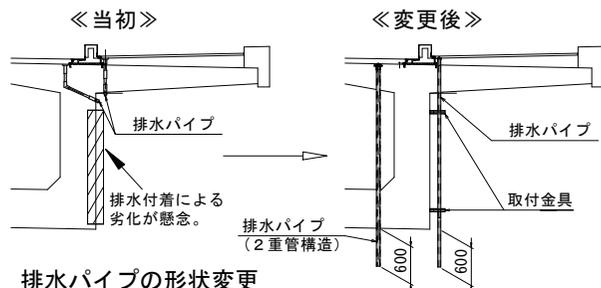
図-5 排水パイプの形状変更

- ①主桁に排水がかかることを防止するため、排水パイプを桁下から 600mm 突出する形状へ変更した。
(図-5)

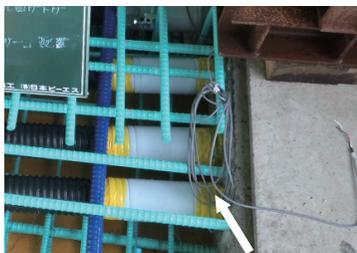
写真-7 MSセンサー設置、広帯域超音波法実施状況

グラウト検知センサー（MS センサー）によるグラウト充填監視を全数実施するとともに、広帯域超音波法による事後充填確認を実施した。
