RCラーメン橋脚の外ケーブルの再補強

首都高速道路(株) 工修 ○中村 司
 川田建設(株) 正会員 山岸 俊一
 川田建設(株) 関東 継樹

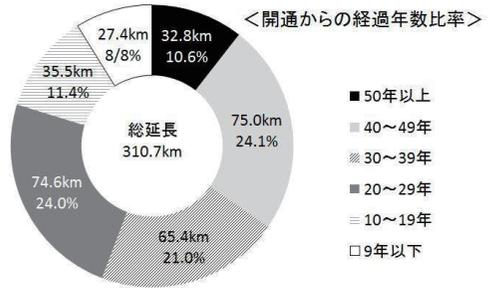
図-1 開通からの経過年数比率

首都高速道路は、昭和39年の東京オリンピックに向け昭和37年に供用され、現在、総延長約310kmの道路ネットワークを一日約95万台が利用している。首都高速道路では供用後30年以上を経過した路線が5割以上と、道路構造物の高齢化が進んでおり(図-1)、継続的な維持管理が必要となっている。

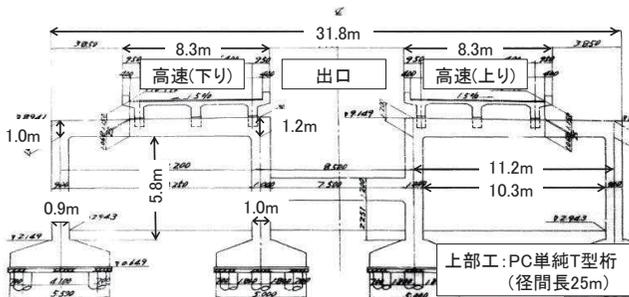
図-3 RC ラーメン橋脚の一般図

当該橋脚は昭和36年に建造され、昭和37年に供用したRCラーメン橋脚(図-3)であり、径間長25mのPC単純T型桁を支持している。高架下には都道316号(海岸通り)があり、橋脚横梁と高架下一般街路の建築限界が近接している。

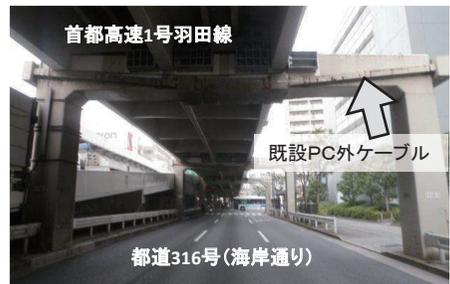
写真-1 PC 外ケーブルの設置状況

RCラーメン橋脚の横梁には、補強のための外ケーブルが設置されている(写真-1)。これは、供用後の交通量の増加や大型車の増加により、橋脚隅角部に生じたひび割れに対する補強として、昭和49年に設置されたもので、設置後40年以上が経過している。外ケーブルは長さ約12m、直径約55mmの鋼より線で、ケーブルを覆う形で設置された鋼製のケーブルカバーおよびカバー内に充填されているグラウ

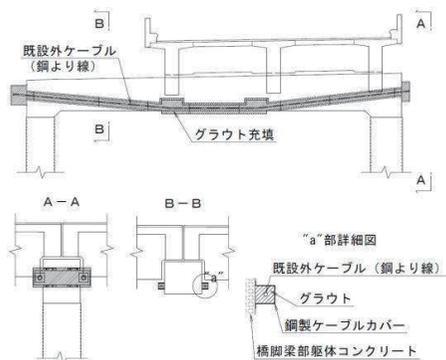
図-4 既設 PC 外ケーブルの一般図

トにより外気や雨水から保護される構造となっている(図-4)。外ケーブル設置当初は、活荷重による隅角部の応力超過分をケーブルのプレストレスで補うという設計思想により、張力100tで補強されている。

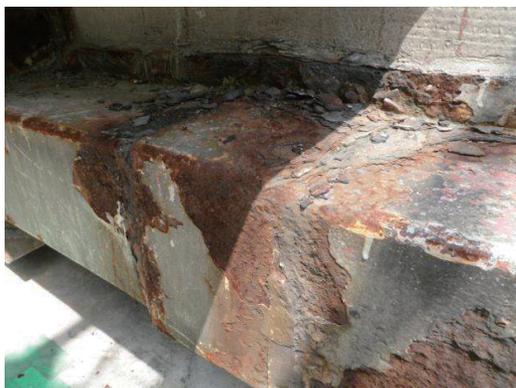
写真-2 腐食したケーブルカバー

写真-2のように、鋼製のケーブルカバーは全面的に腐食損傷が見られた。建設時はケーブルカバーを型枠代わりに内部のケーブル周りにグラウトを充填させているが、写真-3, 4のようにグラウトの充填が不足している箇所もあり、ケーブルカバー腐食箇所以外でも雨水等が内部まで侵入・滞水し、ケーブルまで腐食が進んでいた。ケーブルの奥深くまで腐食が進展している箇所は少なかったが、外気や雨水に長期間さらされた箇所は全面的に発錆していた。特に腐食の進展が激しかったのは、主桁が干渉するためにケーブルカバーの一部が設置当初より切り欠かれていた写真-5の箇所で、ケーブルのより線が部分的に破断していた。

腐食したケーブルカバーが街路に落下した場合、街路走行車両に被害が出る恐れがあったことから、応急対応として腐食により脱落の恐れがあるケーブルカバーの撤去を行った。外ケーブルの損傷により補強効果が失われれば橋脚に損傷が出る可能性があるため、恒久対策の検討を行うこととした。

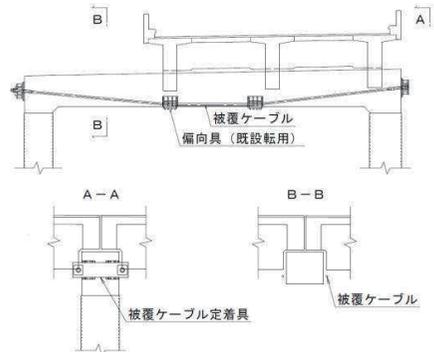
図-5 新設 PC 外ケーブルの一般図

既設外ケーブルは張力100tで設置されており、新設する外ケーブルは、張力を強めると橋脚横梁に損傷が出る恐れがあることから、既設のケーブルと同じ位置に同じ張力で設置する方針とした(図-5)。

当該箇所は橋脚高が低く、橋脚横梁と高架下街路の建築限界が近接している。橋脚補強には横梁増厚などの選択肢も考えられるが、必要量の増厚補強を行うと街路の建築限界を侵してしまうことから、現況と同じ外ケーブルでの補強を選定した。新設するケーブルは、耐久性や維持管理性を考慮し、ケーブルの錆びやカバーの落下の恐れのない被覆タイプのケーブルとした。また、偏向具には損傷がないことから、偏向具は既設のものを転用する方針とした。

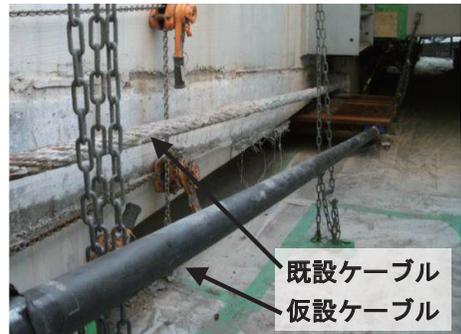
図-6 既設ケーブルと仮設ケーブルの配置状況

施工方法は図-6に示す通り、既設ケーブルの外側に仮設ケーブル・仮設定着梁・仮設偏向装置を設け(写真-6, 7), 一度仮設ケーブルに張力を移し替えてから、既設ケーブル関係部材を撤去した。張力移し替えは、既設ケーブルの除荷と仮設ケーブルの緊張を各2基, 合計4基の油圧ジャッキを用いて同時に行い(写真-8), 除荷する既設ケーブルの張力と緊張する仮設ケーブルの張力の合計が除荷前の既設ケーブルの張力となるよう、圧力計の数値とケーブルの伸び量・戻り量を管理しながら施工した。

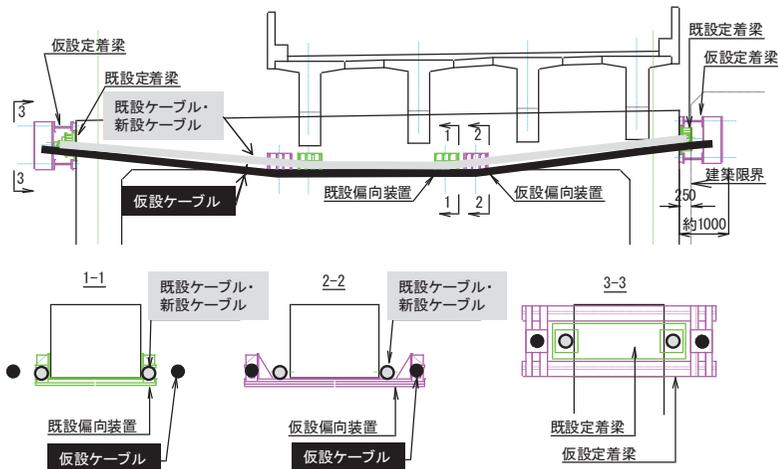
図-6 ケーブル撤去・復旧の施工の流れ

既設ケーブルの撤去後、既設ケーブルが設置されていた位置に新規ケーブル関係部材を設置し、同様の方法で新規ケーブルに張力を移し替え、仮設ケーブルを撤去した。

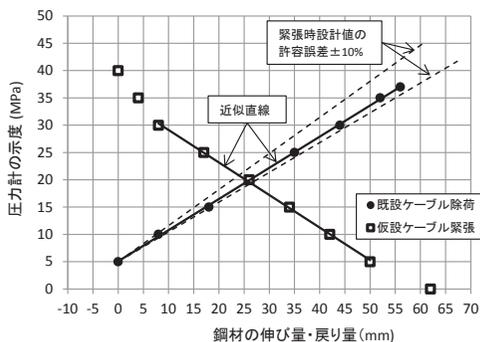
図-7 ケーブルの緊張・除荷と鋼材の伸び・戻り量の関係

のケーブル緊張管理図を図-7に示す。縦軸に圧力計の示度(MPa)を、横軸にケーブルの伸び量・戻り量(mm)を表している。既設ケーブル施工当時の基準値(初期導入張力、緊張作業時の伸び量、PC鋼材の見かけのヤング係数等)の記録がないため、支柱板から定着具が浮いた際の圧力計の示度とPC鋼材のヤング係数から予想戻り量を算出し、張力解放の目安としている。既設ケーブルの緊張力を除荷した際の実績値を白抜き四角、仮設ケーブルに緊張力を導入した際の実績値を黒丸で示している。

この橋脚では5MPa毎に仮設ケーブルの緊張・既設ケーブルの除荷を交互に行っていた。仮設ケーブルの値は5MPa毎にグラフにプロットし、プロットした値の近似直線が設計値の許容誤差±10%以内に収まっているため、仮設ケーブルへの緊張力の導入に問題がないことを確認できた。

除荷時に計測された既設ケーブルの値は、除荷初期段階でケーブルの戻り量が小さく計測された。原因は、既設定着梁や偏向装置の周りに除去しきれないグラウトが残っていたため、ケーブルとグラウト間の付着力が作用していたものと考えられる。作業が進み、ある程度ケーブルの戻りがでたところで、付着力が切れたためかケーブルの戻り量は回復している。また、作業の最終段階では緊張力が完全に除荷されたことでケーブルにたるみが生じたため、戻り量が大きく計測された。

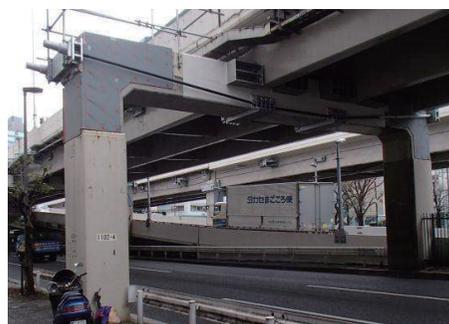
写真-9 新設外ケーブルの設置状況

施工は、クレーンを用いて部材を足場内へ搬入する際などの夜間の高架下街路規制が必要な作業を除き、橋脚周りの吊足場および近接する高速出入口の一部に設置した常設規制帯内で昼間に行った。ケーブルの除荷および緊張作業は約30分で実施し、準備・片付け作業を含め1夜間で施工を完了した。ケーブルカバー・グラウトの撤去やケーブル関係部材の架設、撤去等を含めた一連の外ケーブル再補強の施工は、1橋脚あたり1カ月程度で完了した(写真-9)
