## 固定式支保工架設工法によるPCコンボ橋(与根高架橋)の施工

本橋梁は、沖縄県豊見城市豊崎地区に位置する PC6 径間連結コンボ橋である。架設位置は、供用中の本線橋と ON ランプ橋・OFF ランプ橋に挟まれており、起点側および終点側は既設橋が完成済である狭隘箇所での施工であった。また施工箇所周辺は大型のショッピングセンターや観光施設があり、交通量が非常に多い場所で、大がかりな交通規制は困難な状況であった。そこで本橋の施工は「固定式支保工」を採用し、主桁の製作架設を行った。架設箇所には支保工を組み立てるため、クレーンを据え付ける場所が制限され、施工ステップおよび型枠とその設置方法が課題であった。本稿は、上記の施工方法について報告するものである。

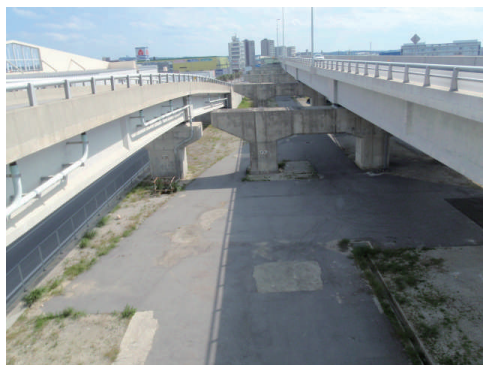
写真-1 施工前 (P29 から)

本橋梁の施工箇所が狭隘(写真-1, 2)であったため、クレーンの設置位置、作業スペースの確保および作業効率を考慮し6径間の施工範囲を1径間ごとの6分割で作業することとした(図-3)。また、支承設置は支保工組立て前に先行設置することとした。

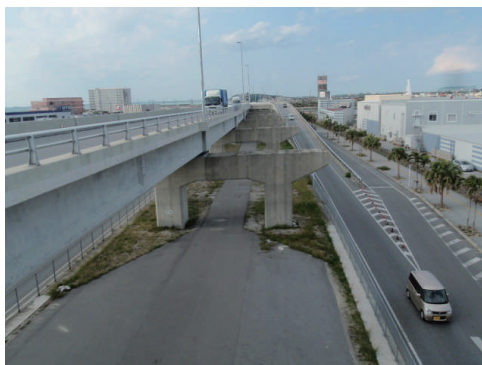
写真-2 施工前 (P35 から)

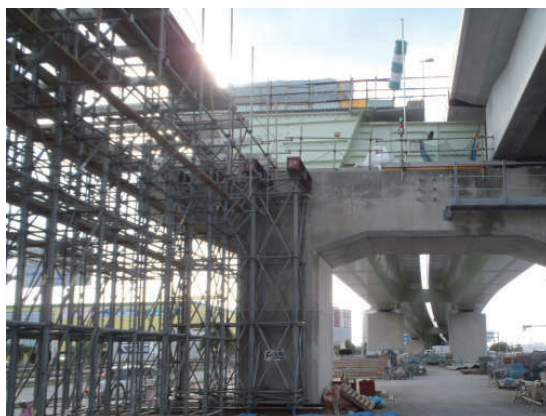
P34～P35径間のG1桁およびG3桁はP35～P36径間の鋼桁の張出床版の下方で緊張することとしたが、G2桁は緊張スペースを確保できないため、G1～G2間で桁製作を行い起点側方向に片引き緊張し、所定の位置まで横取りすることとした。またG2桁据付後に、G1桁およびG3桁を製作することとした。G2桁の横取りに際し、橋脚上には横取り装置の設置スペースが無かったため、支柱式支保工(図-4, 5, 写真-3)を横取り架台に採用した。

写真-3 横取り架台設置状況

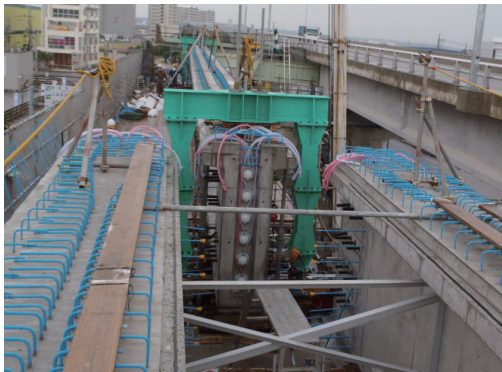
写真-4 横取り状況

また、桁製作前に支柱式支保工を組み込むことで作業効率を向上させ、桁製作完了から横取りまでの期間およびその後のG1桁製作までの期間を短縮させた。横取り状況を写真-4に示す。
