平面線形  $R = 83\text{ m}$  を有する 3 径間連続ラーメン箱桁橋の設計・施工

本報告は、施工にともなう計画および設計・施工方法を報告するものである。

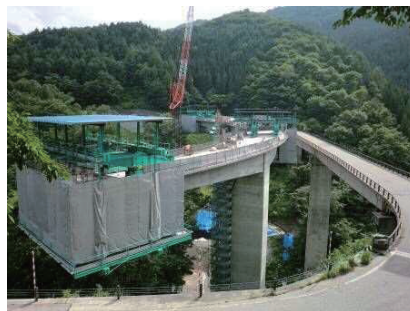
写真-1 張出し施工状況

張出し施工時の移動作業車用のレールは、移動の際の施工性を考慮して、平面線形に合わせて曲げ加工したものを使用した。また、中央閉合部付近の施工時に、P 1 橋脚およびP 2 橋脚の移動作業車が平面線形の内侧で接触することから、施工ヤードの関係によりP 2 橋脚の張出しを先行して施工した。架橋位置は冬季施工が困難なため、冬季閉鎖前に1ブロックまで張出し施工を行った。

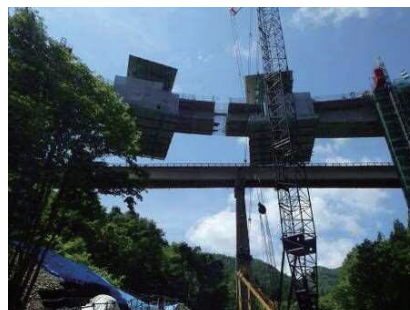
写真-2 中央閉合工施工前

中央閉合工はP 2 橋脚の移動作業車を使用して施工した。側径間側の片側張出し施工により発生するアンバランスモーメント低減のため、中央閉合部の移動作業車を施工完了まで残しておく必要があったため、P 1 橋脚の移動作業車はP 2 橋脚の移動作業車と接触しない位置まで後退させて施工した。

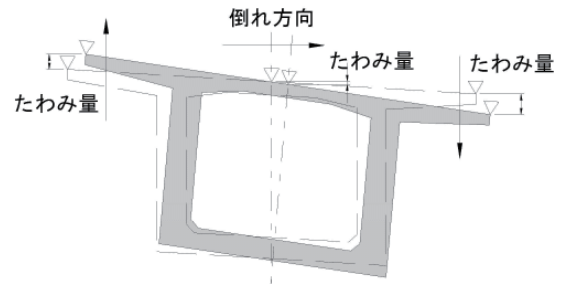
図-7 橋脚倒れによるたわみ

3次元FEM解析の結果より、上記に考慮した橋脚の倒れのほかに、張出し施工が進むにつれ主桁のねじれが生じることによる左右の張出し床版先端にたわみ差が生じると予想された(図-7、図-8)。対策として各施工ステップ(コンクリート打設、架設ケーブル緊張および移動作業車移動後)においてたわみ量の測定を主桁構造中心と張出し床版先端とすることで、橋脚の倒れによるたわみと主桁のねじれによるたわみを考慮したたわみ管理を行った。

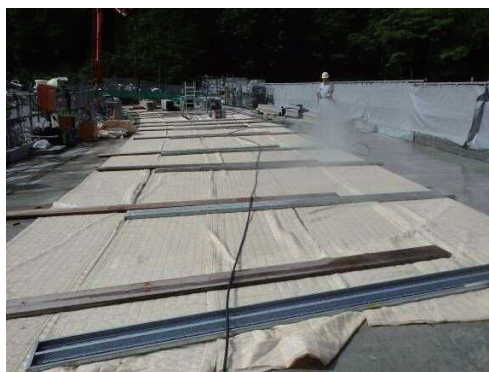
写真－3 床版養生状況

日光が当たる上床版と当たらない下床版の温度差により主桁がたわみ、早朝と日中で張出し施工先端の床版基準高は大きく変化することが実測により確認できた。側径間コンクリート打設中はこの影響を受けるため、解析により温度変化によるたわみ量を算出し、たわみ管理に反映した。さらにコンクリート打設中のたわみを抑えるために、上床版上面を散水養生することにより躯体の温度変化を軽減するように努めた(写真－3)。
