PC橋梁に対する点検および診断結果に関する一考察

(株) ピーエス三菱 正会員 ○雨宮 美子
 (株) ピーエス三菱 正会員 藤田 知高
 (株) ピーエス三菱 正会員 香田 真生
 (株) ピーエス三菱 正会員 森 拓也

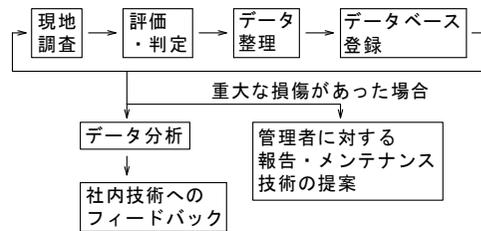
図-1 実施手順イメージ

本取組みの実施手順イメージを図-1に示す。現地調査および評価・判定した結果を、データベースとして登録し、社内技術へのフィードバックするのが標準的な手順であるが、重大な損傷があった場合には、道路管理者への報告や提案をすることになっている。また、本取組みにおける点検・診断の特徴を①～④に示す。

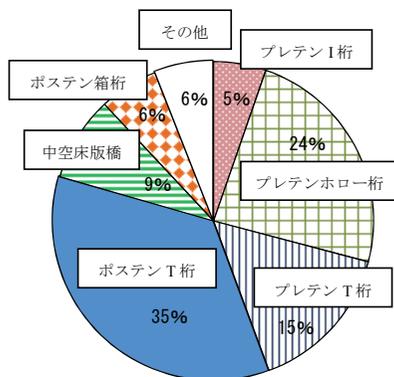
図-2 橋梁形式の内訳

本取組みで調査した橋梁形式の内訳を図-2に示す。ただし、断面修復や表面塗装などの補修をした橋梁は除外する。ここでは、点検データ数の多いプレテンションT桁橋とポストテンションT桁橋に着目し、そのなかから、比較的頻度の高い損傷であるプレテンションT桁橋およびポストテンションT桁橋の床版横締め定着体の露出および腐食と、ポストテンションT桁橋の主桁シーすに沿ったひび割れについて考察する。

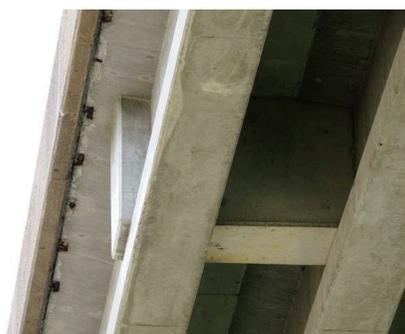
プレテンションT桁橋およびポストテンションT桁橋では、床版横締めとして、通常500mm間隔で横締め用PC鋼材が配置される。この定着具は、地覆の水切部分に埋め込まれるが、部分的にコンクリートが剥落し、写真-1および写真-2のように定着支圧板が露出している損傷事例が数多く見られる。

この原因としては、図-3に示すように橋面地覆から浸入した水が定着支圧板に至り、錆が発生しているものと考えられる。また、定着部のかぶりを十分にとることが難しく、コンクリートの剥落に至りやすいと考えられる。

写真-1 床版横締め定着体の露出および腐食 (プレテンションT桁橋)

IS21.8およびPC鋼棒 ϕ 23であり、支圧板は、それぞれ一辺135mmおよび120mmの正方形である。かぶり確保のため、長方形支圧板も頻繁に用いられるが、かぶりが十分にとられていないケースもあると推察される。

床版横締め定着体の露出および腐食は、構造物としての安全性のみならず、コンクリート片の剥落につながる可能性が高く、桁下の利用状況によっては、第三者に対する安全が問題となることもあり得る。第三者災害を防止する観点からも水の侵入を防ぐことが重要であり、床版防水が有効と考えられる。

床版横締め定着具の露出および腐食については、改めて橋面防水が重要と思われる。また、ポストテンションT桁のシースに沿ったひび割れについては、グラウトや注入方法の改良方法といった技術の進歩により、損傷の発生が少なくなってきたと考えられる。

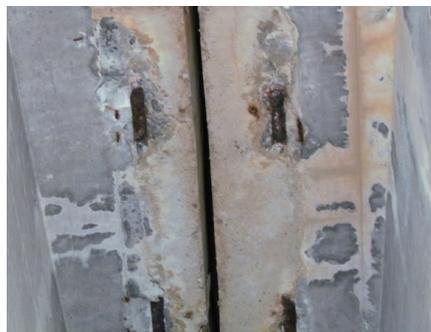
写真-2 床版横締め定着体の露出および腐食 (ポストテンションT桁橋)

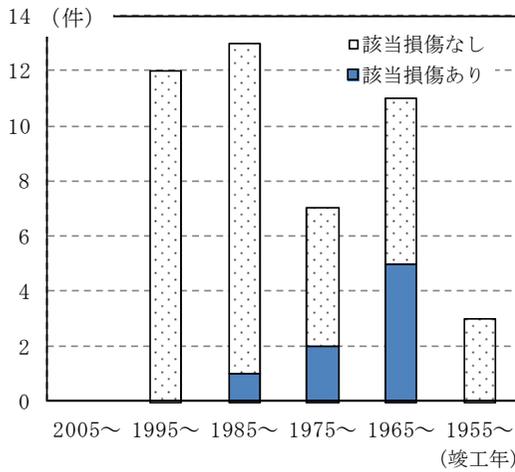
図-4 床版横締め定着体の露出および腐食が見られたプレテンションT桁橋梁数

このような損傷事例のあった橋梁数を竣工年代別に図-4および図-5に示す。プレテンションT桁橋、ポストテンションT桁橋のいずれにおいても該当する損傷は見られるが、発生確率としては、プレテンションT桁のほうが高い傾向にある。これは、主桁フランジの端部厚さがプレテンション方式では通常160mm、ポストテンション方式では通常200mmであり、プレテンション方式のほうが、かぶりが小さく、剥落しやすくなっていることが影響していると考えられる。

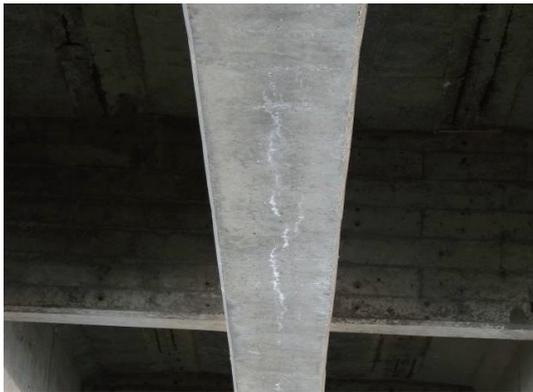
写真-3 主桁シースに沿ったひび割れ (下フランジ)

本取組みによる点検結果によれば、ポストテンションT桁橋では、複数橋梁において主桁シースに沿ったひび割れが見られた。写真-3は下フランジでの事例であり、写真-4はウエブに生じた事例である。後者では、主ケーブルの曲げ上げに沿ってエフロの析出が見られる。

この原因としては、グラウトの充填が不十分であり、シース内に水が入り、その水が寒冷時に凍っ

て、ひび割れが発生した可能性が高いと考えられている。図-6は、前項の例と同様に竣工年代別の当該損傷橋梁数を示したものであるが、1975年以前に竣工した橋梁に多く、それ以降では大幅に減少している。

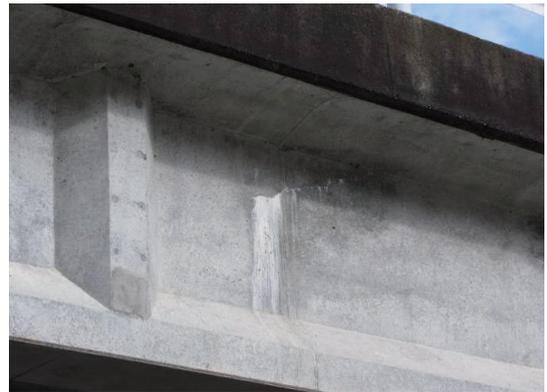
写真-4 主桁シースに沿ったひび割れ (ウエブ)

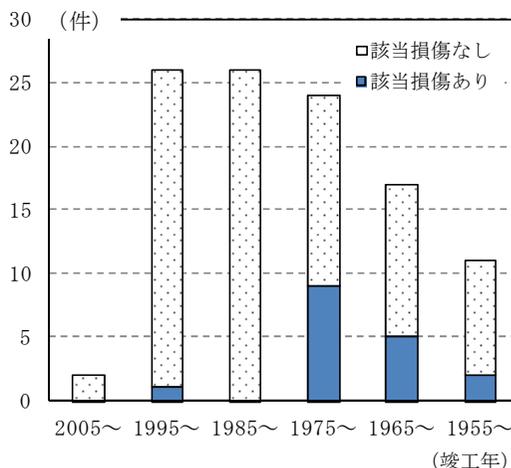
図-6 主桁シースに沿ったひび割れが見られた
ポストテンションT桁橋梁数

グラウト注入技術の改良、上縁定着の廃止、さらには落橋事故などによるグラウトの重要性が見直され、グラウト不良が減少し、シースに沿ったひび割れの発生が減少していったのではないかと考えることができる。
