## 上面増厚コンクリート床版の内部剥離部検出へのSIBIE法の適用

キーワード：非破壊検査・弾性波・インパクトエコー法・SIBIE法

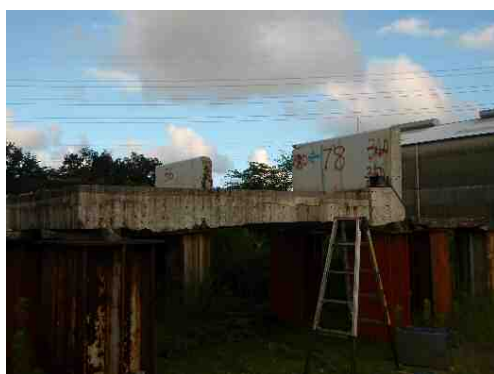
写真-1 試験対象床版全景

**写真-1** に示す上面増厚部と既設床版部の界面の一部に内部剥離を有する撤去床版（舗装厚 70mm，床版厚 250mm）を用いて、床版内の欠陥部の調査を行った。調査位置は、**写真-2** に示す上面増厚が行われていない健全部（以降、健全部とする），および**写真-3** に示す上面増厚が行われている部分の健全部（以降、上面増厚健全部とする）と**写真-4** に示す上面増厚の剥離部（以降、上面増厚剥離部とする）の3ヶ所で行った。

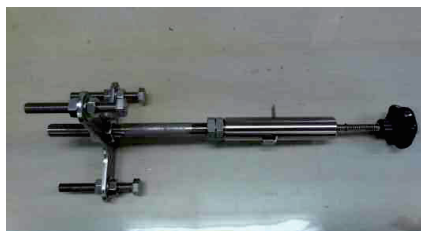
写真-5 バネ式の衝撃入力装置

調査は、写真-5 に示すバネ式の衝撃入力装置により弾性波を入力した。反射波の計測は、図-3 に示すように、弾性波入力点の左右 50mm 離れた 2 箇所に設置した加速度計を用いて行った。計測波形は、写真-6 に示すアンプにて加速度計で検出した反射波の波形を増幅し、オシロスコープに記録した。反射波の波形データをコンピュータで高速フーリエ変換 (FFT) 処理することにより周波数スペクトルを求めた。波形記録のサンプリングタイムは  $4\mu\text{s}$  とし、サンプリング数は 2048 とした。
