5年間実環境に曝露したPC上部工の実物大供試体における乾燥収縮ひずみ

(株) ピーエス三菱大阪支店 正会員 ○小林 仁
 (株) ピーエス三菱大阪支店 正会員 河中 涼一
 岡山大学大学院 正会員 藤井 隆史
 岡山大学大学院 正会員 綾野 克紀

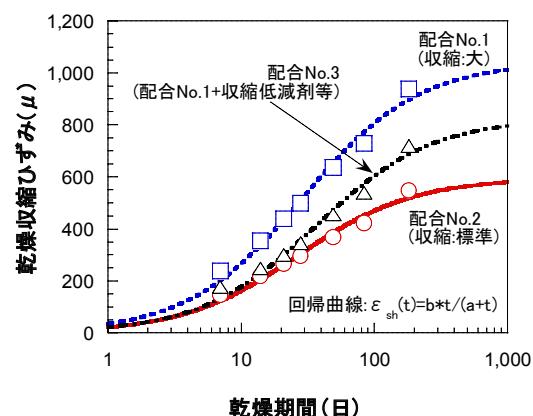
図-1 JIS A 1129 長さ変化試験の結果

実験に用いたコンクリートは、乾燥収縮ひずみが大きくなる粗骨材G1（硬質砂岩碎石）を用いたコンクリート（配合No.1）、乾燥収縮ひずみが標準的な粗骨材G2（石灰石碎石）を用いたコンクリート（配合No.2）、および配合No.1に収縮低減剤と膨張材を添加したコンクリート（配合No.3）の3種類である¹⁾。それぞれのコンクリートの配合を表-1に、JIS A 1129長さ変化試験の結果を

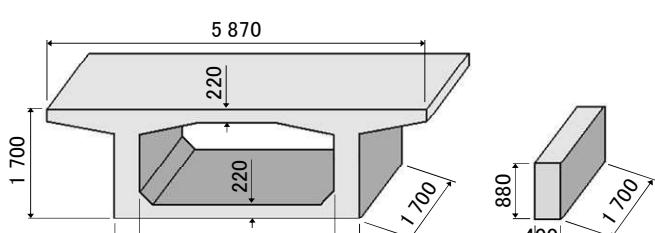
図-2 箱桁供試体（左）と角柱供試体（右）

図-1に示す。実験には図-2に示す箱桁供試体を2体、ウェブを切り出した寸法の角柱供試体を5体用いた。なお、箱桁供試体は計測を行った実橋と同一断面であり、実橋の施工には配合No.2のコンクリートを用いた。

供試体に用いたコンクリートの配合と軸方向鉄筋量を表-2に示す。箱桁供試体には、ウェブの中央および表面から100mmの位置に4線式ひずみ計（容量： $\pm 5,000 \times 10^{-6}$ 、標点距離：100mm、見かけの弾性係数：約40N/mm²）を埋め込み、ひずみの経時変化を測定した。本報告の図に示すひずみ計の計測結果は、1時間ごとの計測値を1ヶ月単位で平均し、それぞれを結んで折れ線としたものである。

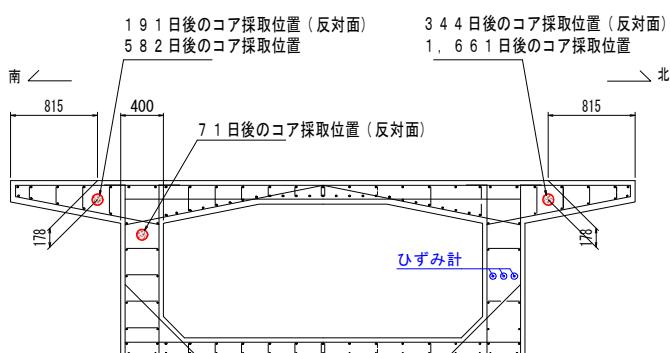
図-3 コア採取位置正面図(東側から)

供試体の乾燥収縮ひずみを測定するために、箱桁供試体MODEL-AおよびMODEL-Bからコア供試体を採取した。コアの採取数は型枠脱型から71日後、191日後、344日後、528日後および1,661日後の計5回である。コアの採取位置は図-3に示すとおりであり、まず供試体から $\phi 70\text{mm} \times 500\text{mm}$ のコアを採取し、そのコアを実験室にて $\phi 50 \times 100\text{mm}$ に再成形して計測に用いた。コアを採取した位置はいずれもウェブと上床版の付け根近傍で、乾燥条件に大きな差はない。 $\phi 50 \times 100\text{mm}$ の円柱供試体の長さ変化の測定には、写真-1に示すリニアゲージ（検長：100mm、最小目盛り： $5/10,000\text{mm}$ ）を用いた。箱桁供試体MODEL-AおよびMODEL-Bから採取したコア供試体の収縮測定結果を図-4および図-5に示す。これらの結果より、MODEL-Aの乾燥収縮ひずみが、MODEL-Bのものよりも大きくなっていることが分かる。また、採取日が遅くなるにつれて、乾燥収縮ひずみの最終値も小さくなっている。

次に、図-4および図-5に示す採取日が異なるコアの乾燥収縮ひずみの経時変化を双曲線で回帰し、それぞれの乾燥収縮ひずみの最終値を求めた。これらの乾燥収縮ひずみの最終値とコア採取日の関係より、図-3に示す箱桁供試体に生じたコアの各採取日における乾燥収縮ひずみを推定した結果⁴⁾

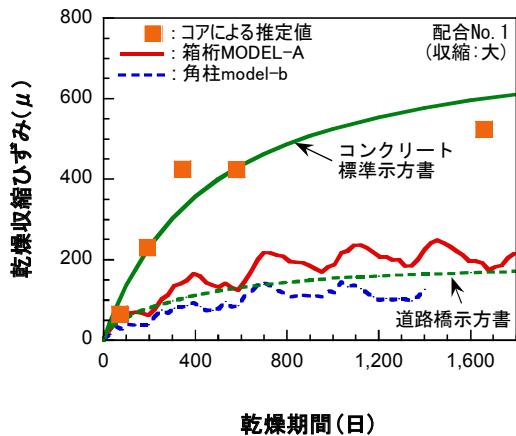
図-6 配合NO.1を用いた供試体の乾燥収縮ひずみ

が、図-6および図-7に示す■である。図-6および図-7では、これらの結果と、式(1)のコンクリート標準示方書(2012年制定)に示される乾燥収縮ひずみの計算値および供試体に埋設したひずみ計による計測結果を比較する。

式(1)中の乾燥収縮ひずみの経時変化を表す項aおよび乾燥収縮ひずみの最終値bにはJIS A 1129に従い $100 \times 100 \times 400\text{mm}$ の角柱供試体より求めた値を、部材を代表する厚さ d_b にはコアを採取した部位の厚さ400mmを用いた。また、相対湿度には供試体を設置した現地の計測結果より、年間の平均相対湿度である70%を用いている。これらの図から、コア供試体を用いて求めた箱桁供試体の乾燥収縮ひずみは、いずれも式(1)を用いて算出した計算値と概ね一致していることが分かる。また、箱桁供試体および角柱供試体のひずみ計から得られた測定値はコア供試体の乾燥収縮ひずみ量およびコンクリート標準示方書の計算値よりも小さいが、これは雨露の影響によって乾燥収縮ひずみが低減していることや、特に配合No.1を用いた供試体は表面のひび割れによって収縮ひずみが解放された可能性があることなどが原因だと考えられる。一方、道路橋示方書の計算式から算出される乾燥収縮ひずみと箱桁供試体および角柱供試体のひずみ計から得られた測定値は概ね近い値を示しているが、道路橋示方書はクリープによる応力緩和の影響を考慮するために算出されるひずみ量を低減しているため、結果的に測定値に近い値を示していると考えられる。

実橋でのひずみ計測は写真-2に示すPC箱桁方枝ラーメン橋で行い、写真に示すように箱桁供試体と同断面である箇所のウェブにひずみ計を設置して行った。図-9は、実橋の橋軸方向のひずみ計測結果を示す。この図から分かるように、乾燥期間5年におけるウェブ外側、中央および内側の橋軸方向のひずみ量はいずれも約600 μ である。この計測値は、主桁の軸方向に対して導入されたプレストレスによる弾性変形およびクリープの影響を含んでいる。道路橋示方書よりプレストレス導入から5年後のクリープひずみおよび弾性変形量を求めると合計で約430 μ となる。よって、クリープの影響を控除した実橋の乾燥収縮ひずみ量は約170 μ となる。これは図中に示す無応力計の計測結果と概ね一致する。また、図-6および図-7に示す箱桁供試体MODEL-AおよびMODEL-Bのひずみ計による計測結果とも概ね一致する。

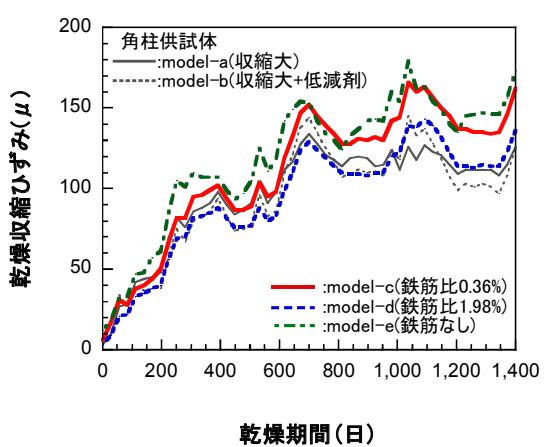
図-8 角柱供試体の計測結果

図-8に角柱供試体model-a~eの計測結果を示す。

まず乾燥収縮ひずみが標準的な粗骨材を用いたコンクリート(配合No.2)で製作したmodel-c, model-dおよびmodel-eについて、これらの供試体はその軸方向鉄筋量が異なり、鉄筋比はそれぞれ標準的な配筋量である0.36%，その5倍強である1.98%および無筋の0.00%である。この図から分かるように、それぞれの角柱供試体の乾燥収縮ひずみ量は、鉄筋量が多く拘束効果が大きな順に小さくなっていることが分かる。また、乾燥収縮ひずみが大きくなる粗骨材を用いたコンクリート(配合No.1)で製作したmodel-aおよびmodel-bは、配合No.2で製作した角柱供試体と同程度の乾燥収縮ひず

みを示しているが、これは供試体表面のひび割れによって収縮ひずみが解放された可能性があることなどが原因であると考えられる。

また、角柱供試体の計測結果は、いずれも同じ骨材と同じ軸方向鉄筋量で製作した箱桁供試体の結果よりも小さな値となっている。これは、角柱供試体の体積表面積比が箱桁供試体のそれよりも約30%大きいことや、箱桁供試体のように上床版が存在しないことから雨露など外部環境の影響を受けやすかつたことが原因であると推測される。
