熊本地震により被災したロッキング橋脚を有する橋梁の撤去と復旧工事

キーワード：熊本地震，ロッキング橋脚，復旧工事

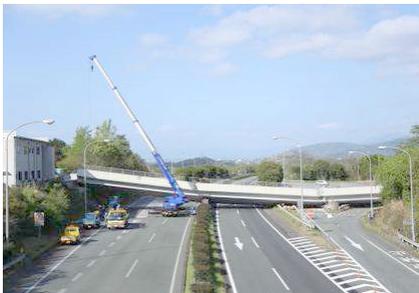
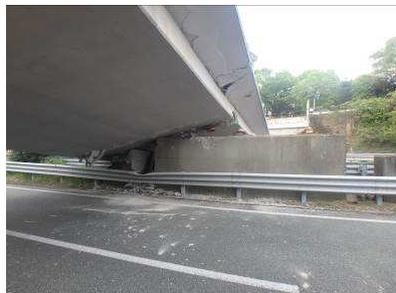
府領第一橋は緑川PA付近に位置する本線道路を跨ぐ跨道橋であり、昭和49年に完成し約43年が経過している。構造形式は3径間連続中空床版橋で、橋脚はロッキング橋脚である。本地震により変位制限構造が破損し、橋梁全体が北側に傾斜し橋脚の倒壊とともに落橋した。被災状況を写真-1～写真-3に示す。

写真-1 落橋状況

写真-2 落橋状況

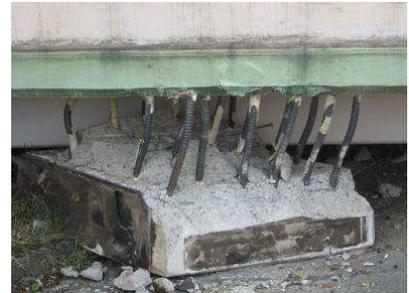
写真-3 変位制限構造の破壊

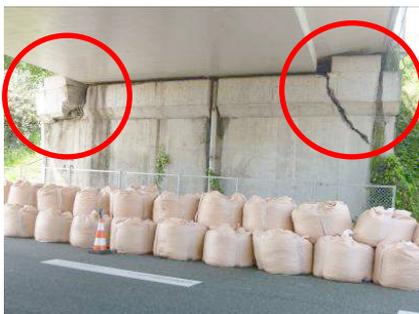
東原橋は国道57号を跨ぐ熊本ICのランプ橋であり、昭和46年に完成した橋長47.3mの3径間連続中空床版橋で、橋脚構造は府領第一橋と同様にロッキング橋脚である。本地震によりA2側のコンクリート製変位制限構造が破損し、主桁が橋軸直角方向に約350mm移動し、P1、P2橋脚にも傾斜が生じた。かろうじて落橋は免れており、余震により被害がさらに大きくなる懸念された。被災状況を写真-4～写真-6に示す。

写真-4 A2変位制限構造の破損

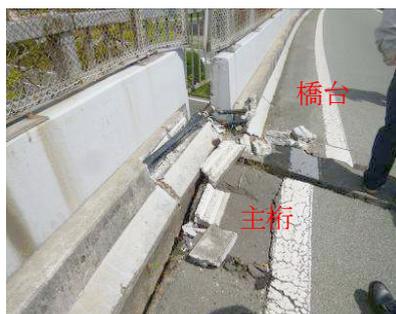
写真-5 主桁のズレ

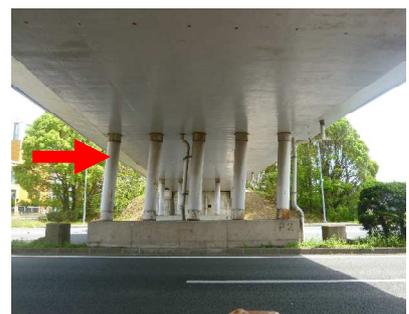
写真-6 橋脚の傾斜

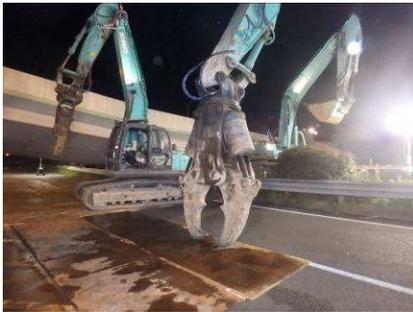
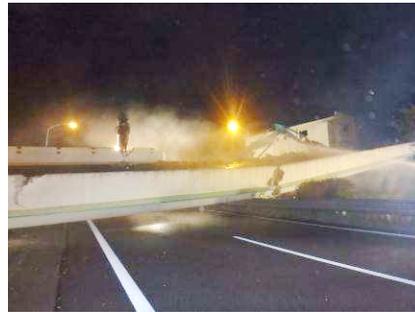
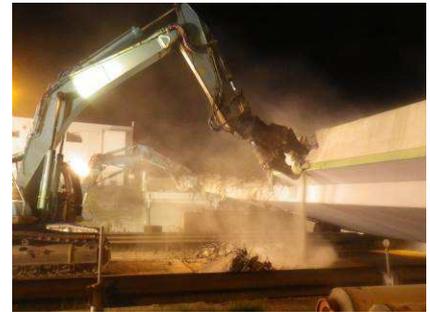
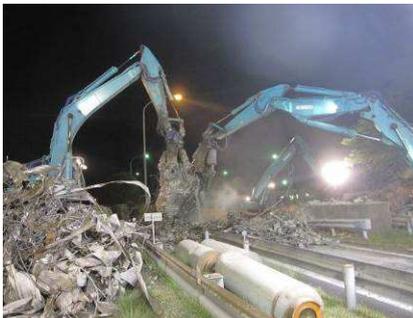
写真-7 解体機械

写真-8 解体状況-1

写真-9 解体状況-2

写真-10 解体状況-3

解体・撤去の手順としては、本震翌々日の4月18日昼過ぎより舗装への影響を考慮して道路上を敷鉄板にて全面養生し、その日の19:00過ぎから1.8m³ニブラ付きバックホウ2台と0.7m³ニブラ付きバックホウ2台の計4台にて解体を開始した。

今回の解体においてはコンクリート解体数量が約350m³であったが、落橋した主桁高さが使用機械のニブラの爪が上手く入る空間があったことから、解体作業もスムーズに進み、昼夜連続での施工となったが4月20日13:00までに約2日間で解体・撤去を完了することができた。なお、本橋はPC橋であったが、解体・撤去中にPC鋼材およびグラウト充てんが健全であったことを確認している。

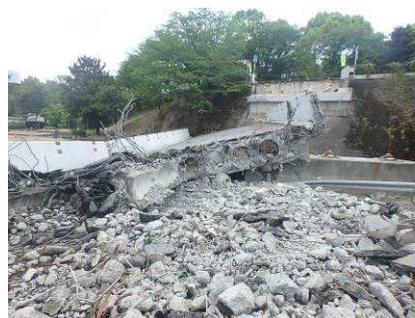
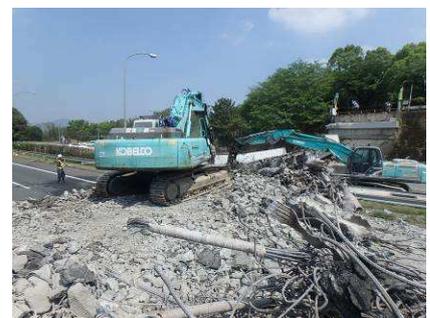
写真-11 主桁断面の状況

写真-12 PC鋼材の状況

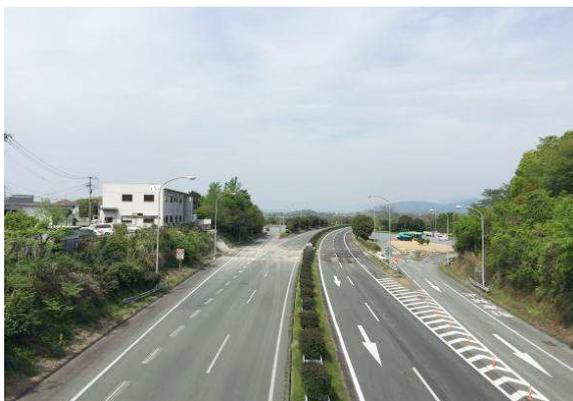
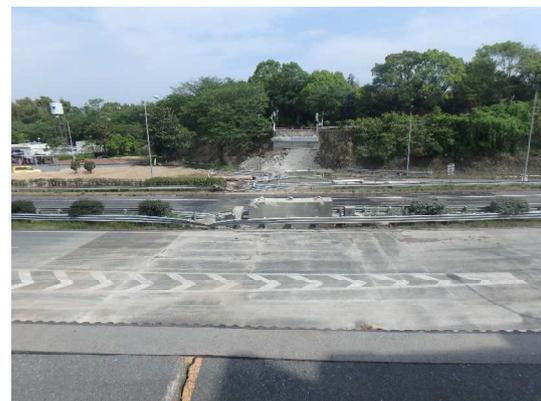
写真-13 解体・撤去完了-1

写真-14 解体・撤去完了-2

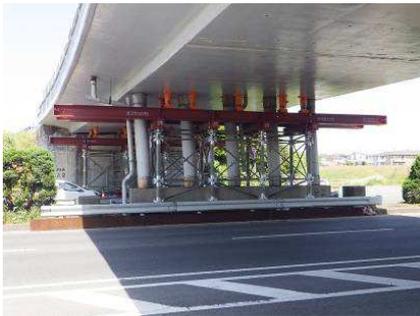
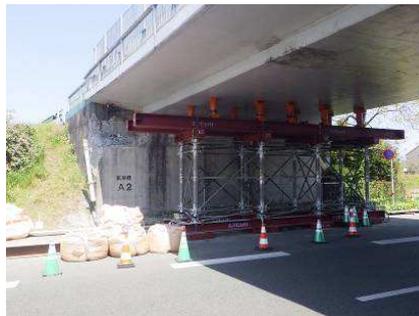
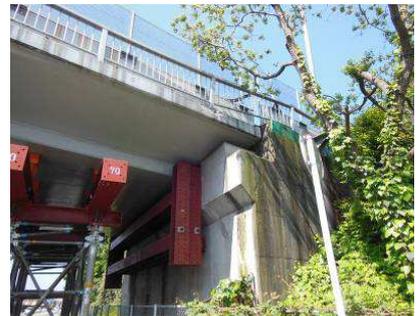
写真-15 支保工補強完了

写真-16 コンクリート塊の撤去

写真-17 仮設の変位制限構造

国道 57 号は熊本県内の重要なライフラインである。とくに震災後は阿蘇地区への緊急物資の主要道路として重要な路線であることから、余震により落橋し国道の通行を塞ぐ事態にならないような応急復旧が必要であった。そこで傾斜した橋脚廻りは支保工で補強し、A2 橋台は破損したコンクリート製変位制限構造を撤去し仮変位制限構造を設置することとした。一刻を争う対応のため、工事は余震が続くなか昼夜施工にて実施した。応急復旧の状況を写真-15～写真-17 に示す。

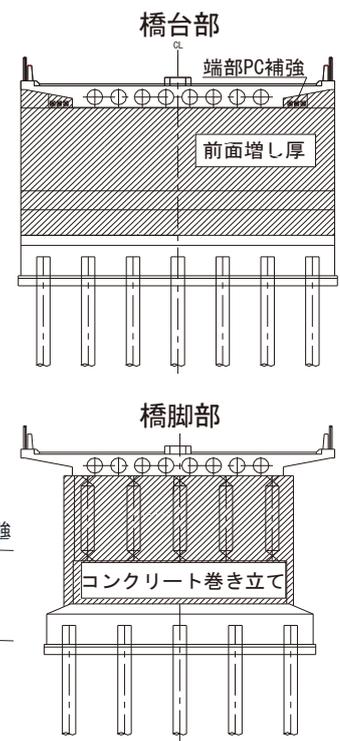
図-2 断面図

橋脚柱上下端のヒンジ構造に対し、鋼製橋脚部にコンクリート巻き立てを行うことで、ヒンジ部はすべて剛結構造とし、かつ両端の橋台においても主桁と橋台を剛結させた全支点剛結によって耐震性を向上させる方針で補強設計を実施した。

その結果、L 2 地震時に A1・A2 橋台の主桁端部において、主桁軸筋が初降伏に達することが判明したため、主桁端部に PC 鋼材を配置し橋台パラペットと連結することで降伏耐力の改善と橋台との一体化を図る対策を行った。また、橋台前面も増し厚し、せん断耐力の改善を図った。

以上の対策により、照査の結果、橋梁全体の安全性を確認するとともに、全支点が剛結されていることから新たな落橋防止システムを不要とした。以上の補強概要を図-1, 2 に示す。
