サロマ湖に架かる河口橋の撤去工事

キーワード：橋梁解体，ラーメン橋，架設桁，国立公園

1. はじめに

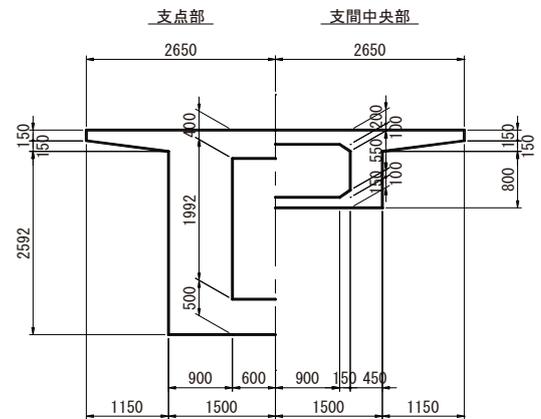
図-2 断面図

旧第二湖口橋の橋梁諸元を以下に示す。また、主桁断面図を図-2に、橋梁側面図を図-3に示す。

- ・ 工事名：サロマ湖漁港橋梁撤去その他工事
- ・ 工期：平成28年4月11日～12月20日
- ・ 構造形式：PC単純箱桁ラーメン橋
- ・ 橋長：60.000m
- ・ 支間長：53.000m
- ・ 幅員：1.000m+3.500m+1.000m
- ・ 桁高：1.100m（支間中央部）
2.892m（支点部）

本橋の断面図および側面図を図-2，図-3に示す。

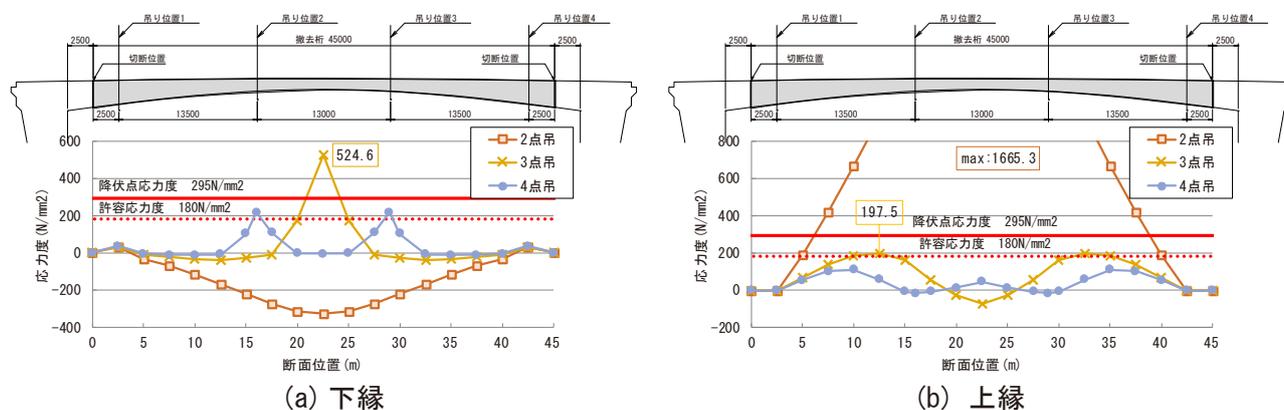
図-4 鉄筋応力度

PC鋼線を切断しているため、半断面の桁を吊り上げる際は、プレストレスを期待することができずと考えられた。そのため、RC桁として2点、3点、4点で吊上げた状態の鉄筋応力を検討することとし、鉄筋は建設当初の資料から、SD30Aの使用を想定した上で検討した。この検討結果を図-4に示す。鉄筋応力度は2点、3点にて吊上げた場合において許容値を大幅に超えてしまうが、4点吊とした場合は、許容応力度を超過するものの降伏点には達していない。本工事は解体作業であり、ひび割れの発生を許容することができることから、4点吊を採用することとした。

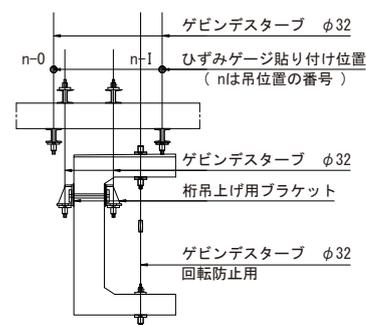
図-5 吊上げ時断面図

半断面にした主桁を図-5に示すようにウェブに取り付けたブラケット（写真-1）にて吊り上げるため、吊り上げた際に桁が回転することが懸念された。また、支持点が4点であり、反力バランスの管理が必要であった。そのため、回転するまで張力がかからないように回転防止用としてゲビンデスターブを設置し、吊材にひずみゲージを各吊り位置の断面方向2箇所にて貼付け、作用する張力を随時計測しながら桁の吊上げ作業ならびに引き出し作業を行うこととした。

吊上げ時の荷重は箱桁内側のブラケットに大きく作用するため、PC鋼材を緊結し、摩擦力にて支持する形式の40t級ブラケットを使用した。吊上げ時の反力は、桁切断までに作用する最大荷重時のブラケットの耐力に対する余裕量より、280kN以下になるように調整することとした。

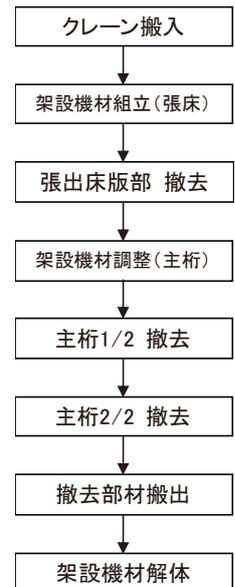
図-6 施工フロー

施工は図-6に示す施工フローに則り行った。

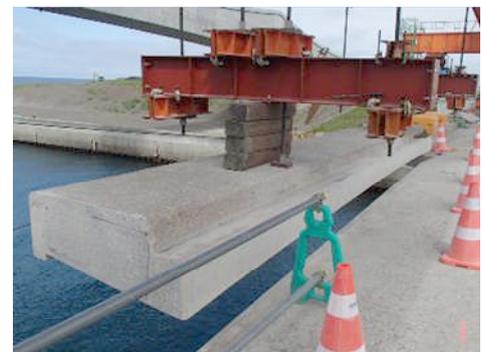
写真-2 張出し床版撤去状況

張出床版撤去は、先行して切断用のコアを抜いてワイヤソーにて長さ9.0mに切断し、架設桁に吊り下げ、ジャッキアップした床版を吊台車にて引き込み、自走台車に乗せ替え運搬した。（写真-2）

張出し床版撤去時に使用する架設機材は、2.1mの架設桁を使用した吊下げ形式とし、架設桁を支える支柱基礎にはH鋼杭＋基礎コンクリートを採用した。また、架設桁を受ける横梁は1.5mの架設桁を使用した。揚上装置は2箇所吊り位置に対しておのおの70t級センターホールジャッキを2台配置し、計4台のジャッキにて操作した。吊材は、φ32のゲビンデスターブを使用した。

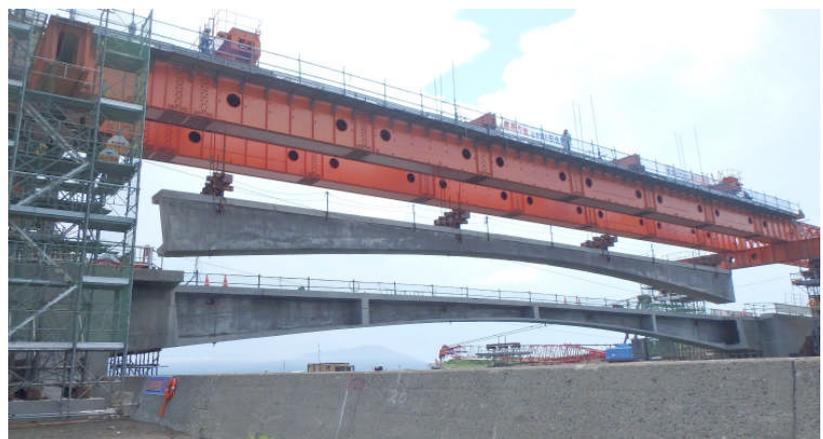
写真-3 主桁吊上げ状況

主桁の吊上げは、桁高および移動台車の高さを考慮し、3.5m程度上昇させた。ジャッキ作業中は変動が大きく計測結果が安定しないことから、5cmずつ上昇させ、計測結果を見ながら都度調整を行った。（写真-3）なお、3秒ごとにひずみを計測し、鋼棒に作用する荷重をkNにて数値を管理した。また、5回上昇させるごとに1回ジャッキの盛替えを行って

半断面主桁撤去時に使用する架設機材は、支柱・横梁は張出し床版撤去時と同様とし、2.1mの架設桁を2本使用した吊下げ形式とした。また、架設桁の能力を最大限に活かすため、手延桁を設置し、支間の曲げ応力度を低減させた。揚上装置は4箇所吊り位置に対して、おのおの70t級センターホールジャッキを2台配置し、計8台のジャッキにて操作した。吊材は、φ32のゲビンデスターブを使用した。

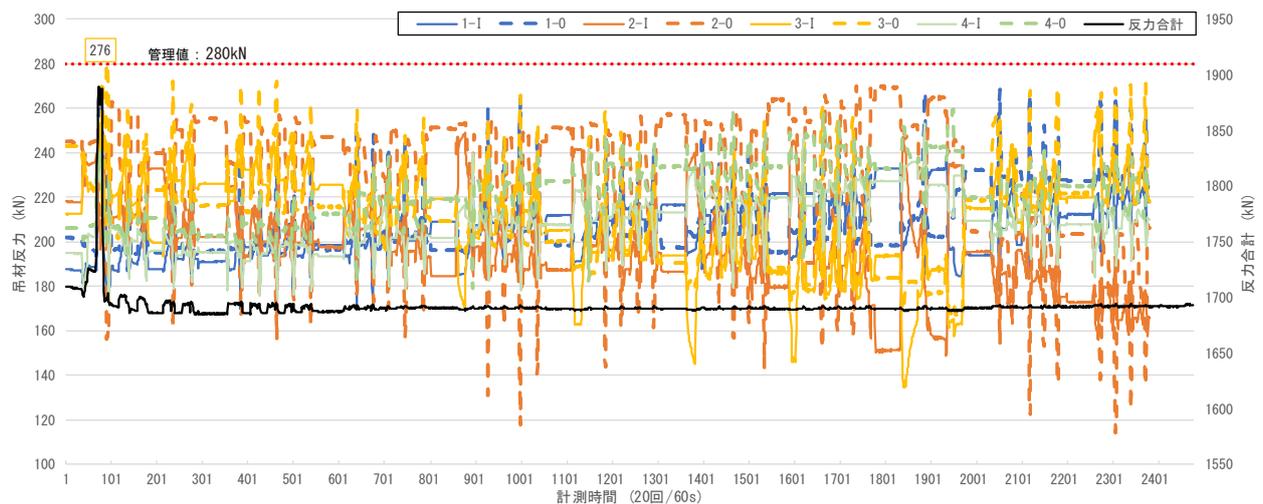
図-7 主桁吊上げ時反力経時変化

図-7に主桁吊上げ時の各吊材に作用する反力を示す。

反力合計に着目すると序盤に反力が飛び抜けて大きく出て、その後小さく波打っている。これは、吊上げ時に凹凸が引っかけたり、橋軸方向の切断面が、上床版どうしで擦れあっているためと考えられる。また、ジャッキ操作にばらつきはあるものの、いずれも許容値内に収まったことを確認した。

橋軸方向の切断終了後、吊材に取り付けたひずみゲージによる計測を開始し、想定される吊荷重の50%を作用させた状態で、橋軸直角方向に50%切断を行った後に、想定される吊荷重をすべて作用させた状態で、最後まで切断を行った。

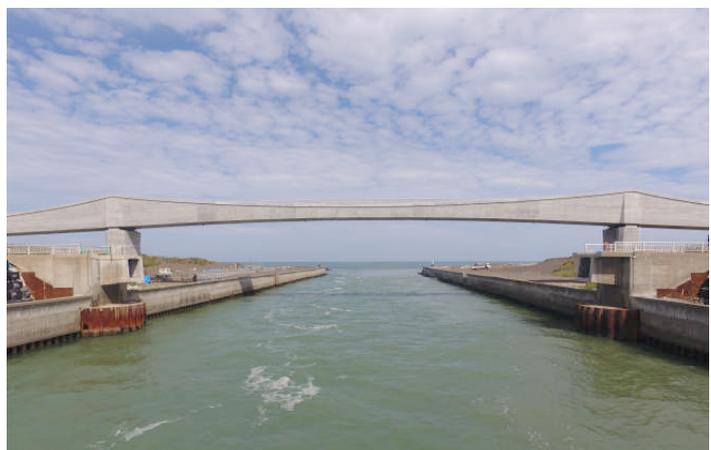
写真-4 橋梁撤去後全景

橋梁撤去後の全景を写真-4に示す。手前が旧橋、奥に写るのが新橋であり、大型化した漁船の航行も難なくこなせるようになった。本橋は、制約が大きい場所での解体撤去作業となった。本報告が、今後同種工事の参考になれば幸いである。
