東名高速道路 用宗高架橋 (下り線) 床版取替え工事—設計・計測について—

キーワード：リニューアル，床版取替え，プレキャスト PC 床版，合理化継手

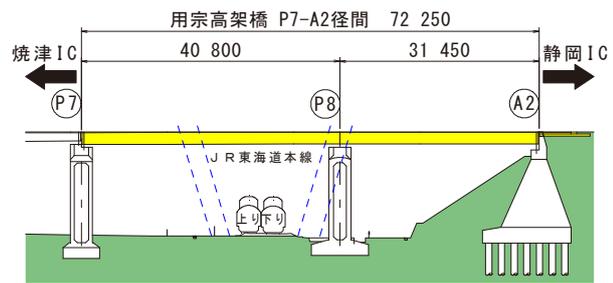
図 - 1 概要図

用宗高架橋の橋梁諸元を以下に、床版取替え対象箇所である P7～A2 間の概要図を図 - 1 に、床版取替え前後の断面図を図 - 2 に示す。

構造形式：鋼 2 径間連続非合成 I 桁橋

橋 長：72.250m

支 間 長：40.400m+31.000m

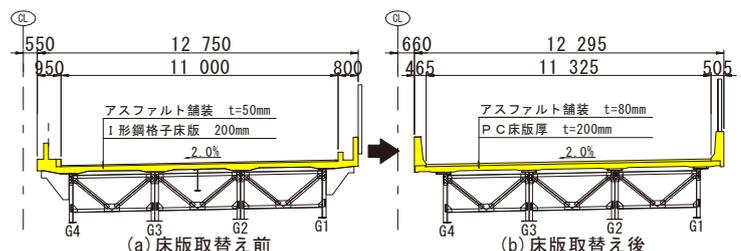
図 - 2 床版取替え前後の断面図

床版形式：工事前 I 形鋼格子床版
 (工事後 PCaPC 床版)

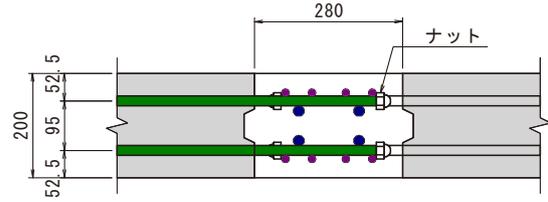
図 - 3 合理化継手構造

本工事で使用した PCaPC 床版の橋軸方向継手は、基本設計ではループ継手が計画されており、ループ鉄筋の曲げ半径の制約により床版厚さが 250mm 必要であった。そこで、床版重量の増加を抑えるため床版厚低減が可能となる合理化継手 (図 - 3) を採用し、既設床版厚と同様の 200mm とした。

主桁作用による橋軸方向ひずみは、接合部とプレキャスト部で同程度の値を示しており合理化継手として先端にナットが配置されることで短い定着長でも定着性能が有効に機能し、力を伝達していることが確認できた。また、発生ひずみは解析値と概ね同程度の値を示していることが確認できた(図-7)。

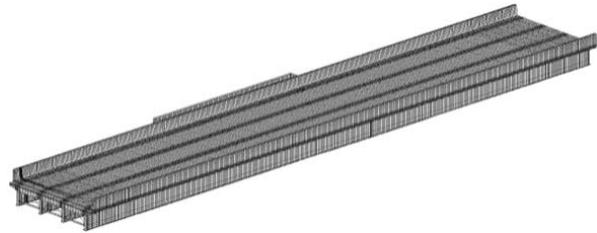
図 - 4 FEM 解析モデル

格子解析は PCaPC 床版による主桁間の荷重分配作用や壁高欄の剛性などの影響が考慮されていない。そこで、PCaPC 床版や壁高欄などの剛性を考慮するためモデル化した全体系 FEM 解析 (図 - 4) により B 活荷重載荷による照査を行い、主桁応力がさらに低減し許容値を満足することを確認した。表 - 1 に格子解析 (非合成構造, 合成構造) と FEM 解析の結果を示す。

活荷重応力の低減に加え壁高欄や舗装荷重などの後死荷重による応力も 80%程度に低減され、一般的に主桁照査に用いられる格子解析に比べ FEM 解析では、応力が低減されることが確認できた。

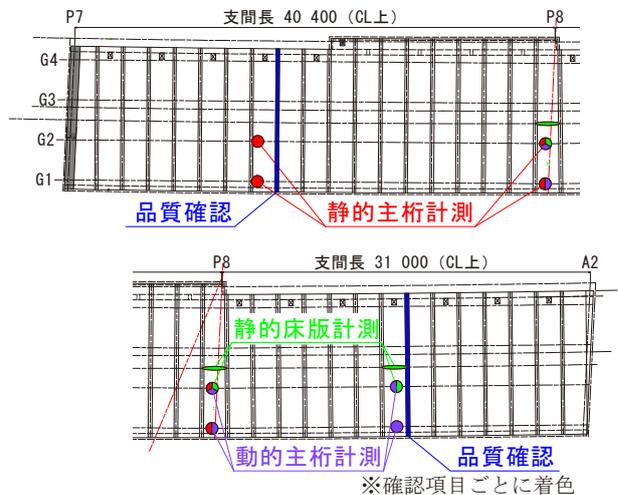
図 - 5 着目位置

PCaPC 床版は、工場製品であることから安定したコンクリート品質を確保できていると考えられるが、PCaPC 床版間の接合部は場所打ちコンクリートであるため現地にて非破壊検査による調査を行った。場所打ちコンクリートの密実性を確認するため、床版下面よりトレント法により透気係数を計測した。接合部コンクリートの打設を径間ごとの 2 回としたため、着目位置は各径間の接合部 1 箇所、桁間 3 箇所と張出し床版 2 箇所の計 10 箇所

所を対象とした(図-5 品質確認位置)。

主桁の着目位置は、G1, G2桁の中間支点部(P8)と支間部(P7~P8)(図-5 静的主桁計測位置)、床版着目位置は、G2~G3桁間とG2桁上の中間支点部(P8)と支間部(P8~A2)(図-5 静的床版計測位置)とし、橋軸方向のひずみ計測を実施した。

着目位置は、中間支点部（P8）と支間部（P8～A2）とし、G1、G2 桁の橋軸方向のひずみ計測と G1 桁の加速度計測（図 - 5 動的計測位置）を実施した。

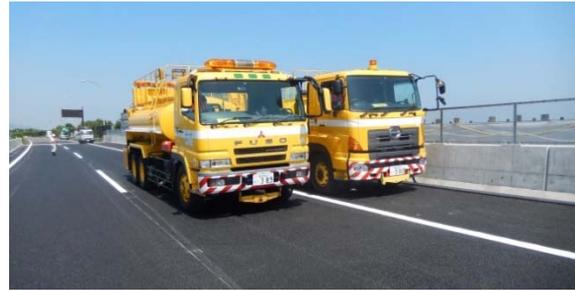
写真-1 載荷状況

主桁照査で使用したFEM解析モデルの妥当性および、継手構造の挙動確認のために供用開始前に試験車両を載荷し確認を行った。確認は、車両を停止させ計測を行う静的載荷試験とし、散水車2台(総重量:222kN, 214kN)を載荷した(写真-1)。

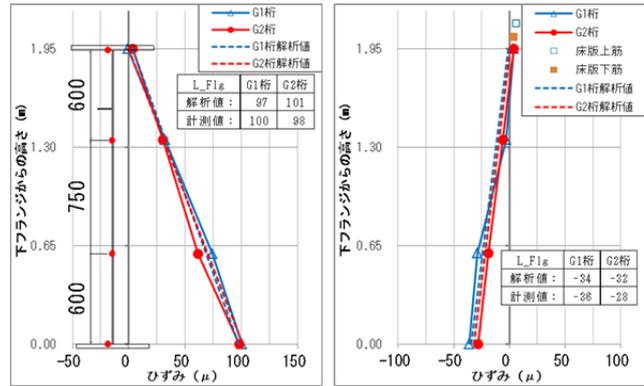
図-6 主桁断面ひずみ分布

主桁の計測点は、桁高方向の橋軸方向ひずみ分布を確認するため1測点あたり4箇所(上フランジ、ウェブ上方、ウェブ下方、下フランジ)とした。

主桁断面のひずみ分布は、断面内で桁高方向に直線分布しており、中立軸高さ、ひずみ値ともFEM解析値と同程度となったことからFEM解析モデルは実橋梁を再現できていると考えられた。また、FEM解析モデルは、合成構造としてモデル化しているため実橋梁は合成構造に近い挙動を示していることが確認できた(図-6)。

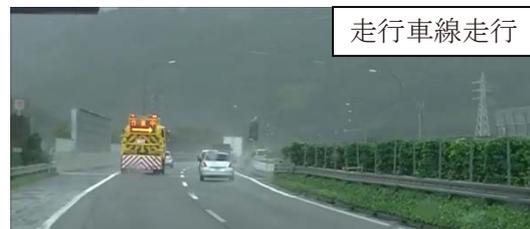
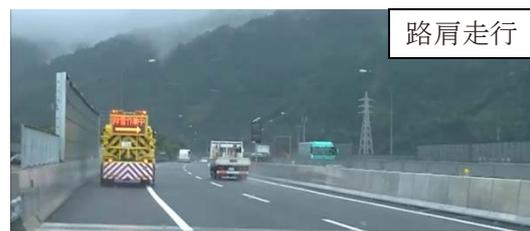
写真-2 走行状況

供用下で、72 時間連続で動的計測を実施し、計測期間内に試験車両を走行させた。試験車両は散水車（総重量：223kN）を使用し、試験車両が他の大型車と並走や縦列にならないように注意しながら各 2 回走行させた（写真 - 2）。

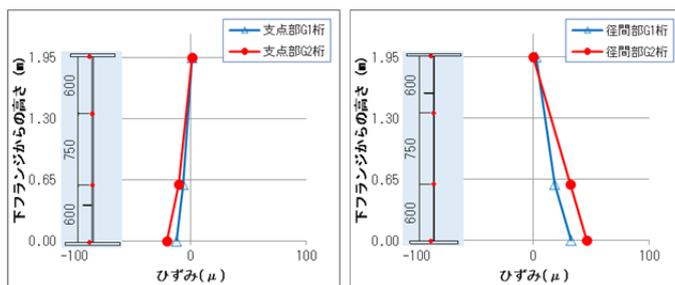
図 - 8 主桁断面ひずみ分布

ひずみの計測点は、橋軸方向ひずみ分布を確認するため 1 測点あたり 3 箇所（上フランジ、ウェブ下方、下フランジ）とした。

主桁断面のひずみ分布は、静的計測と同様に断面内で直線分布していることが確認できた（図 - 8）。走行車線走行時、路肩走行時とも 2 回の計測を実施の結果、計測された波形のひずみ値は同様な挙動を示しており再現性が確認できた（図 - 9）。

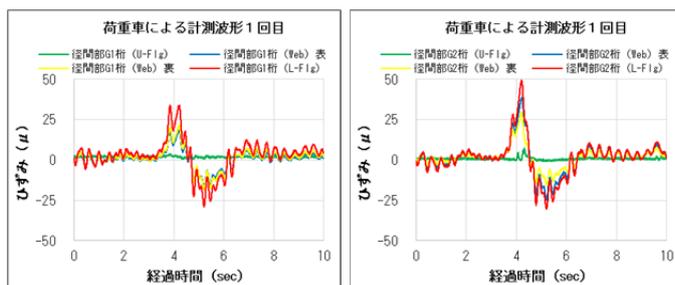
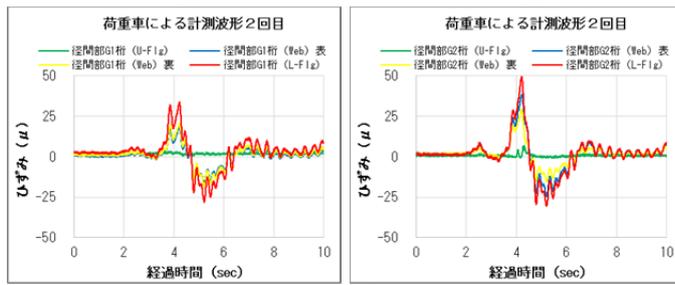
図 - 9 ひずみ波形（P8～A2 径間部）

P8～A2 間の走行車線に載荷車荷重を作用させた FEM 解析結果と走行車線走行時の計測結果を比較すると、G2 桁下フランジで 85% 程度の発生ひずみとなった。

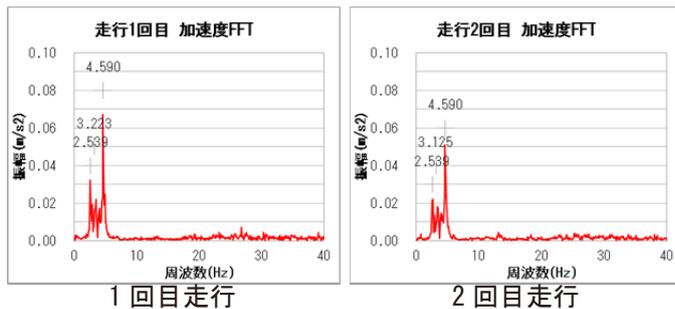
図 - 10 FFT 解析結果（鉛直成分）
G1 桁（P8～A2 径間部）

加速度の計測は、G1 桁下フランジ位置での 3 軸成分とした。図 - 10 は、鉛直成分の加速度波形を高速フーリエ変換したものである。スペクトル波形が明確に表れていることから弾性的な振動を示しており、橋梁の挙動として健全であると考えられた。
