## 旧仕様PCグラウトの充填特性確認実験

キーワード：PC橋，PCグラウト，点検

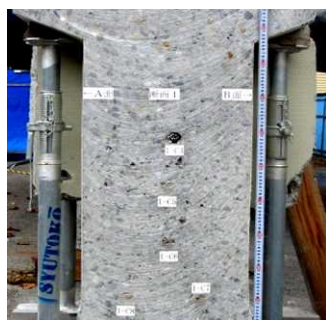
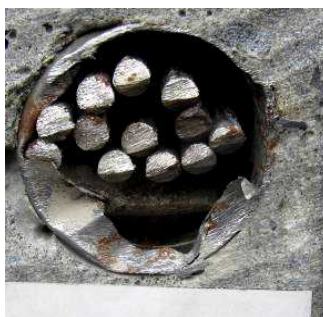
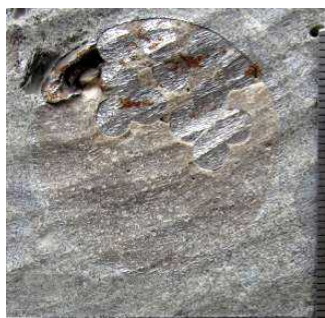
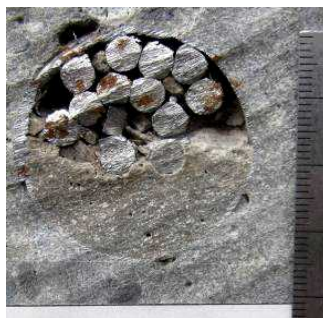
写真－1 生麦撤去桁 PC グラウト充填状況

PC グラウトの目的には，PC 鋼材を腐食から保護すること，緊張材と部材コンクリートに付着を与え一体化することの2つがあるとされている<sup>1)</sup>。しかし，建設時期が古いものは，PC グラウト技術が未熟であったために，完全な PC グラウト充填ができていない可能性が高いとされており<sup>2)</sup>，その目的を果たせていない場合も考えられる。実際，首都高速道路から撤去された PC 桁において，シース内に空隙があることが確認されている（写真－1）<sup>3)</sup>。

全景

全面未充填（C4 近景）

わずかな隙間（C5 近景）

半面未充填（C6 近景）

供試体A～Dいずれも、注入後15分程度までに注入範囲全域に渡ってシース断面上側にブリーディング水が確認され、それ以降は大きく変化することは無かった。供試体A, B, Cの硬化後の切断面観察結果を図-3, 写真-4に示す。供試体Aは、シース管容量を超えるPCグラウトを注入したが、全区間に渡りシース断面上方にPCグラウトが粗い状態の充填範囲がみられ、PCグラウト充填率は70%程度であった。供試体B, Cは、注入量を変えて平行区間の充填を試みたが、どちらも空隙が多くみられ、PCグラウト充填率は50～70%であった。また、写真-4に示す切断面の状態は供試体A, B, Cいずれも実構造物で確認された状態（写真-1の半面未充填）と似ている。つまり、充填不良の要因として、建設当時の標準仕様よりも水セメント比が高いPCグラウトを注入された可能性があるかと推察される。
