牧町天空大橋の施工における技術検討

キーワード：曲線橋，非対称張出し，マスコンクリート

1. はじめに

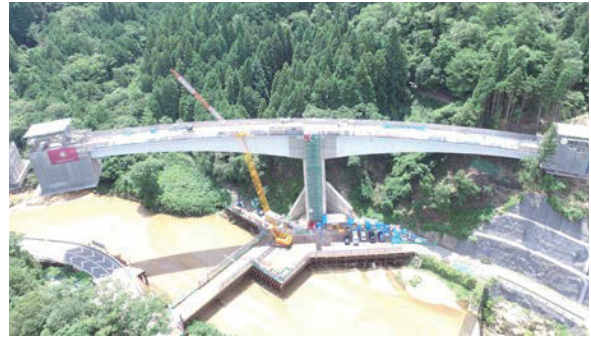
写真-1 施工写真

曲線の張出し架設橋では、橋脚が曲率中心方向に傾き、さらに主桁のねじり変形により、大きなねじりモーメントが生じる(図-2)(写真-1)。架設系で生じるねじりモーメントと完成系で作用する後荷重によるねじりモーメントは、向きが逆になることは自明であるが、張出し架設橋では、架設時の自重によるねじりモーメントが卓越し完成系にも残留する。本工事では、施工時にねじりに起因するひび割れ発生の懸念があったため、3次元FEM解析を用いた逐次解析を行い、架設時のねじり挙動と発生応力度を精度良く求めた(図-3)。

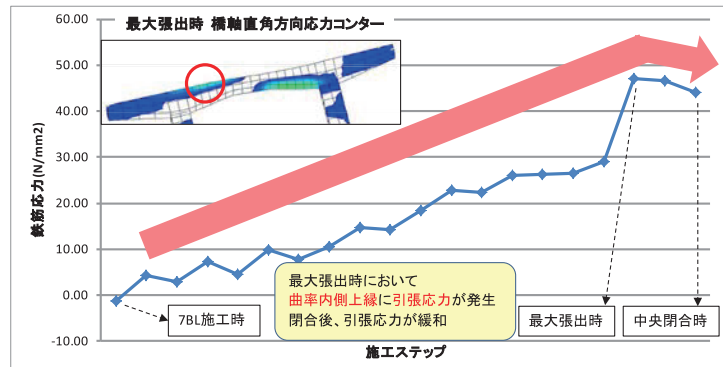
図-5 計測結果

張出し架設時のねじり挙動の把握と、FEM解析の妥当性を確認することを目的に、中間隔壁追加後の最大応力発生箇所である上床版(7BL)に鉄筋計を配置し、7BL張出し施工時から中央閉合時(構造系完成時)まで応力計測を行った(図-5)。この結果、鉄筋計の値は、張出し架設が進むにつれ最大張出し時を頂点に引張応力が増大し、閉合後の構造系変化後では、ねじりに伴う応力が緩和するという、解析同様の挙動をしていることが確認でき、逐次FEM解析によるねじり検討の妥当性が検証できた。
