ポストテンションT桁の固定支保工を用いた製作について

キーワード：ポストテンションT桁主桁製作，固定支保工，主桁ジャッキアップ

本工事は、福井駅付近連続立体交差事業に伴う、えちぜん鉄道の高架化工事である。施工区間 1.8km のうち、PC けた 5 橋の施工を行うものであり、工事の特徴としては全施工区間が市街地施工特有の狭隘な施工ヤードであることや、えちぜん鉄道の営業線に近接した施工箇所であることが挙げられる。また、本工事の施工対象の 5 橋のうちの 1 橋（北福井第 2Bv-Ctp4：単線用ポストテンション PPC 単純 T 桁）において、当初より主桁製作ヤードが無く、また、これに代わる主桁製作ヤードの確保も困難であった。本稿では、北福井第 2Bv-Ctp4 に対して実施した施工方法の見直し検討や狭隘なヤードでの施工に対する工夫について報告する。

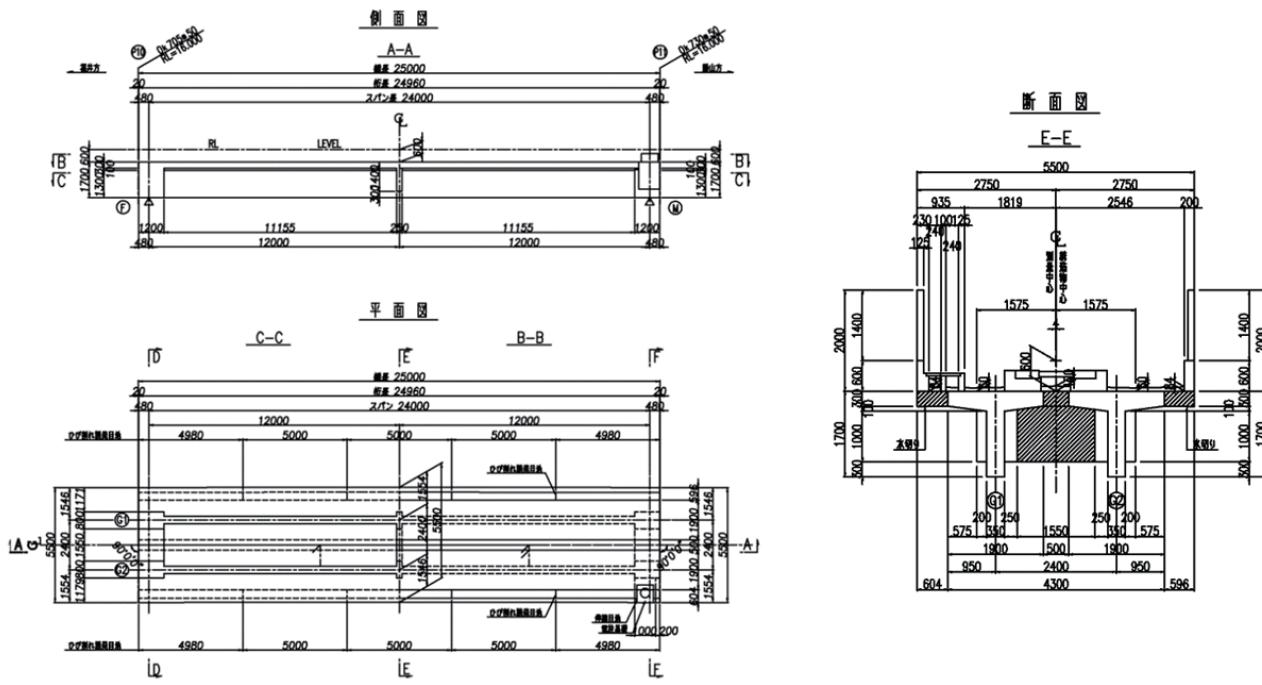
図-1 構造図（北福井第 2Bv-Ctp4）

構造形式：単線用ポストテンション PPC 単純 T 形 2 主桁×4 橋

単線用ポストテンション PPC 単純 T 形 4 主桁×1 橋

橋長：25.0m

全幅：5.5m（単線 2 主桁），12.4m（単線 4 主桁、平均）

北福井第 2Bv-Ctp4 の構造図を図-1 に示す。

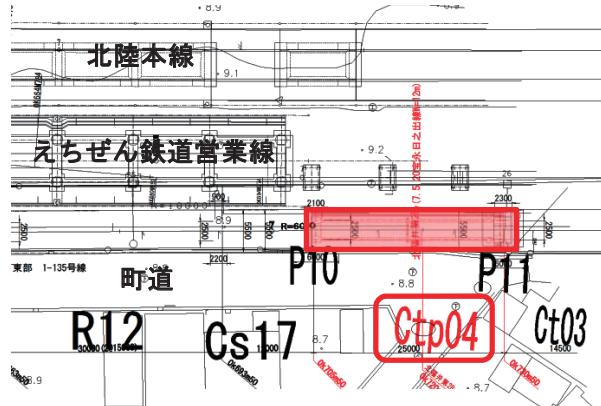
図-2 施工箇所平面図

北福井第2Bv-Ctp4（以下 Ctp4 という）については、当初より主桁製作ヤードが無く、また図-2 や写真-1 の様に、架設箇所近傍は非常に狭隘で主桁製作ヤードの確保も困難であったため、施工方法の検討が必要であった。

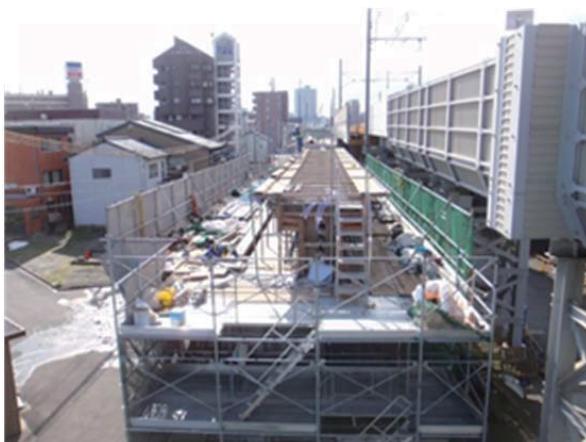
写真-2 主桁製作(1本目)

主桁の桁間隔が2400mm、間詰幅が500mmと狭く、床版には差筋が配置されていたため、2本目の主桁製作後にユニット化された型枠の状態では撤去ができないという問題があった。

写真-2は1本目の製作状況、**写真-3**は2本目の製作状況を表す。

この対策として、本施工ではCtp4の2本目の主桁製作が最後の施工となることから、型枠に木製型枠を使用することで型枠脱型時には、その場で全ての型枠を細かく解体して搬出することとした。2本目の主桁型枠組立・解体作業は狭隘な場所での施工であったため、工程的には型枠組立に1.5倍(2日→3日)、解体に1.5倍(2日→3日)の時間を要した。

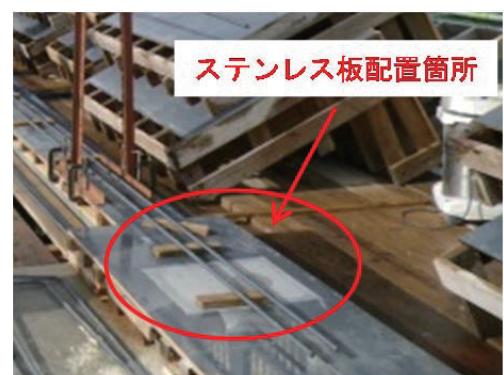
写真-4 ステンレス板配置状況

ンクリート面と確実に縁を切っておくことが求められている。そのため、場所打ちのRC床版橋やPC箱桁橋のように直接コンクリートをゴム支承上に打設する場合には、コンクリートの硬化熱でゴム支承が固着する恐れがあることから、このようなケースではゴム支承上に埋設型枠を設置して施工が行われている。しかし、本橋のようなT桁橋においては、ゴム支承上での主桁製作が想定されていないため、規定寸法（ゴム支承の平面寸法の周囲を+100mm）の埋設型枠が設置できなかった。そのため、本施工では、ゴム支承上にステンレス板($t=3\text{ mm}$)を写真-4のように敷き、コンクリートとゴム支承の縁を切って施工を行った。その後、このステンレス板は主桁ジャッキアップの際に撤去を行った。

2点目は、ジャッキアップを行うタイミングである。今回は固定側・可動側のゴム支承ともに弾性短縮による変形が生じていたため、ジャッキアップによりこれを解放する必要があった。また、3mmのステンレス板を配置していたため、これを撤去後3mmはジャッキダウンが必要となるが、横組工施工完了後にジャッキアップを行うと固定側はキャップに遊間がないため鋼角ストッパーに拘束され、必要量ジャッキダウンをできない懸念があった。そのため、主桁製作完了時に1度ジャッキアップを行い弾性短縮による変形を解放することにした。また、ステンレス板はこの時撤去を行った。主桁製作後3ヶ月までのクリープによる変形分については、横組工完了後に再度ゴム支承の変形を計測し、有害な変形が認められなかつたためジャッキアップ作業は行わなかった。もし有害な変形が認められた場合は、可動側の主桁をジャッキアップする事で変形を解放する予定であった。

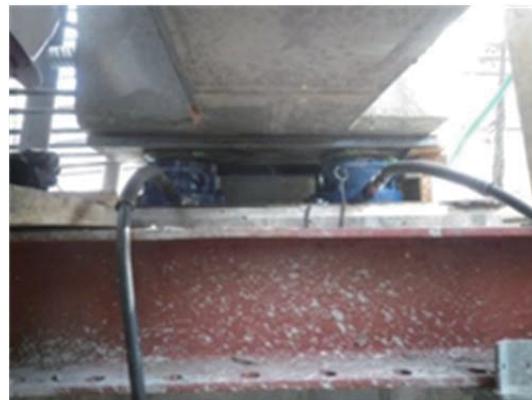
写真-5 ジャッキアップ状況

3点目は、ジャッキアップ方法であるが、通常のT桁橋のジャッキアップは桁重心より上方にブレケット金具を設置してジャッキアップを行うが、今回はスペースが少なくてできなかった。そのため写真-5の様に、ウェブ下面に小型ジャッキを配置してジャッキアップを行った。しかし、重心より下方での作業となるため、主桁の転倒防止対策として、隣り合う主桁同士を対傾構にて連結し、且つ転倒防止サポート、ラッシングワイヤーを設置した状態で1主桁毎にジャッキアップを行った。ジャッキアップ時において、転倒防止対策による拘束などは、ジャッキアップ量が1~2mm程度なのでなじみの範囲内で吸収でき、有害とならないと考えた。

使用ジャッキについては、コンパクトロックジャッキ（能力1000kN、ストローク15mm）を使用し、油圧ポンプについては手動式を用いた。ジャッキアップは、半日程度で作業完了し、ジャッキ、ポンプも手で運べたため、作業をスムーズに行うことができた。電動の油圧ポンプを用いると、狭い箇所での作業となるため、機械の重量や大きさが原因で作業性が悪くなることが考えられる。

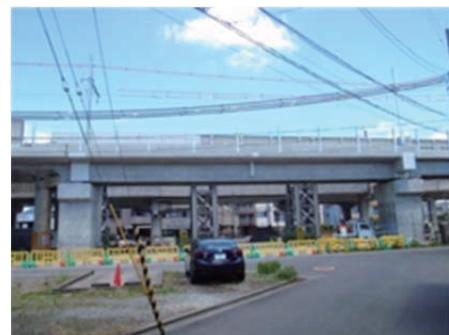
写真-6 北福井第2Bv-Ctp4 完成写真

本工事は、福井駅付近の市街地工事ということもあり、狭隘な場所でえちぜん鉄道の営業線と近接しての施工であった（写真-6）。このような市街地特有の厳しい施工条件の中での工事は、今後も多くなると考えられる。本稿が同種橋梁の施工の一助となれば幸いである。
