## P C 橋の補修補強技術の高度化に関する研究

キーワード：撤去PC橋梁，解体調査，耐荷性能，外ケーブル補強，塩害対策

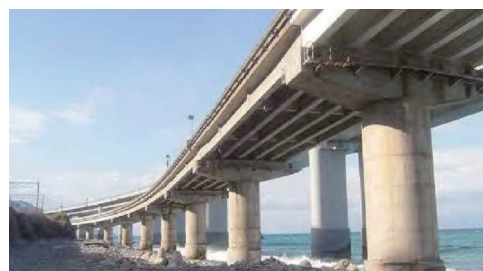
写真-1 旧歌高架橋の全景（一部）

本橋は沿岸に並走する多径間の単純PCポストテンション方式T桁橋である（表-2，写真-1）。架橋から18年を経過した平成6年度から順次断面修復や表面保護（塗装や含浸）が施されており，一部の径間では再劣化により複数回の補修が実施されたが，再劣化によって平成29年度に架替えが完了した。ま

た、平成17年度からは、塩分量調査や主ケーブルの健全性調査（はつり）が実施された径間も存在する。塩害に対する補修効果の確認を目的に、補修時期と劣化状況が逆転している桁や、補修方法の違いで劣化に差が生じている桁、過去の調査結果と比較可能な桁に着目し、調査対象の桁を選定した。なお、本橋は橋脚高さが3.4m～14.2mと、海面からの距離に差があるとともに、一部の桁は海面上に架かっているため、撤去した桁の塩分量を調査する前提として、架橋位置への飛来塩分の影響を把握しておくことが重要となる。そのため、撤去前の桁へ付着している塩分量と、同位置へ飛来してくる塩分量を事前に調査することとした。さらに、架橋時からコンクリート中へ侵入した塩分量も把握するため、撤去桁付近の橋脚からコアを採取し、コンクリート中の塩分量調査も実施することとした。塩分量調査は、道路管理者の承諾を得たうえで平成29年度に実施し、撤去した桁の塩分量調査は今後実施する計画である。

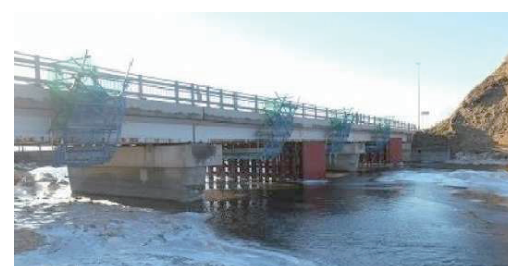
写真-2 旧二雁別橋の全景

本橋は河口から50m程度に位置する3径間単純PCポステンション方式T桁橋である（表-3、写真-2）。架橋から34年を経過した平成8年度に塩害劣化に対して表面塗装と補強（外ケーブル補強もしくは鋼板接着）が施されたが、再劣化の進行によって平成29年度に架替えが行われた。また、平成24年度には、塩分量調査やコンクリート強度確認が第三径間のG4桁およびG6桁で実施されている。外ケーブル補強の効果確認を目的に、過去の調査結果があり、かつ外ケーブル補強が実施されている第三径間のG4桁を調査対象とした。調査は、撤去した桁単体に対して載荷試験を実施し保有耐荷力を確認する。なお、外ケーブル補強の効果を確認することが目的のため、載荷試験は外ケーブル有無の2ケースで載荷試験を実施することとし、各ケースの比較から効果を確認する。調査は平成30年度に実施する計画である。また、載荷試験の前には、事前調査としてPC鋼材破断、グラウト充填状況および残存プレストレス量を確認し、載荷試験時の載荷荷重の検討へ反映させる予定である。さらに、載荷試験終了後に解体調査を実施し、事前調査結果の精度を確認することで、非破壊検査もしくは微破壊検査による橋梁の安全性評価への適用性を模索する。

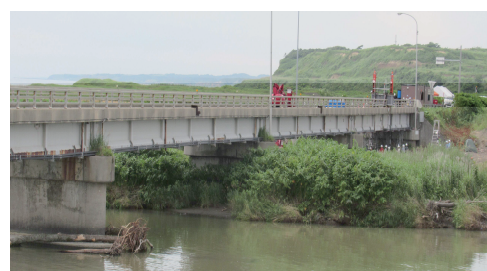
写真-3 旧築別橋の全景  
（載荷試験径間側）

本橋は河口から170m程度に位置する5径間単純PCポステンション方式T桁橋である（表-4、写真-3）。架橋から35年を経過した平成7年度に塩害劣化に対して表面塗装と補修補強（断面修復、鋼板接着）が施されたが、再劣化の進行によって平成29年度に架替えが行われた。床版、地覆および横桁が連結された状態で静的載荷試験を実施し、実橋の耐荷力（破壊安全率）を確

認する目的で桁の選定を行った。載荷試験はグラウンドアンカーを反力とするため、河川敷のある第一径間を対象とした。また、複数桁の荷重分配効果を把握することと、第一径間内でもっとも損傷が確認されたG1桁への載荷を行うこととした。なお、第一径間の桁は鋼板接着されていない。載荷は、支間中央部への1点集中載荷とした。載荷試験は平成29年度に実施した。載荷試験の結果、事前に推定した破壊荷重に対し、3割以上の余裕量を有する結果であった。なお、この推定値は桁の損傷を考慮せず健全な桁と仮定して算出した結果である。
