グラウトホースの種類および切断面処理方法が伝い水現象に与える影響

(一社)プレストレスト・コンクリート建設業協会	正会員	博(工)	○徳光	卓
(一社)プレストレスト・コンクリート建設業協会			岡田	繁之
(一社)プレストレスト・コンクリート建設業協会	正会員		藤原	保久
(一社)プレストレスト・コンクリート建設業協会	正会員		田中	寛規

キーワード：グラウトホース，伝い水，切断面処理，線膨張係数

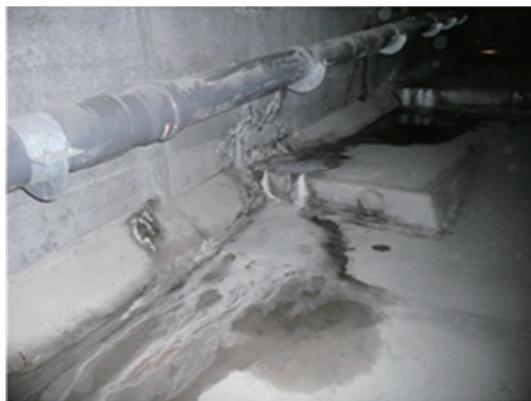
写真－1 伝い水による漏水例

過去に施工されたポストテンション方式のプレストレストコンクリート橋（以下、PC橋と略す）において、ウェブや定着突起から漏水を生じる事例が確認されている（写真－1）。筆者らはこの現象の解明と補修方法の確立を目指した暴露実験を行い、漏水はグラウトホース（以下、ホースと略す）の切断部からホースの外周に沿って橋面上の水が伝い水となって流下したものであること、漏水が主に冬季に発生すること、漏水の進入口にあたる箇所を塞ぐことで防水補修が可能であることを確認した¹⁾。伝い水が冬季に発生するという事実は、凍結防止剤を散布する環境にある橋梁の場合、重篤な塩害を発生させる懸念があり、極めて重要な問題である。

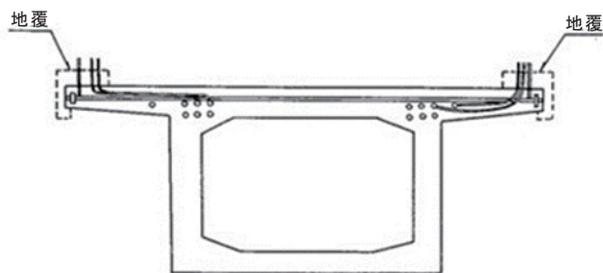
図-1 S60~H7 頃に推奨されたホースの配置

PCグラウトの設計施工指針（以下、指針と略す）の初版は平成17年に発刊された。本指針発刊より前のホース材料は、歴史的に、黒色のポリエチレン製ホース、繊維補強のない透明の塩化ビニル製ホース、現在と同様なポリエステル繊維補強塩化ビニル製ホースへと変遷してきた。これらは主にグラウト充填忘れの防止、ホースの潰れの防止を目的としたものである。本指針発刊より前は、ホースの切断面処理方法についてはとくに規定されていなかった。なお、とくに多量のPC鋼材と接統具の配置が必要となるPC鋼棒を用いた張出し架設方式の箱桁では、橋面の平坦性確保やグラウト作業の効率化のため、一定量のホースを束ねてホースの端部を地覆下に配置することが推奨された時期もあったが（図－1，写真－2），指針発刊以降はこのような配置は禁止されている。

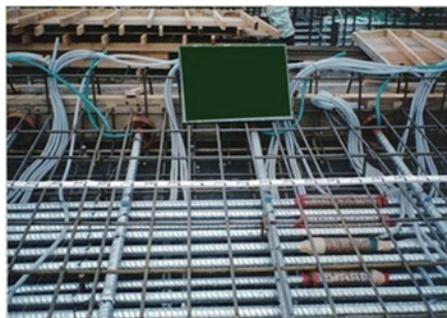
写真-2 S60~H7 頃のホースの配置例

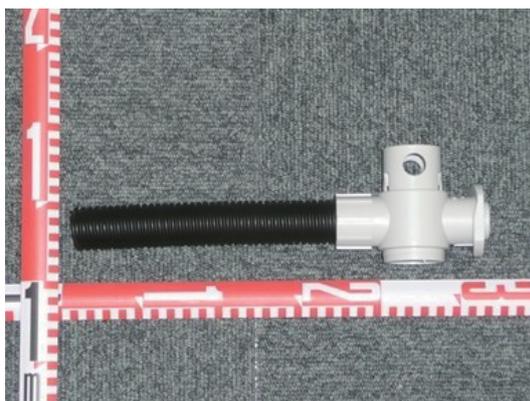
写真-3 fib PL2 仕様のホース

前述とおり、fibの勧告ではプロテクションレベルに応じたホースを規定している³⁾。耐久性の要求レベルがもっとも低いPL1のホースはとくに指定がなく、例として黒色のポリエチレン製ホースが示されている。要求レベルが中程度以上のPL2、PL3におけるホースは側面に凹凸を有するコルゲートタイプのポリエチレン製ホースを用いるよう求めている(写真-3)。このホースはコルゲートタイプとすることで潰れに対して強く、コンクリートとの密着性が高められている。ただし、ホースは床版上面で切断するだけであり、切断面のあと処理方法に特別な要求はない(写真-4)。

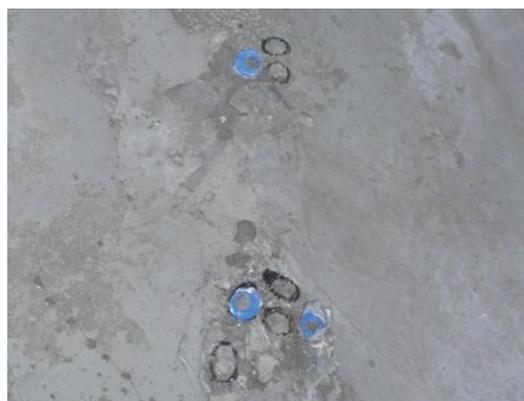
写真-4 ホース切断面の処理例(ドイツ)

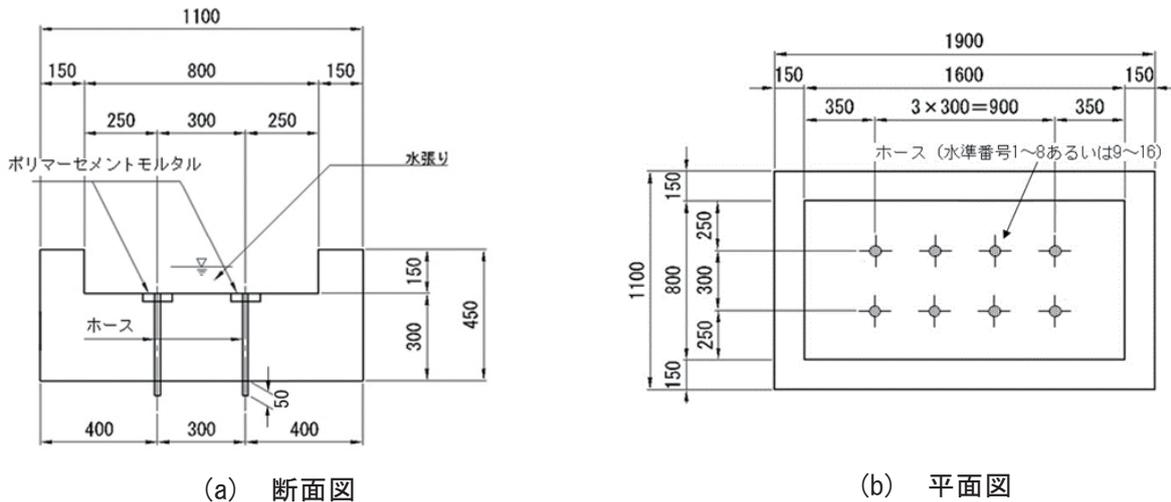
図-2 供試体の概要

けた。供試体の概要を図-2に示す。供試体は長さ1900mm、幅1100mm、高さ450mmの鉄筋コンクリート製であり、供試体上面に長さ1600mm、幅800mm、深さ150mmの窪みを設け、ホース端部を上面の窪み内に配置した。コンクリートは設計基準強度40N/mm²を想定し、水セメント比39%の早強セメントコンクリートとした。水準番号1~8、9~16を一つの供試体とし、供試体は各3体作成した。供試体の打設から28日間経過したのち、切欠き部のあと埋めや防水工を施し、窪みに真水を湛水させた。

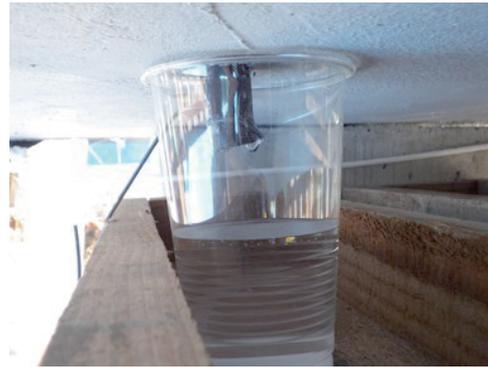
写真-5 漏水状況の一例

漏水状況の一例を写真-5に、漏水時期と気温の関係を図-3に示す。気温は暴露地の安芸高田市

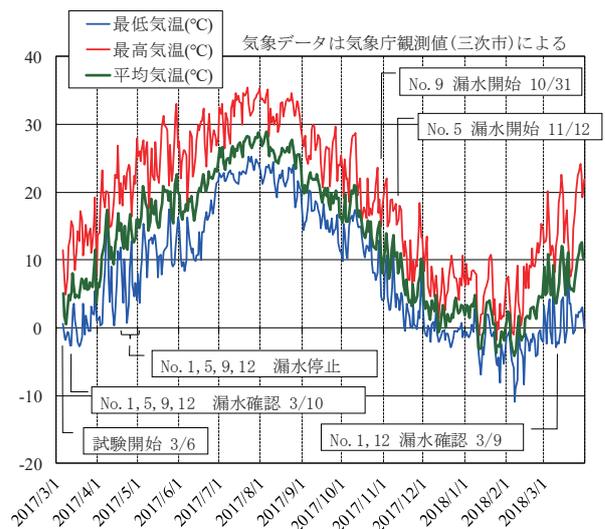
図-3 漏水時期と気温の関係

に近い三次市における気象庁の観測値である。湛水を開始した3月6日の4日後の3月10日にFVC15-1, FVC19-1, PE-1, TV-1（水準番号1, 5, 9, 12）の漏水を確認した。これらの漏水は5月初旬には停止した。以降、初冬まですべての水準で漏水は確認されなかったが、10月31日にPE-1（水準番号9）、11月12日にFVC19-1（水準番号5）の漏水を確認した。これまでの実験結果から、ポリエステル繊維補強塩化ビニル製ホースの伝い水は冬期に発生し、夏季には停止する知見が得られている¹⁾。今回の実験から、ホースの材質に関わらず、表面が平滑なホースの端部を切断処理しただけでは冬季に伝い水を生じることが確認された。漏水時期と気温の関係に着目すると、平均気温5～10℃、最低気温0～5℃付近に伝い水の発生と停止の境界があり、コンクリートとホースの線膨張係数差の影響が考えられる。なお、FVC15-1, TV-1（水準番号1, 12）の再度の漏水は3月9日まで確認されていないが、11月中旬から3月初旬まで最低気温が零下となり、1月から2月は平均気温も零下となり、この間の湛水の凍結が確認されていることから、その影響と考えられる。

- (1) ホースの材質に関わらず、表面が平滑なホースを切断しただけでは冬季に伝い水が発生する。
- (2) 伝い水の発生と停止の境界温度は平均気温5～10℃、最低気温0～5℃付近と考えられる。
- (3) 現時点の判断として、現在の仕様ならびに補修時の対応として実施した防水処理によるホース切断部の処理方法は妥当なものと考えられる。
