PC連続合成桁の補強工事 —八戸自動車道 檜山橋—

(株) ピーエス三菱 正会員 ○ 植村 典生  
 (株) ピーエス三菱 正会員 藤田 秀徳  
 東日本高速道路 (株) 山口 清人  
 東日本高速道路 (株) 綱川 悠

キーワード：ASR, PC連続合成桁, 外ケーブル補強, 床版打換

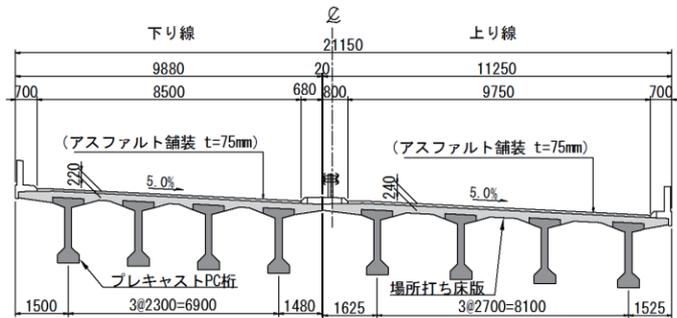
図-1 断面図

工事概要を表-1に、断面図を図-1に、本工事の概要および建設当時の施工順序の概要を含む橋梁一般図を図-2に示す。

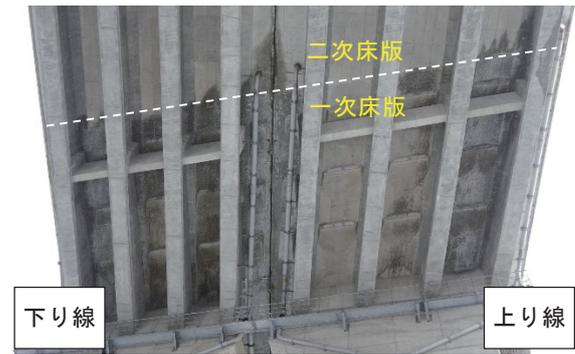
図-3 主桁下面状況

桁下から撮影した橋梁下面の状況を図-3に、張出床版下面の状況を図-4に示す。図中の点線は一次床版と二次床版の施工目地位置を示す。一次床版下面には、橋軸方向に複数のひび割れや遊離石灰の溶出などの変状が確認されていた。

橋梁から採取したコンクリートコアにて圧縮強度試験・静弾性係数試験・促進膨張試験・偏光顕微鏡観察をはじめとしたASRに着目した試験が実施された。その結果、床版下面に確認された変状の原因はASRであることが分かった。とくに一次床版部分の材料物性値の低下が著しいことから、橋梁全体を架け替えることなく、一次床版を打ち換える工事が計画された。

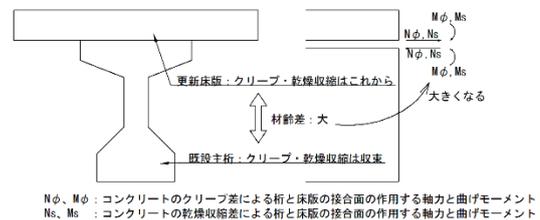
図-5 材齢差による断面力

一次床版の打換え時には建設時と異なり、床版と既設主桁のコンクリートの材齢差が大きいため、図-5に示すような材齢差による断面力による応力が発生する。計算結果より中間支点上断面の床版上縁には大きな引張応力が発生した。そこで、本工事の補強設計では、クリープや乾燥収縮による材齢差応力を低減するために、以下に示す対策などを実施した。

$N\phi, M\phi$  : コンクリートのクリープによる桁と床版の接合面の作用する軸力と曲げモーメント  
 $N\phi, M\phi$  : コンクリートの乾燥収縮による桁と床版の接合面の作用する軸力と曲げモーメント

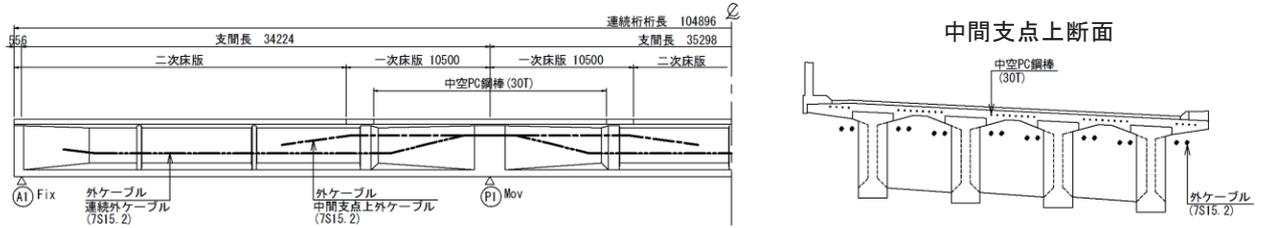
図-7 ケーブル形状の概要図

連続ケーブルのみでは、ケーブル容量が大きくなり、既設主桁への損傷リスクが懸念されたため、最終的に外ケーブル配置は、連続外ケーブルと中間支点上ケーブルとした。ケーブル形状の概要図を図-7に示す。

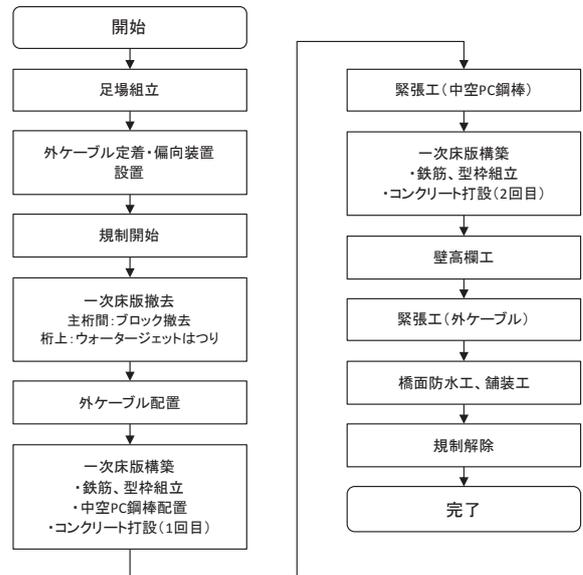
図-9 施工フロー図

工程表 (上り線についてはH30年5月現在の予定) を図-8に、施工フロー図を図-9に示す。一次床版の撤去・更新は、約3ヶ月の車線規制期間内での施工となることから、規制開始前に準備工として足場組立、外ケーブル定着・偏向装置の設置を行った。

車線規制開始後に、既設舗装・防水層の撤去を行い、一次床版の撤去・更新を行った。壁高欄・地覆施工後、橋面防水、アスファルト舗装および路面標示の施工を行い、交通規制を解除した。

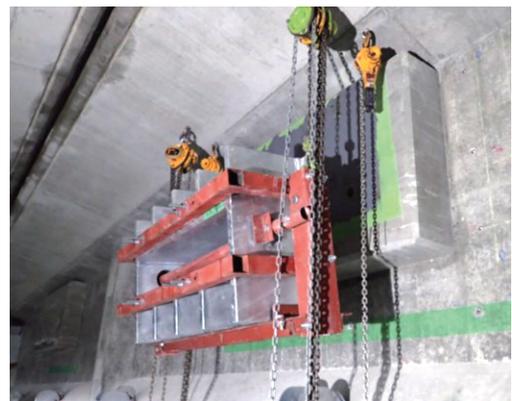
写真-1 定着装置設置状況

足場設置完了後、外ケーブルの定着・偏向装置の設置を行った。定着・偏向装置は鋼製ブラケットとし、写真-1に示すように架設用治具を用いて所定の位置へ仮設置後、PC鋼棒を用いて摩擦接合した。PC鋼棒位置は、放射線透過法や電磁波レーダ法による非破壊試験を行い、既存のPC鋼材位置や鉄筋位置を考慮して決定した。

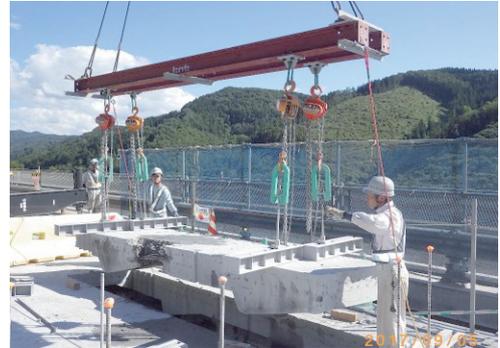
写真-2 主桁間床版の撤去状況

図-10に床版撤去方法の概要図を示す。主桁間の床版および張出し床版は、写真-2に示すようにブロック形状にワイヤソーにて切断し、桁下ヤード内に配置された90tクローラークレーンおよび橋面上に配置された50tラフタークレーンにて撤去した。施工開始直後は、ブロック吊上げ時に苦労した。主桁上の床版は、ずれ止め鉄筋が配置されているため、ウォータージェットはつりによる撤去を行った。施工当初、床版切断はコンクリートカッターを使用したが、①定着突起部の切断厚さが約600mmと厚いこと②切断箇所およびその付近には、既設PC鋼材の定着具やその補強鉄筋、定着突起の補強筋および床版鉄筋が配置されていたことから、施工速度が著しく低下したため、ワイヤソーを用いた。

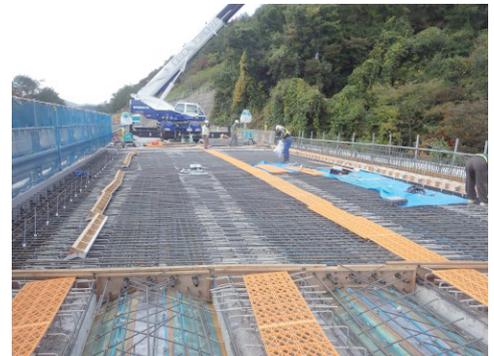
写真-3 床版の鉄筋組立状況

床版構築は、主桁間に支保工を設置し型枠、鉄筋組立を行った。鉄筋の組み立て状況を写真-3に示す。

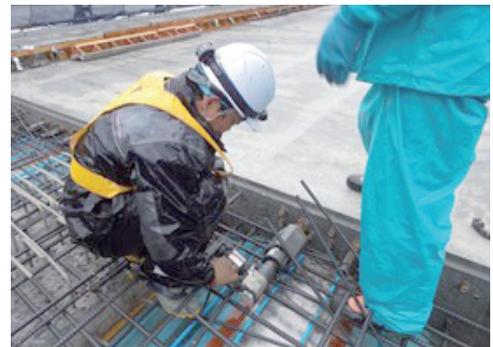
写真-4 中空PC鋼棒の緊張力導入

床版コンクリートは、橋面上に配置したポンプ車を用いて打設した。なお、写真-4に示すような床版内に配置した中空PC鋼棒の緊張力導入作業のため、床版コンクリートは施工目地を設け2回打設とした。また、工程短縮のため、路肩側壁高欄の地覆部および中分側地覆は、床版と同時にコンクリートを打設し、保湿マットを用いてコンクリートの養生を行った。

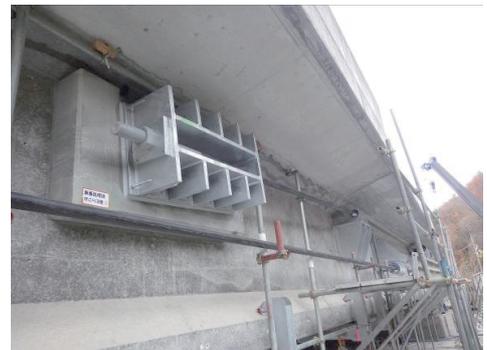
写真-5 外ケーブル緊張完了状況

外ケーブルは既設床版撤去後に橋面上から挿入した。一次床版の2回目の施工範囲には、プレストレスが導入されていないため、壁高欄施工による荷重や工事車両の通過を考慮して、材齢8日目に連続外ケーブルの一次緊張を実施した。その後、材齢28日目に最終緊張を実施した。中間支点上外ケーブルの緊張完了後を写真-5に示す。
