## 熊本地震により被災した乙女橋の復旧について

キーワード：熊本地震、災害復旧工事、主桁移動

表一 1 乙女橋概要

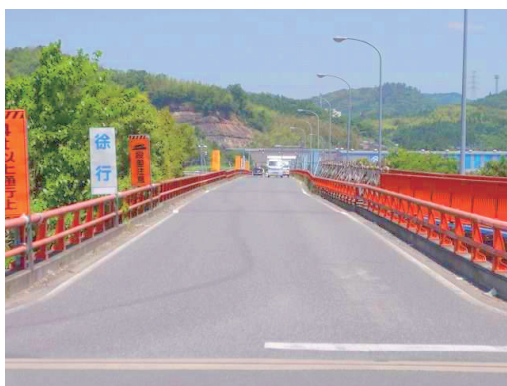
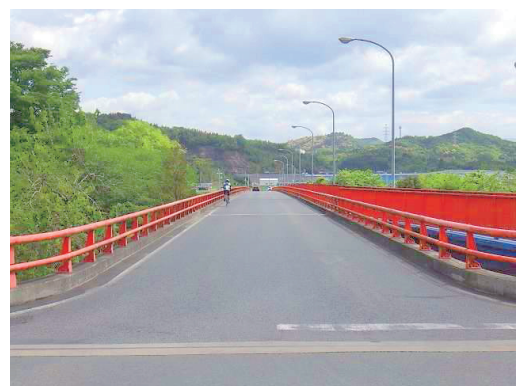
写真－4 主桁移動前後の乙女橋

写真－4に主桁移動前後の全景を示す。橋長275mにおよぶPC橋の主桁移動という復旧工事は、弊社でも初の試みであったが、工事によって被災前と同様の走行性が得られたものと思われる。世界で発生しているマグニチュード6以上の地震の約2割が日本周辺で発生しており、地下に隠れていて未発見の活断層もあるとされ、国内でもいつどこで大規模地震が発生してもおかしくない状況である。本工事の主桁移動工法が、今後の同種工事の参考になることを期待するものである。
