熊本地震で被災した新川橋の施工

キーワード：外ケーブル補強，主桁ジャッキアップ，3次元FEM解析，残存プレストレス推定

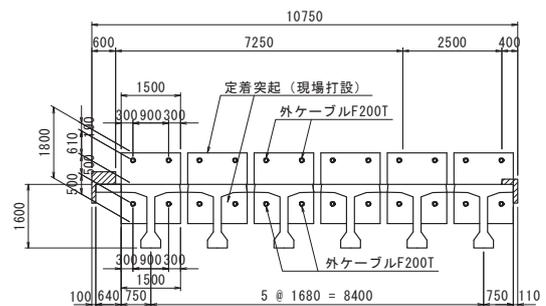
図-1 上部工標準補強断面図

本橋の橋梁諸元を表-1に、上部工標準補強断面図を図-1、図-2に示す。

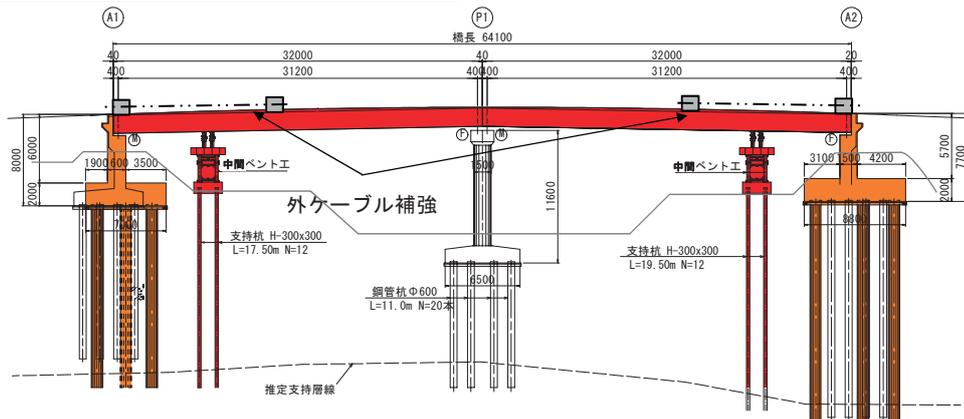
図-2 復旧対策側面図

新川橋は、熊本県上益城郡益城町の木山川を跨ぐ県道235号益城菊陽線のPC2径間単純ポストテンションT桁橋である。平成28年4月に発生した熊本地震で両橋台には大きな残留変位と基礎の塑性化がみられた。上部工の損傷は軽微であったため、橋台のみを撤去・更新する災害復旧計画となった。両橋台再構築に必要な施工空間を確保するため、支間1/4地点に中間ベントを設け、一時的に主桁を外ケーブルで補強し、50cmジャッキアップする工法が採用された。ジャッキアップの過程で、主桁は単純支持から2径間連続梁、さらに片持ち梁と構造系が変化する。主桁には構造系変化と外ケーブル補強によって、道路橋示方書¹⁾で示される許容引張応力度に対して応力度が超過することが懸念されたため、施工ステップを再現したモデルによる3次元FEM解析により、施工時の応力を確認した。解析結果については前年度に報告を行った。今回は外ケーブル補強とジャッキアップによる扛上が完了したため、施工および3次元FEM解析と施工時計測の検証結果について報告する。

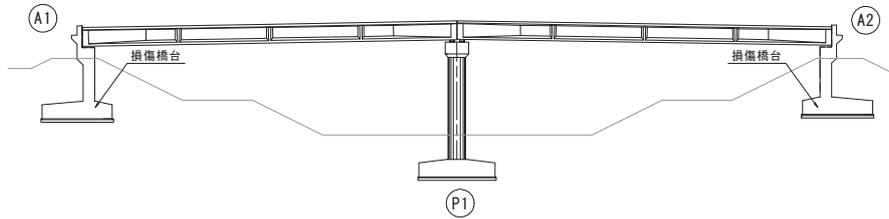
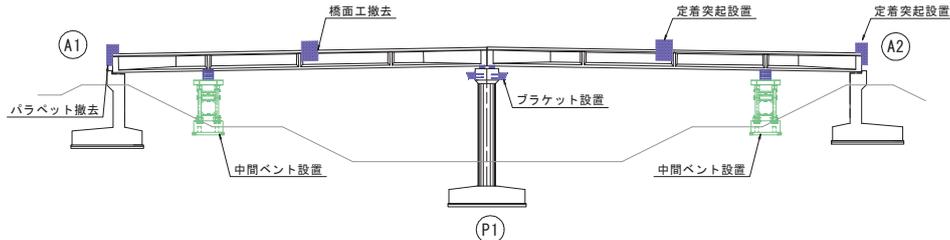
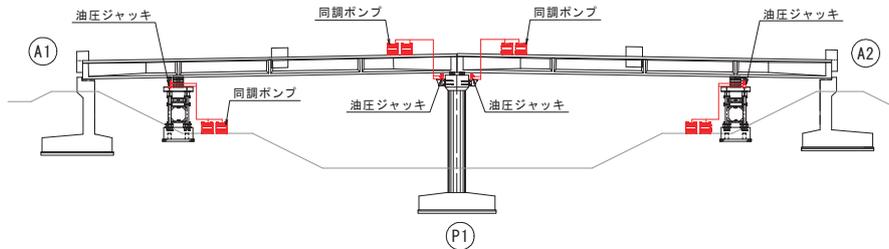
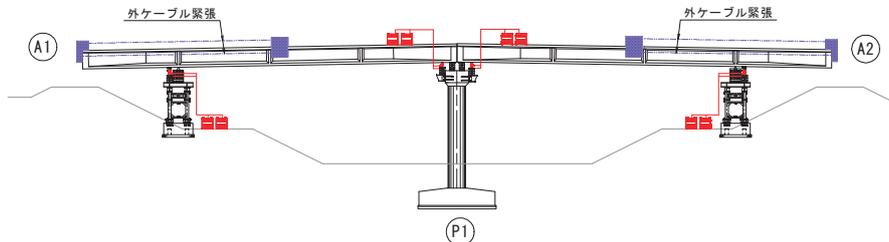
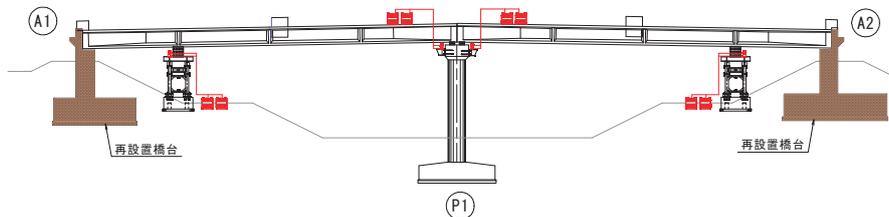
図-3 施工ステップ図

本橋の復旧手順を、図-3に示す。

STEP1 施工着手前 (単純支持)

STEP2 橋面工撤去・ベント、ブラケット設置 (単純支持)

STEP3 ジャッキアップ1回目: 反力50%載荷 (2径間連続支持)

STEP4 外ケーブル緊張/ジャッキアップ2回目: 反力100%載荷/橋台再施工 (端部片持ち支持)

STEP5 ジャッキダウン1回目/外ケーブル緊張開放/ジャッキダウン2回目

既設主桁の応力状態を把握するため、ジャッキアップ前にP1-A2径間のG2桁下フランジ下面で小径コア切込みによる残存プレストレス推定手法を実施し、圧縮応力度を測定した。写真-1に実施状況を示す。圧縮応力度は設計値 22.56N/mm^2 に対して実測は 22.08N/mm^2 であり、主桁には設計値の98%のプレストレスが導入されていることを確認した。このため、あらかじめ実施した図-3に示す施工ステップを反映した3次元FEM解析において、設計値の98%プレストレスを考慮して計算を行った。

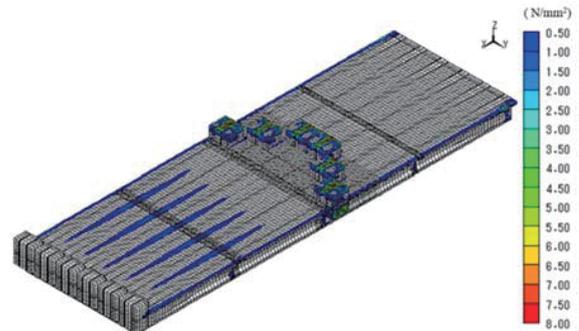
図-4 50%ジャッキアップ後の解析結果

当初設計では、外ケーブル緊張前には主桁上縁に引張応力が発生しない支点反力の50%で中間ベントをジャッキアップする計画となっていた。前述の残存プレストレスを考慮した3次元FEM解析を用いた局部解析の結果、50%の支点反力を中間ベントに載荷した場合、表-2および図-4に示すように主桁上面に1.47N/mm²の引張応力が発生した。このため、解析モデルで支点反力を低減したトライアルを行い、施工時の載荷支点反力を上縁に引張応力が発生しない40%に設定した。

設計 (N/mm ²)	FEM解析 (N/mm ²)
ジャッキアップ開始前	6.43(圧縮)	6.22(圧縮)
50%ジャッキアップ後	1.11(圧縮)	1.47(引張)

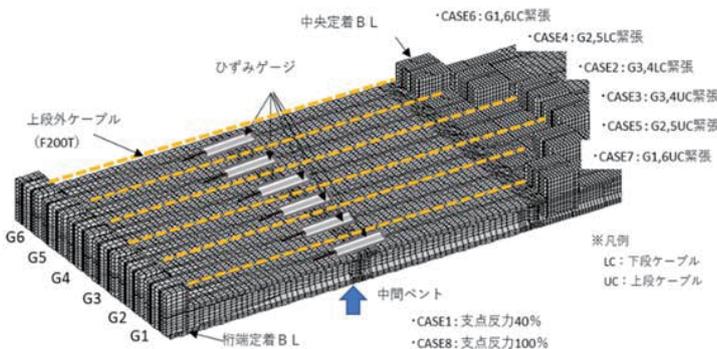
図-5 ひずみゲージ貼付け箇所

3次元FEM解析でもっとも引張応力が卓越する中間ベント上の主桁上縁には、ひずみゲージを貼付けて各施工ステップで実施工時の応力超過がないかを管理した。図-5にひずみゲージの貼付け箇所とCASE1~8のひずみ計測ステップを示す。施工時には主桁から採取したテストピースから実ヤング係数を求め、計測ひずみを応力値に換算してモニタリングを行った。

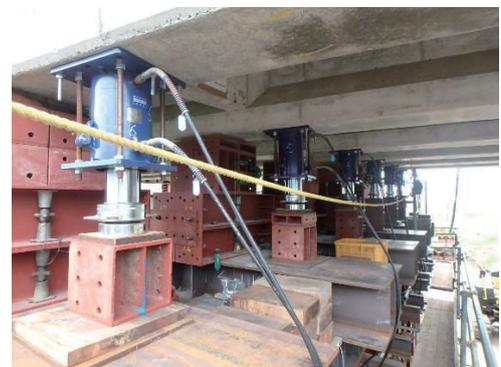
写真-2 ジャッキ設置状況 (中間ベント)

ジャッキアップには、A1中間ベントで2000kN×6基、P1橋脚で1000kN×12基、A2中間ベントで2000kN×6基の合計24基の複動型油圧ジャッキを使用した。ジャッキの設置状況を写真-2に示す。

複数台のジャッキを動かすポンプとして、リモート操作ボックス付きのマルチ電動ポンプユニットを採用し、載荷荷重の集中制御を行った。河川内に杭支持された中間ベントには傾斜計をセットして、傾きをモニタリングした。支点反力載荷時は、50kNずつ荷重を漸増させ、その都度ジャッキやベントの傾き、応力値の異常の有無を確認した。

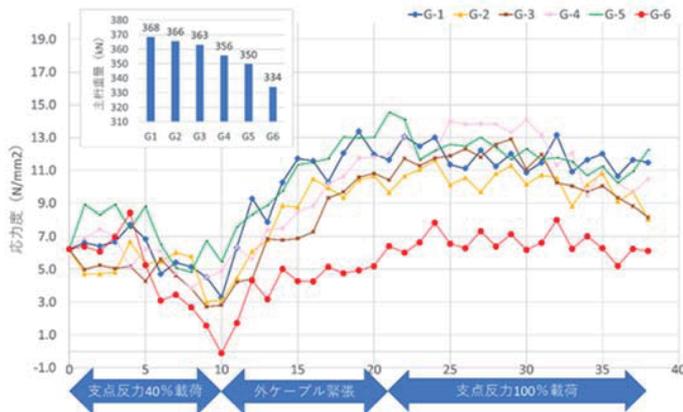
図-6 施工ステップごとの各桁応力度と主桁重量

P1-A2径間の40%支点反力載荷、外ケーブル緊張、100%支点反力載荷におけるステップごとの応力

分布と主桁の重量比較を図-6に示す。G1～G5桁はステップごとに同様な傾向を示しているが、G6桁のみ、ほかの桁と比較して差が生じている。G6桁の主桁重量はほかよりも小さな値となっており、載荷時の負担が大きくなったことが一因として考えられる。ただし、もっとも差のあるG1桁とG6桁の重量比率が10%程度であるのに対して、40%支点載荷時の応力度は、 3N/mm^2 と -0.1N/mm^2 と開きが大きな値を示した。施工時のG6桁は、地震の水平力により両径間の主桁がP1橋脚上で干渉し、競った状態となっていたため、ひずみ値が大きな値を示したと考えられる。

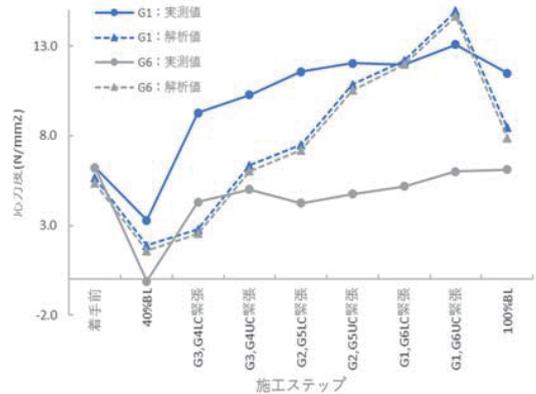
図-7 解析値と実測値の応力度比較

今後実施するジャッキダウン時には、G6桁の表面に新たにゲージを貼付けて、再度、計測を行う予定である。また、図-7にP1-A2径間G1桁とG6桁の3次元FEM解析と実測値の比較を示す。解析値ではG1、G6桁がステップごとにほぼ同様の値を示しているが、実測値では両桁の応力度にばらつきが見られる。A1-P1径間の実測でも各桁には 2N/mm^2 程度のばらつきが生じていた。また、支点反力40%以降、解析値と実測値に違いがあった。今回の解析では、簡素化のため、P1-A2を支点、P1-A2中間ベントを支点、の2ケースを支点条件としてモデル化した。ただし、実際は40%の支点反力でジャッキアップした際に中間ベント上が支点となる連続梁状態となる。そのため、外ケーブル緊張による不静定力が発生し、解析値と実測値に差が生じたと考えられる。今後は、ベントによる仮受支持点やジャッキの盛替え時の支点移動など、より実際に則した支点条件を考慮することで精度向上が図れると考えられる。

- ・残存プレストレス推定法を行ったことで、主桁内部のプレストレスが把握でき、3次元FEM解析の精度向上が図れた。解析の精度向上により、もっとも応力的にクリティカルとなる中間ベント上面に発生する引張応力に対して、より安全側の施工が行えた。
- ・3次元FEM解析により、ジャッキアップ時に発生する主桁上縁の応力を予測できたため、主桁上縁の応力をモニタリングすることにより、リアルタイムで異常の有無を確認することができた。
- ・解析値と実測値では、応力に違いが生じたが、モデルの支点条件を細分化することで精度向上が図れると考える。
