## 加久藤橋上部工受託工事の施工報告

キーワード：道路橋，抱込み式架設桁架設工法，透明型枠，エアープイプクリーニング

加久藤橋上部工受託工事は昭和38年に建設された旧橋の架替え工事である。旧橋は、小学校の通学路であったが幅員が約3.0mと狭く一方通行で車両制限もある橋梁であった。そこで、交通の利便性改善や通学の安全を確保するために、地元の強い要望により加久藤橋が建設されることとなった。本橋は、橋長149.7mの4径間連結ポストテンション方式T桁橋であり、対面2車線で両歩道付きの橋梁である。本稿では、加久藤橋の施工に際して課題となった、主桁架設時の安全対策やコンクリートの品質向上およびコンクリートのひび割れ抑制対策について報告する。

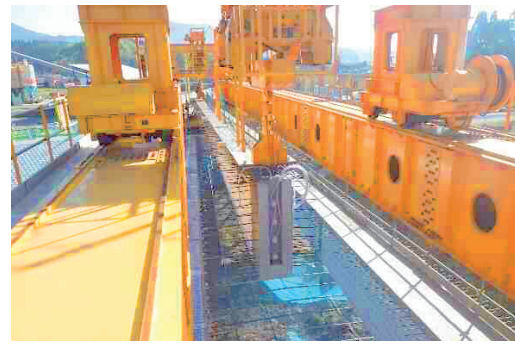
写真-1 架設状況

そこで、標準的な上路式架設工法に代わり、抱込み式架設工法を採用することとした。抱込み式架設工法は上路式架設工法に比べて横方向の安定性に優れており、主桁架設時の転倒・落下に対する安全性が高い。

また、上路式架設工法で使用される控えワイヤの設置が省略できるため、側道への影響を抑えることが出来る。これにより、安全で安定性の高い架設を行うことが出来た。架設状況を写真-1に示す。

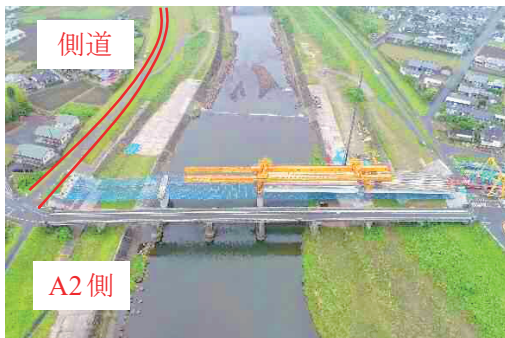
写真-2 側道交差状況

A2橋台背面に交差する側道（写真-2）は、地域の生活道路となっていた。そのため長期間の通行止めが出来ず、P3-A2径間の架設方法および解体方法を工夫する必要がある。通常通り架設桁を送り出すと、架設桁先端に設置された手延べ機が側道上に突出する。そこで、架設桁の移動に合わせて先端側から手延べ機を順次解体することとした（写真-3）。この方法により、75日を予定していた通行止めが14日に抑えられ、規制日数を大幅に縮小できた。

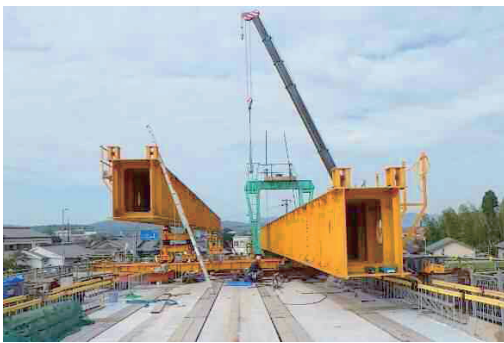
写真-4 架設桁の降下

そこで、架設桁を所定の高さまで降下させて解体することとした（写真-4）。一般的に、架設桁の降下作業は桁下面に設置した油圧ジャッキにて行うが、油圧ジャッキによる降下作業は時間がかかるうえに不安定で危険度も高い。本工事では、安定性が高く揚重作業が安全にできる吊門構を使用し降下作業を行った。この方法により、安全な降下作業が可能となりさらに高所での解体作業を大幅に低減することができ安全な解体作業を行うことができた（写真-5）。

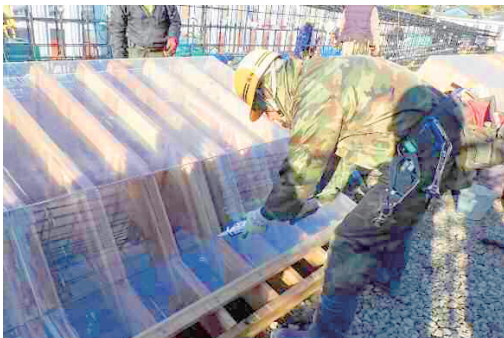
写真-6 継目部の漏水防止対策

そこで、主桁や横桁に透明型枠を使用し可視化を図ることとした。透明型枠の使用に際しては、外気温の変化などにより型枠のズレが生じることが予想されたため、型枠の継目1.8m間隔に止水パッキンを設置し変形を防止するとともに継目からの漏水防止対策（写真-6）とした。また、型枠組立ての効率化を図るために型枠を5.4mでパネル化し施工の省力化を図った（写真-7）。透明型枠の使用によりコンクリート打重ね高さやパイプレタ挿入深さ・間隔を目視で直接管理することで、充填不良のない緻密なコンクリートを打設することができた。

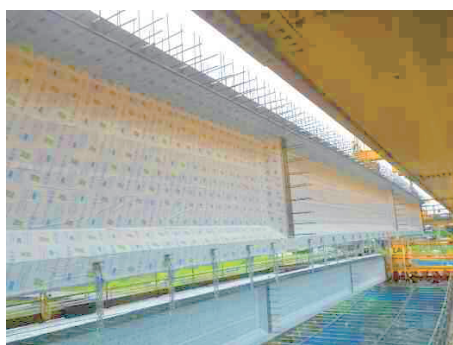
写真-9 保水養生テープ設置状況

パイプクーリングを実施してもひび割れ指数が1.0を下回ったことから、膨張材の添加と保水養生テープ（写真-9）による長期養生を追加し、パイプクーリングの効果を確認するためにコンクリート温度の計測（写真-10）も併せておこなった。コンクリートの測定温度は、最高58℃で解析結果と概ね一致していた。これらの対策により、ひび割れの発生は確認できなかった。
