## 湯の山かもしか大橋上部工工事の施工

キーワード：PC3径間連続ラーメン箱桁橋，非対称張出し，たわみ管理，温度ひび割れ

本稿では、湯の山かもしか大橋における「たわみ管理」と「温度ひび割れ対策」の取組みについて報告する。

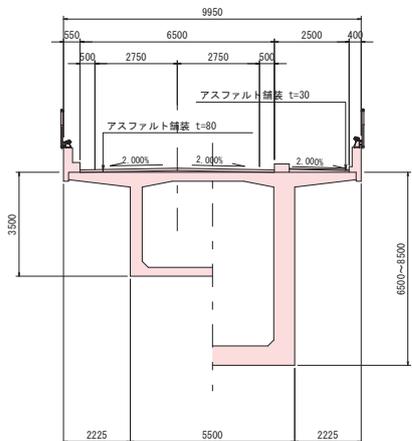
図-2 断面図

本橋の工事概要を以下に示す。また、断面図を図-2に、全体一般図を図-3に示す。

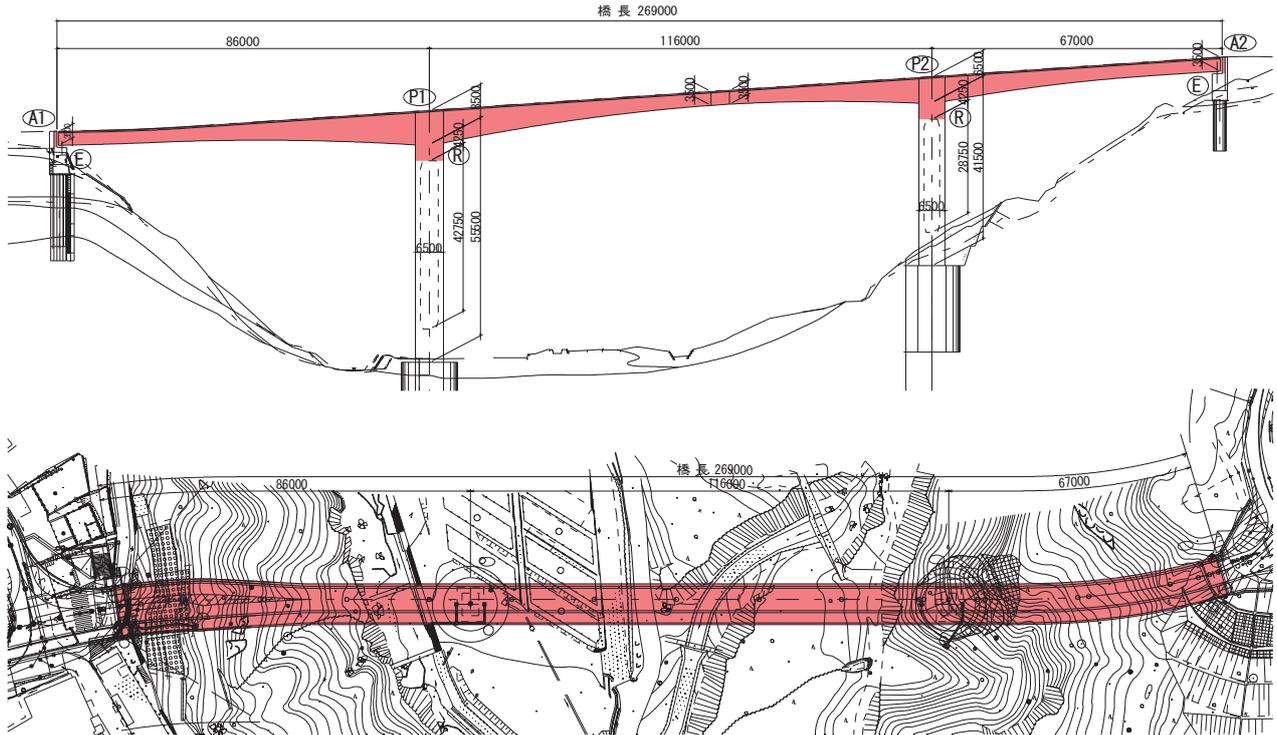
図-3 橋梁一般図

工事名：一般県道湯の山温泉線 湯の山大橋(仮称)上部工工事  
 発注者：三重県 四日市建設事務所  
 施工者：日本ピーエス・川田建設特定建設工事共同企業体  
 工事箇所：三重県三重郡菟野町大字菟野地内  
 工期：平成27年12月21日～平成30年8月13日  
 構造形式：3径間連続PCラーメン箱桁橋  
 橋長：269.0m  
 支間長：86.0+116.0+67.0m  
 有効幅員：9.0m  
 架設工法：張出し架設，吊り支保工架設

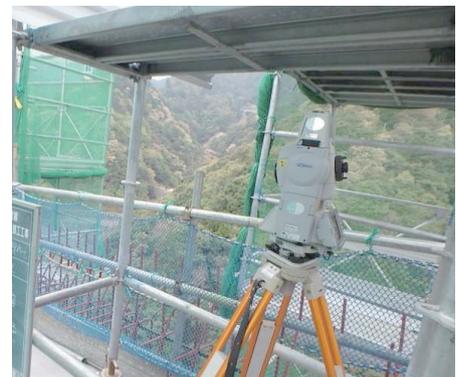
写真-1 トータルステーション

主桁の施工サイクル毎の鉛直変位は、測点が増加しても効率よく全測点が精度よく計測できる自動追尾型トータルステーション（以下 TS）を使用した（写真-1、2 参照）。

①TS を用いた測定は、施工ステップ毎の型枠組立時、コンクリート打込み時、緊張時に実施した。

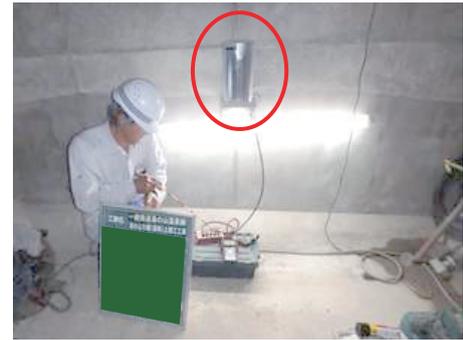
写真-3 桁内傾斜計

下部工には、上端部と下端部に傾斜計を設置して、橋脚の倒れから橋脚剛性と基礎の回転バネを逆計算で算出した（写真-3、

図-4 参照)。この物性値は、たわみ計画の補正時に使用した。

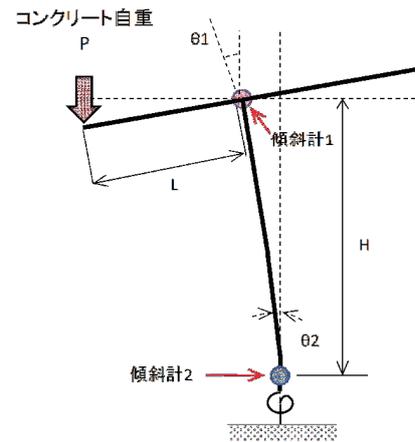
図-4 傾斜図

②傾斜計を用いた橋脚の倒れ測定は、片側の張出しコンクリートを打込み時点で行った (図-4 参照)。橋脚剛性と基礎の回転バネの算出方法は、以下のとおりとなる。

$$\theta_1 - \theta_2 = P \cdot L \cdot H / E I$$

$$K \theta = P \cdot L / \theta_2$$

より、橋脚剛性 E および  $K \theta$  を算出した。

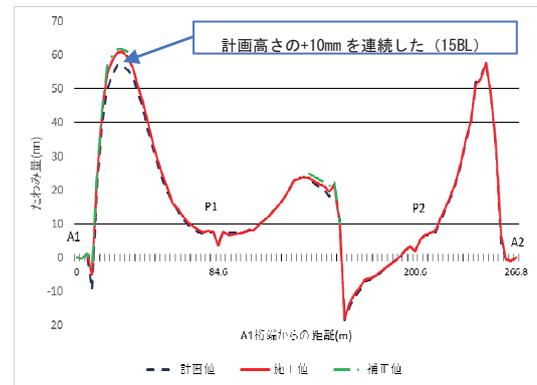
図-5 たわみ管理の比較グラフ

図-5 に補正も含めた「たわみ計画」と実際の施工値を比較したグラフを示す。

たわみ計画の補正実施時期については、計画高さ ±10mm を超過したブロックが連続した時点とした。今回は、張出しブロック数の多い P1 橋脚の施工において、15 ブロック完了時点で計画高さの ±10mm を連続して下方に超過したため補正を行い、16 ブロック以降の施工に適用した。

P2 橋脚においては、±10mm を連続して超えなかったため補正は実施していない。

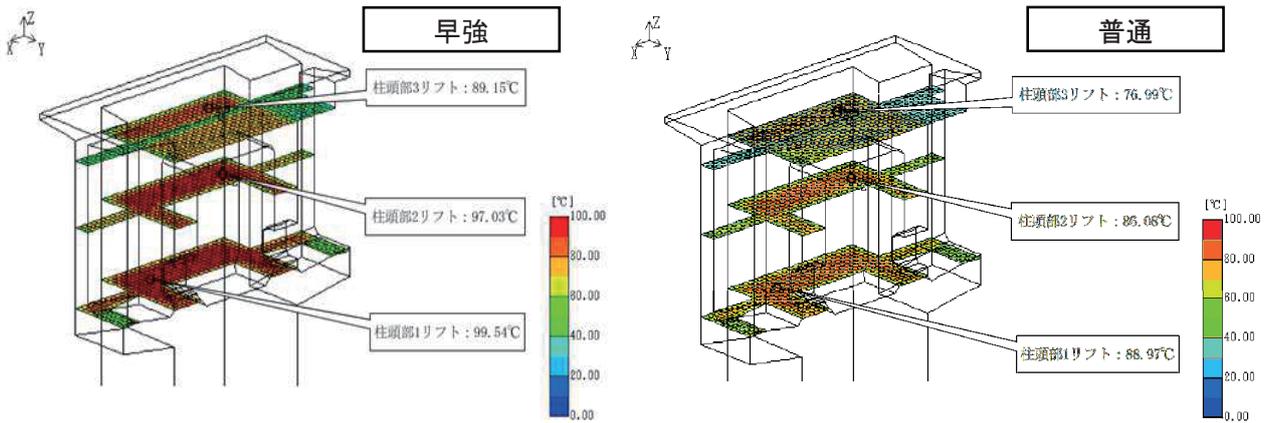
図-6 各コンクリートの温度履歴最大値コンター図

コンクリートの種類としては、早強コンクリートと普通コンクリートで解析を実施した。その結果、早強コンクリートを用いると 100°C 近くなる箇所が発生するのに対し、普通コンクリートでは早強コンクリートと比較して 10~12°C 低い結果となった。また、主応力も早強コンクリートより普通コンクリートの方が引張応力を 1~2N/mm<sup>2</sup> 程度小さくできることが分かった。このため、普通コンクリートを使用することとした。それぞれの温度履歴最大値コンターを図-6 に示す。

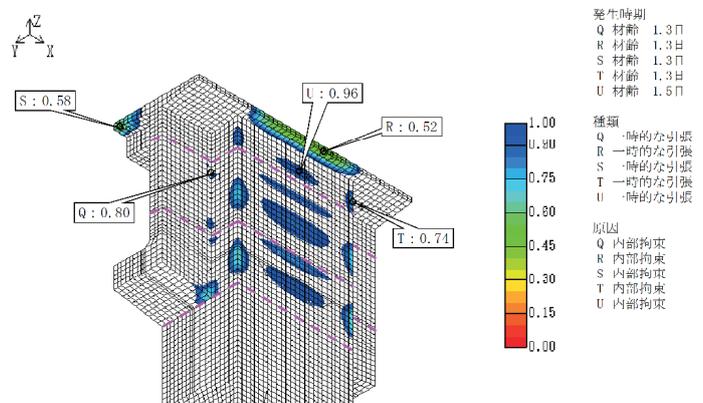
図-7 最小ひび割れ指数

図-7に、P1柱頭部

の各点において最小ひび割れ指数を抽出したコンターを示す。

FEM温度解析の結果、普通コンクリートを使用してもひび割れ指数が低く、ひび割れ発生確率が高い箇所が確認された。このため、ひび割れ発生確率50%となるひび割れ指数1.0を目安に、それ以下となる範囲にひび割れ抑制対策を実施した。

対策方法は、D13~D25の鉄筋をP1柱頭部2,200kg、P2柱頭部4,500kg追加で配置した。
