東北自動車道 岩堰橋床版取替工事の施工報告

(株)ピーエス三菱 正会員 ○佐々木 真一  
 (株)ピーエス三菱 正会員 五十嵐 亮  
 (株)ピーエス三菱 正会員 斎藤 和也  
 東日本高速道路(株) 東北支社 北上管理事務所 木下 肇

キーワード：本線規制，床版取替，劣化原因

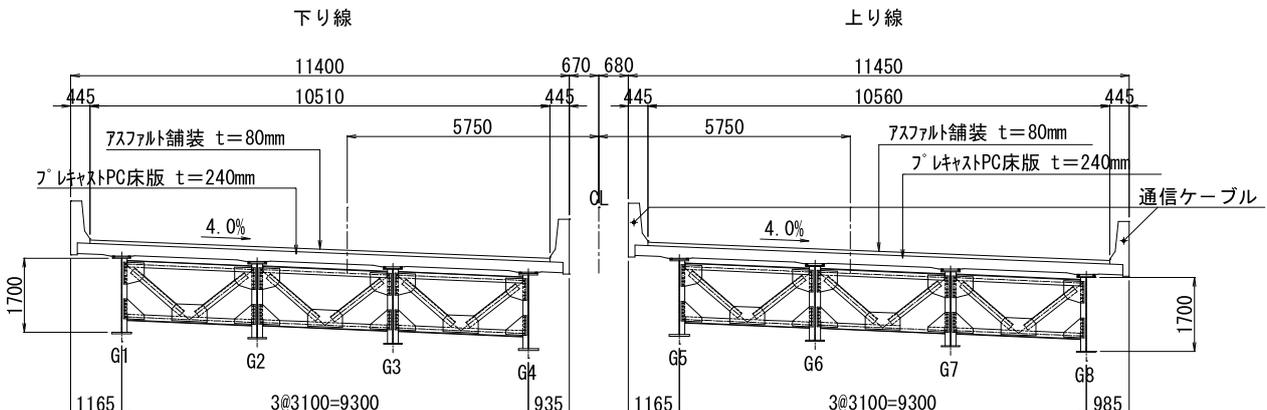
図-1 標準断面図（岩堰橋）

橋梁諸元を表-1，標準断面図（岩堰橋）を図-1に示す。PC床版の橋軸方向継目部はRCループ継手を用い，橋梁桁端部は場所打ちRC床版とし，鉄筋は全てエポキシ樹脂塗装鉄筋を配置した。防護柵はフロリダ型とし，岩堰橋（上り線）には通信ケーブルが壁高欄内に埋設された。

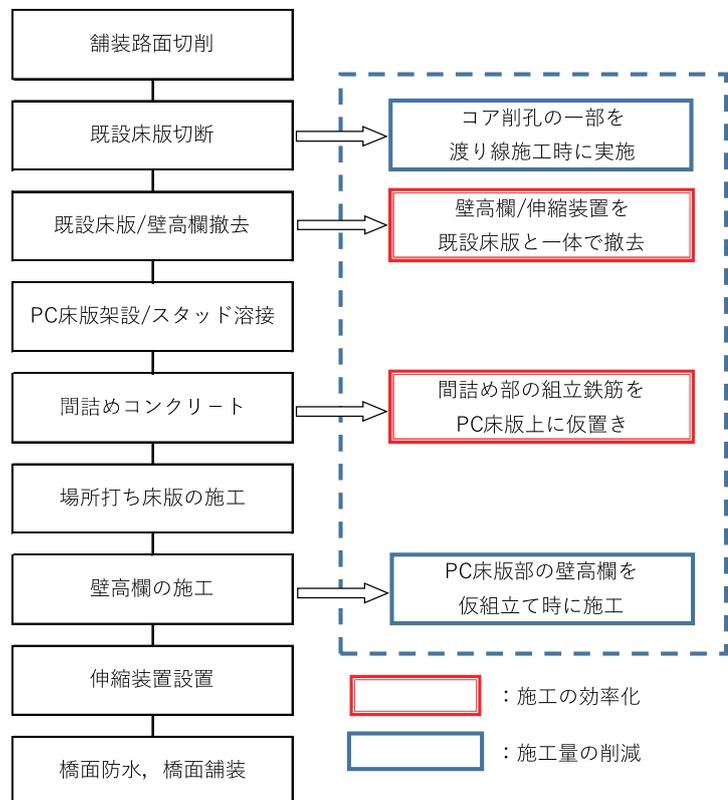
図-2 施工フローと施工量の削減と効率化の項目

床版取替え工の施工フローと施工量の削減と効率化の項目を図-2に示す。スタッド溶接、間詰めコンクリート、場所打ち床版、壁高欄の施工を除き、全て昼夜連続で施工し、既設床版の撤去とPC床版の架設は2班体制で施工した。

施工量の削減として、地覆部のコア削孔切断と床版撤去用のコア削孔の一部を渡り線施工時に行った。また、通信ケーブルが配置されない岩堰橋（下り線）と黒沢川橋（上り線）では、PC床版部の壁高欄を一関IC内の仮置きヤードで本線規制前に施工した。

作業の効率化として、黒沢川橋（上り線）では壁高欄と桁側の伸縮装置を既設床版と一体で撤去した。また、RCループ継ぎ手1目地分の橋軸直角方向鉄筋とPC床版下に充填する無収縮モルタルを仮置きしたPC床版上に予め配置しておき、PC床版と一緒に運搬し架設した。

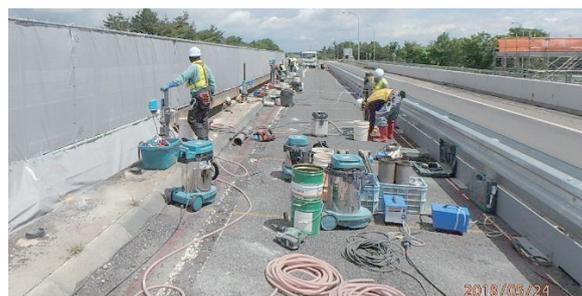
写真-1 コア削孔状況（渡り線施工時）

既設床版は、コア削孔およびコンクリートカッターにより切断し、断面方向に2分割した。橋軸直角方向の切断は、鋼桁の添接板を避ける位置とすることで、コンクリートカッター切断時に鋼桁の添接ボルトの損傷リスクを回避した。また、渡り線設置時に、追い越し車線側の防護柵撤去とコア削孔作業を行い(写真-1)、床版取替え工の作業量を削減した。

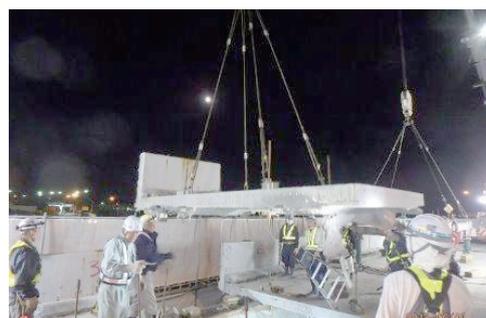
写真-2 壁高欄と床版の撤去状況

既設床版は、油圧ジャッキ4台を装備した撤去架台によりジャッキアップした後、油圧クレーンにより撤去した。既設床版のジャッキアップ孔は、床版剛性の大きいハンチ部とし、ジャッキアップ時に劣化した床版が破壊する危険度を低減している。壁高欄部の切断は、通常、クレーンによる吊り切断撤去で行われるが、黒沢川橋（上り線）においては、北上江釣子ICランプ跨道部の作業が夜間通行止め期間（23:00～06:00）に限定されることと、撤去作業効率の向上と搬出トレーラーの台数削減を目的に、床版と一体で撤去した(写真-2)。

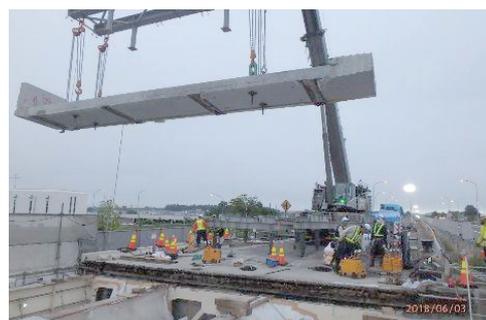
写真-3 伸縮装置と床版の撤去状況

伸縮装置の撤去は桁側と橋台側の2回に分け、桁側の伸縮装置は、撤去架台2基（油圧ジャッキ8台）を用い床版と一体でジャッキアップ後に油圧クレーンにより撤去し(写真-3)、橋台側は人力はつりで撤去した。なお、橋台側伸縮装置部のコンクリートはつり量の約90%を事前（既設床版カッター切断時）に実施することで工程短縮を図り、その結果、桁側が約2時間、橋台側が約3時間で撤去できた。

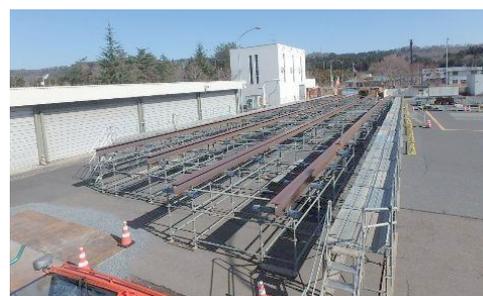
写真-4 支保工組み立て状況

PC床版は、岩手県北上市のPC工場にて製作し、一関IC内の駐車場に運搬して仮組立てした後、地覆および壁高欄を先行施工した。仮組立て用の支保工は、道路線形（平面、縦断勾配、横断勾配）に対応するため、支保工の組立解体の作業性を考慮しクサビ式支保工とし、鋼桁の上フランジをH形鋼で再現した(写真-4)。なお、岩堰橋（上下線）は平面線形により主桁が橋脚部で折れ角を有しているため、事前にレーザースキャナーによる3次元測量を実施し、仮組立ての支保工設置に反映させた。PC床版の架設は吊り天秤を用いることで、吊上げ時におけるPC床版の変形を最小限にし、架設時の縦横断勾配に対処した。また、PC床版架設から橋面工施工までの間におけるPC床版上面の保護を目的に、事前に橋面防水のプライマーを塗布し、さらに、RCループ継ぎ手の橋軸直角方向鉄筋を目地ごとに分けてPC床版と共に架設することで、間詰め部鉄筋の組立作業効率を向上させた(写真-5)。

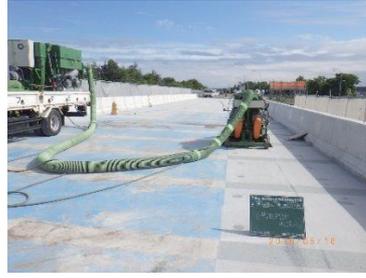
写真-6 ブラスト処理状況

橋面防水の施工に先立ち、床版上面をブラスト処理し、床版面と防水層の付着強度を確認した。施工状況を写真-6, 7に示す。ブラスト処理により床版上面が削られるため、予めPC床版の厚さを設計値+5mmで製作し、所定の床版厚を確保している。

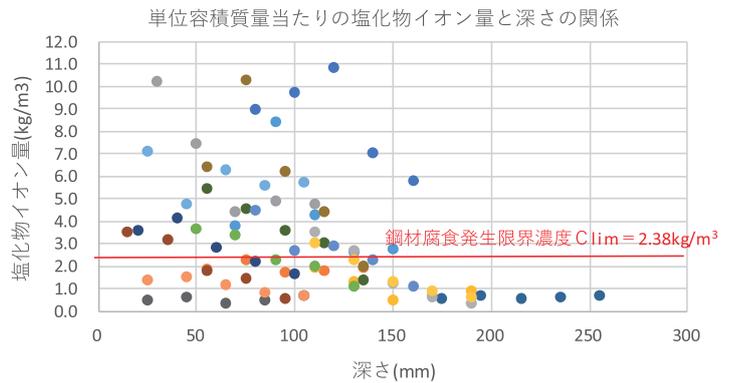
図-3 塩化物イオン量の分布

既設床版よりコアを採取し、コンクリート床版の劣化度を岩堰橋（下り線）と黒沢川橋（上り線）の2橋で調査した。調査結果を表-3に示す。圧縮強度と静弾性係数を比較すると、静弾性係数の平均値が標準値の範囲内（19.7～29.8kN/mm<sup>2</sup>）にあることから、アルカリ骨材反応が生じているとは判断できない。中性化深さは、岩堰橋で0mm、黒沢川橋で0mm～20mmであった。岩堰橋では、桁下が河川であり湿潤環境であることと、管理用道路の交通量が少なく排気ガスによる二酸化炭素の供給量が少ないことで中性化が進行していないと思われる。黒沢川橋の床版下面で一部中性化が確認されたが、中性化の範囲が鉄筋かぶり内であった。次に、塩化物イオン量を測定した結果を図-3に示す。塩化物イオン量が推定した鋼材腐食発生限界濃度を超過したのは試験体の25%程度であり、そのうちの約75%が横断勾配の低い床版部であった。撤去した既設床版には、かぶりコンクリートの浮き/土砂化と鉄筋の腐食が部分的に確認されたことから、本橋の床版劣化は、凍結防止剤散布による塩害（鋼材腐食）と凍害および繰り返し荷重を受けたことによる複合劣化であると推測できる。
