## 中国自動車道 常国橋他2橋における床版取替工事の施工

キーワード：床版取替え、プレキャストPC床版、鋼箱桁、橋上架設機

常国橋（上り線）は、中国自動車道の吉和IC～六日市ICに位置する橋長182.0mの3径間連続鋼箱桁であり、冬季の凍結防止剤の散布による塩害劣化などが既設RC床版に顕在化していたことから、高耐久なプレキャストPC床版（以下、PCaPC床版）による床版取替を実施した。写真-1に橋梁全景を示す。

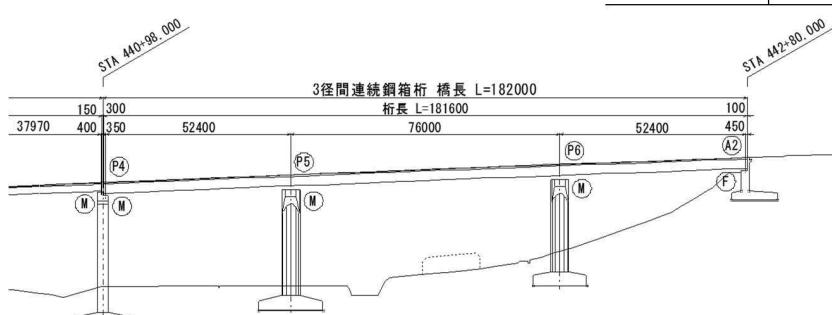
図-1 橋梁側面図

橋梁諸元を表-1に示す。また、橋梁側面図および断面図をそれぞれ図-1および図-2に示す。

工事名	中国自動車道（特定更新等） 常国橋他二橋 床版取替工事
発注者	西日本高速道路(株) 中国支社
施工者	ピーエス三菱・富士ピーエス特定建設工事 共同企業体
構造形式	3径間連続鋼箱桁橋
橋長	182.0m
支間長	52.4m+76.0m+52.4m
有効幅員	9.810m
横断勾配	5.00%
工期	2017年5月～2021年7月

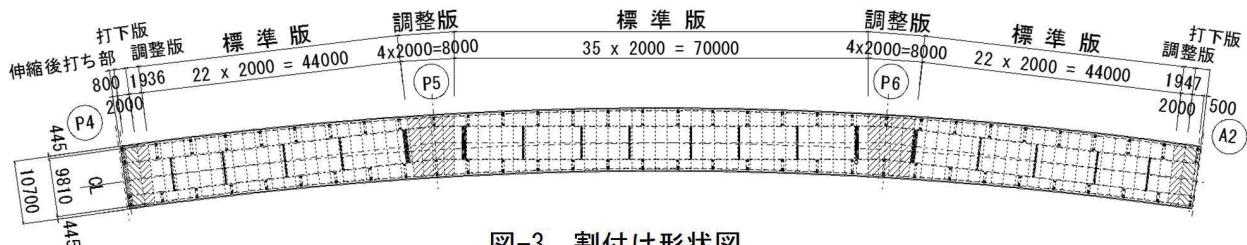
図-3 割付け形状図

鋼箱桁上に配置するPCaPC床版枚数は91枚となる。なお、全てプレキャストとし、場所打ち床版を無くすことにより架設作業における工程短縮を図った。PCaPC床版の割付け形状を図-3に、標準断面図を図-4に示す。

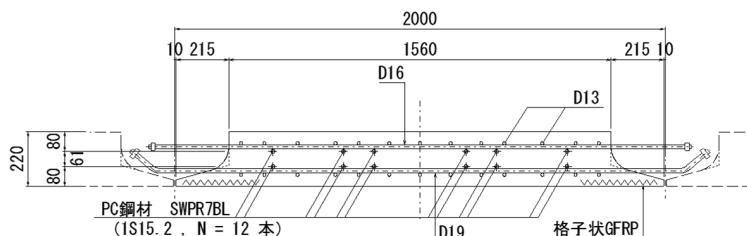
図-4 標準断面図

本橋で採用したPCaPC床版厚は最小220mmであるが、本橋のように鋼箱桁の場合、架設後に作業場で床版下面に立つスペースが無く、床版間詰部の型枠施工などの作業が困難となる。場所打ちとなる間詰め床版への型枠施工に対して有効に適応することから、写真-2に示すようなPCaPC床版の先端にアゴ部材を配置したMuSSL工法継手を採用した。

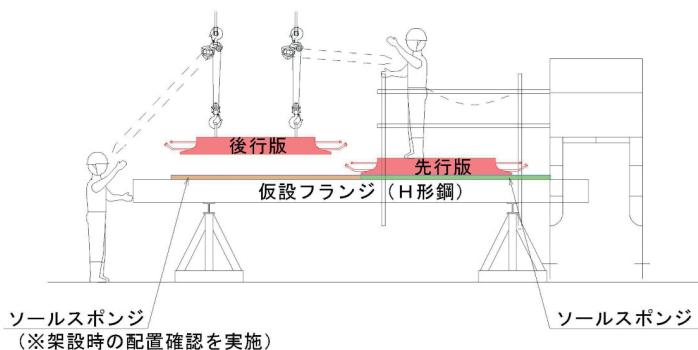
図-5 架設施工性試験 概要図

なお、アゴ付きのPCaPC床版を採用することにより、間詰め型枠の施工性は十分に適応可能である。但し、鋼フランジ面に設置するソールスポンジの配置確認および高さ調整用の無収縮モルタルの充填作業については、床版下面側に回り込めない作業環境であり、直接に目視確認が行えないことから、型枠施工時の品質確認に対する懸念があった。そのため本橋では、現場施工を想定した施工性試験を事前に実施することにより、十分な品質対応が可能であることを確認することとした。施工性試験での架設概要を図-5に、施工性試験状況を写真-3に示す。

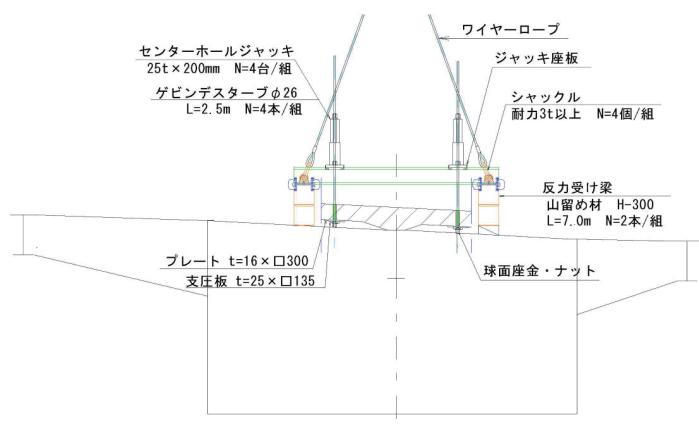
図-6 既設床版撤去 作業概要図

既設RC床版の撤去作業について、施工概要を図-6に、撤去状況を写真-4に示す。切断作業後の運搬などの作業性を考慮し、床版カッター作業では幅員方向に3分割とした。なお、床版の引き剥がし作業については、鋼箱桁と既設RC床版との隙間が少ないとから、引剥がし施工用に配置するアンカープレートの配置が制限された。引き剥がし作業については、仮設用の反力受け梁を使用するなどして施工を行った。また、既設RC床版のジベル配置に留意するものとし、予めジベル位置に対して部分的にコア削孔を行うことにより、床版との付着力を低減させるものとした。

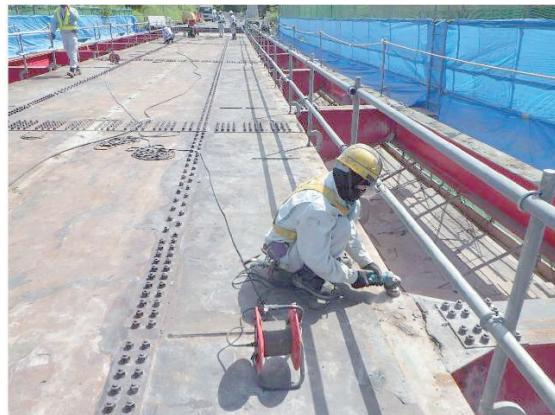
写真-5 素地調整作業状況

**写真-5** に床版撤去後の鋼箱桁天端面での素地調整作業を示す。施工確認にて既設箱桁の鋼法兰ジ上面の防錆塗装がほぼ健全であったことから、劣化した既設RC床版からの水浸入による鋼桁の劣化は軽微であり、添接板に配置されたボルトの部分的な腐食以外に、腐食劣化や損傷に対する補修が必要となる状況は確認されなかった。施工ではさらなる耐久性を確保させるものとし、防錆対策として機能する素地調整剤を塗布した。

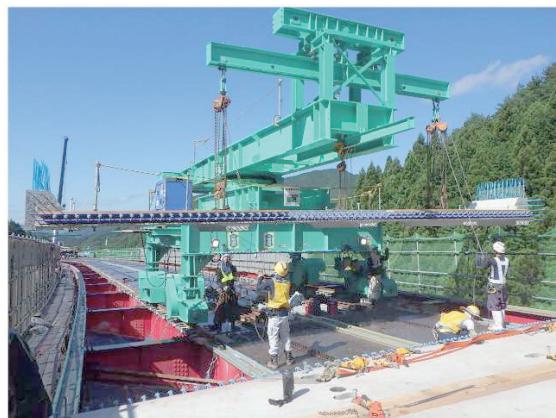
写真-6 PCaPC床版 架設状況

架設作業は旋回式の橋上架設機を使用し、昼間施工にて実施した。1日当りの架設枚数は最大で7枚となる。架設状況を**写真-6**に、架設概要を**図-7**に示す。架設手順については、起点側に配置したクレーンにて新設床版を箱桁上に設けた運搬作業台車へと積み込み、順次、終点側に設置した橋上架設機へと運搬を行った。なお、鋼箱桁のウェブ上にレール軌道を設置するものであり、中間支点上付近ではウェブの平面的な折れ角度分の微調整を行い、円滑に鋼箱桁上を運搬することとした。

橋上架設機の作業半径は約7mである。本橋では隣接する構造物が存在しないことから、橋面上にて旋回しながら所定の架設位置に据え付けた。
