非破壊調査による既設PC橋の性能評価に関する検討

Abstract : There is a need to establish a performance evaluation method and repair and structural improvement technology for damaged PC bridges due to various deterioration factors. In this research, the inspection accuracy of non-destructive testing was verified by destructive testing for the dismantled PC girder. In addition, various uncertainties were quantified through the testing and partial safety factors for bearing capacity against bending moment were also estimated.

Key words : Non-destructive testing, Residual prestress, Prestressing steel fracture

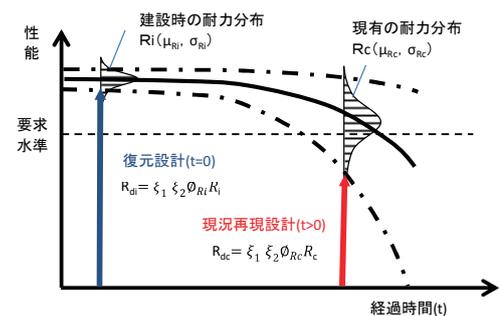
高度経済成長期に集中的に整備された橋梁が一斉に高齢化を迎える中、さまざまな劣化要因による損傷事例が報告され、そうした既設PC橋の性能評価法および補修補強技術の確立が求められている。既設PC橋の性能評価は、健全な状態であれば建設時の耐力を保つものとし、設計図書をそのまま用いる方法や、復元設計を行う方法がある。一方、劣化が顕在化した状態では構造物の耐力が経時的に低下すると考え、材料劣化やプレストレス減少などを考慮した現況再現設計を行うこととなる(図-1)。ところが、劣化が顕在化した実構造物における材料劣化やプレストレス減少などを精度良く把握する非破壊調査技術は十分に確立されていない。しかも構造物の内部で進行する不均一な劣化状況をすべて詳細に把握することは難しい。こうした状況をふまえると、劣化が顕在化した既設PC橋の現有耐力は、大きな変動を考慮せざるを得ない。

図-1 構造物の経時的な性能変化の模式

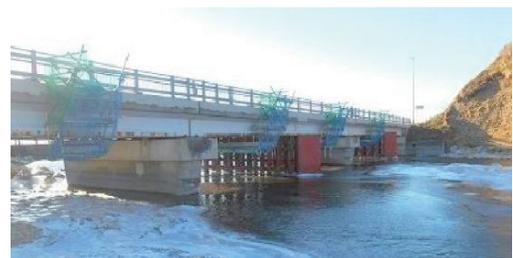
対象橋梁は1962年に海岸から約70mの河口上に建設された3連のPC単純T桁橋である(写真-1)。本橋は、1976年より塩害補修が着手され、その後既設鋼材の破断が点検で確認され、1996年に外ケーブル補強が行われた。2017年には新橋建設に伴い撤去されることになり、外ケーブル補強された第3径間G4桁を譲り受けた。

写真-1 橋梁全景

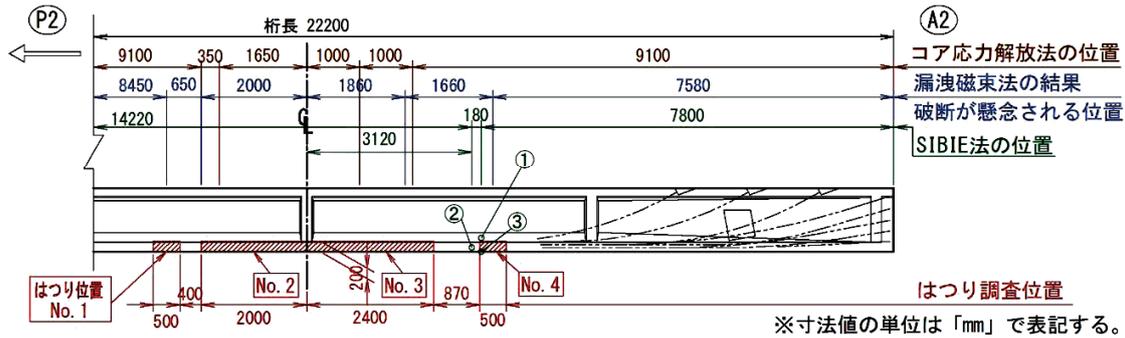
図-2 非破壊調査および破壊調査の実施箇所

壊調査手法は多数提案されているものの、本研究では劣化が顕在化した既設PC橋の曲げ耐力を評価することを目的に図-2に示す手法を適用した。各手法の詳細は次節以降に示すが、いずれの手法も表面被覆および断面修復による補修が実施されかつ再劣化によりひび割れや浮きが発生し内部鋼材12φ5の損傷が懸念された海側面かつ支間中央よりA2側の下フランジに適用した。

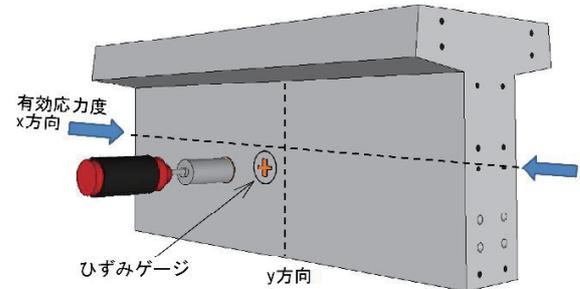
図-3にコア応力解放法¹⁾の調査概要を示す。本手法は、コンクリート表面に応力方向(x方向)および直角方向(y方向)にひずみゲージを貼り、コア切込み前後のひずみをそれぞれ計測する。乾燥収縮の内外拘束などの影響をキャンセルする目的で、応力推定には2方向のひずみ差を利用する。また、乾燥収縮、クリープおよびこれらに起因する鋼材拘束ひずみといった時間依存ひずみを考慮した提案式から有効応力を算出する。

図-3 コア応力解放法の調査概要

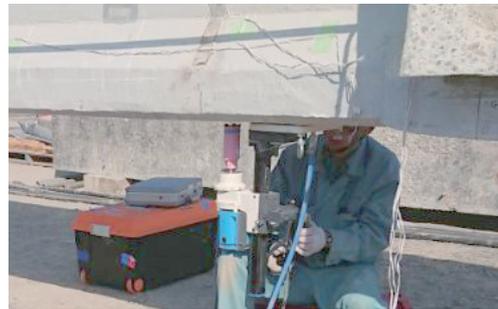
調査状況を写真-2、調査結果を表-2に示す。PC鋼材の破断・損傷本数は、素線の破断本数を考慮した「破断本数」と、素線の破断がある場合に1本と数える「損傷本数」に区別した。たとえば、12φ5の素線が6本破断していた場合、「破断本数」は0.5本、「損傷本数」は1本と表記している。

調査は断面修復部を避けた既設桁下面のP2側とA2側それぞれ2箇所ずつ測定し、その平均値を用いた。この結果より、コア応力解放法の計測結果はプレストレス残存量を概ね10%程度以内で推定できることが確認された。

写真-2 コア応力解放法の調査状況

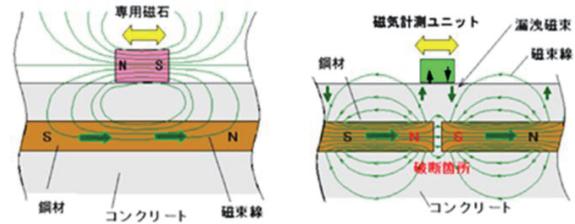
漏洩磁束法²⁾は、PC鋼材が強磁性体であることを利用し、コンクリート表面からPC鋼材を磁石により磁化し、磁化されたPC鋼材による残留磁束密度を測定することにより、鋼材破断の有無や破断位置を検知する(図-4)。

図-4 漏洩磁束法の調査概要

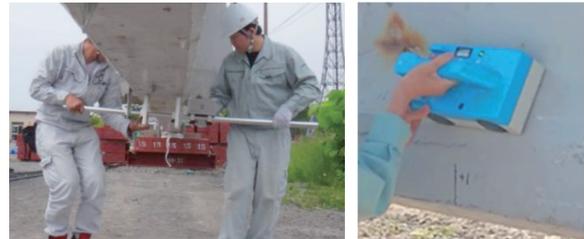
漏洩磁束法の調査状況を写真-3、PC鋼材破断位置の調査結果を表-3に示す。なお、本手法ではPC鋼材の破断状況を計測波形から判断するため、波形ピーク値の差が大きく変化するほど素線破断が多くなる傾向にあることは確認できるが、素線本数まで把握することは困難である。そのため、波形ピーク値が小さく素線破断であると判断される場合でもPC鋼材1本(12φ5の1束全て)の破断とし、表-2と同様に損傷本数として示した。表より、部材の耐荷力評価に重要となる支間中央付近(No.2およびNo.3)に注目すると、破壊調査と本手法は同様の結果が得られた。また、今回の計測結果においてピーク差に着目すると、No.1のピーク値の差が45μTでは、破壊調査によるPC鋼材の破断は確認されなかった。したがって、今回の計測ではピーク差120μT以上であれば、破断位置を概ね推定できる結果であった。

写真-3 漏洩磁束法の調査状況

なお、主桁内部の中央2段目のPC鋼材と補修時に消失したPC鋼材の破断は、本手法で評価することはできなかった。

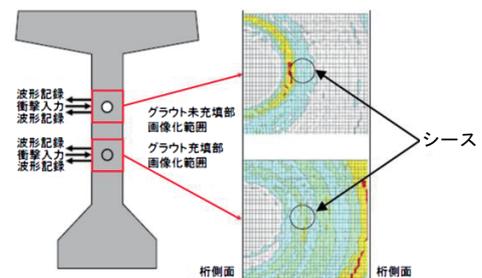
SIBIE法³⁾は、インパクトエコーの原理を利用し、反射波の周波数スペクトルを算定する。周波数スペクトルからSIBIE解析により図化してグラウト充填状況を判定する(図-5)。なお、本調査は一般に充填不足が生じやすい上縁定着ケーブルの曲上げ部となるウェブ側面などに対して実施されるが、今回は曲げ耐力に影響する部位への適用を目的とするため、PC鋼材が密に配置され、かつコンクリート断面形状が複雑な下フランジに敢えて適用した。

図-5 SIBIE法の調査概要

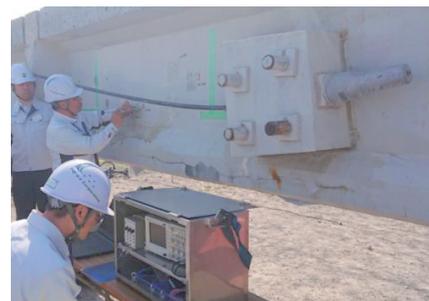
SIBIE法の調査状況と結果を写真-4、表-4に示す。破壊調査ではグラウト充填が確認されたが、非破壊検査では異なる判定結果となった。原因は、センサの位置がPC鋼材直上に一致しなかったこと(事前調査でPC鋼材の正確な位置出しが困難だった)、弾性波を利用する手法では内部の浮きや空洞の影響を受けること、下フランジでは入射する衝撃波の入射面と反射面が平行でないことが挙げられる。

写真-4 SIBIE法の調査状況

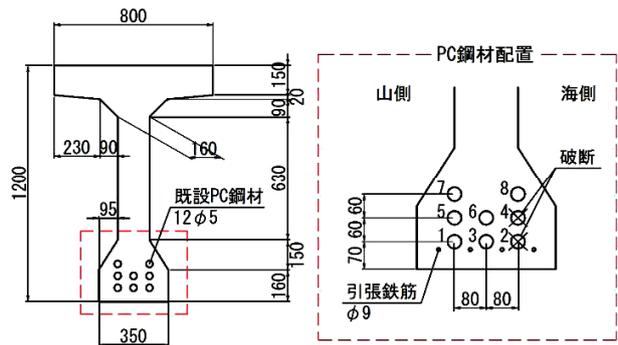
図-6 撤去PC桁の断面図 (支間中央)

解体調査より復元した撤去桁断面を図-6に示す。PC鋼材12φ5mmが8本配置され、同一断面では最大2本(2番と4番)破断していた。材料試験結果を表-7に示す。コンクリートの圧縮強度、ヤング係数および腐食度1~2のPC鋼材の引張強度は、設計値と同等以上であった。一方、腐食度3~4のPC鋼材は破断付近から採取したものであり、その引張強度は設計値を下回り、変動係数も大きくなることが確認された。なお、腐食度2の引張強度が腐食度1より大きな値を示しているが、この原因は、腐食度の分類を目視で仕分けたため、引張強度において、ばらつきが生じたと考えられる。

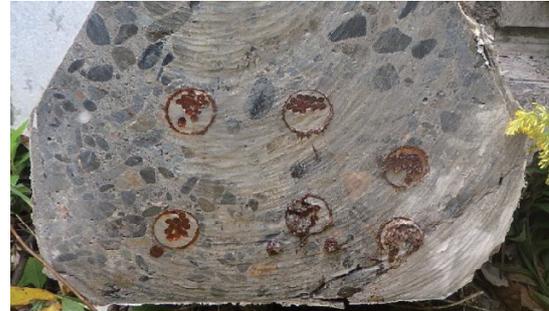
グラウトは概ね充填されていたものの(写真-5), 非破壊調査による把握が困難であった。また, グラウト充填状況はPC橋の架設年代, PC鋼材の種類(容量)および定着位置の影響を受けるため⁵⁾, その不確かさを算出するには条件を一致させる必要がある。そこで, グラウト技術が未熟であった1990年以前の撤去PC桁に限定し, グラウト充填不足の割合を整理した(表-8)。その結果, 中央値で6.3%, 変動係数で5%と算出された。非超過確率5%に相当するグラウト充填不足の割合は13.4%であり, 今回の撤去桁(PC鋼材8本)では1本強(8本×13.4%)に相当する。

写真-5 グラウト充填状況(撤去PC桁)

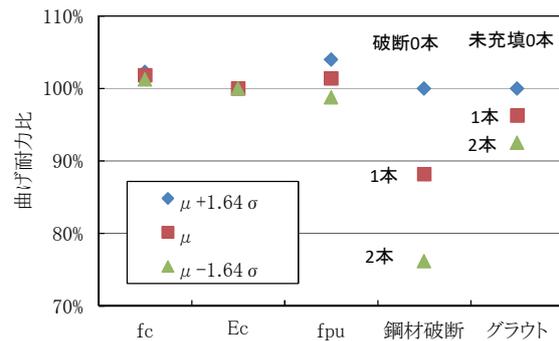
上記の情報をもとに, 各要因が撤去PC桁の曲げ破壊耐力に与える影響を試算した結果を図-7に示す。図中の曲げ耐力比100%は設計値を入力した場合であり, プロットは中央値 μ , 非超過確率5%を示した。ただし, 鋼材破断は0~2本, グラウトは未充填0~2本に変化させた。また, 曲げ耐力の算出にあたっては, 前者について破断本数分の断面積とプレストレスを低減し, 後者について断面剛性の算出時にグラウト未充填のPC鋼材を剛性に寄与しないものとし, さらに付着がない影響を考慮してその本数分の曲げ耐力を70%に低減した。なお, 70%の低減は道路橋示方書の付着がない場合の破壊抵抗曲げモーメントの算出方法を参考とした。

図-7のとおり, 圧縮強度, ヤング係数, PC鋼材引張強度の不確かさが既設PC橋の耐力に与える影響は曲げ耐力比で99~104%と算出された。一方, グラウト充填不足の曲げ耐力比は93%~100%となり, 鋼材破断は曲げ耐力比を大幅に低下させる結果になった。これは, PC桁の曲げ破壊耐力は同一の断面形状であればPC鋼材の容量(引張強度×本数)とグラウトによる付着一体性で概ね決定されるためである。

図-7 各要因が曲げ耐力に与える影響

- (1) 塩害により断面修復部のひび割れや浮きが発生し内部鋼材12φ5の損傷が懸念されたPC桁下フランジに各種非破壊調査を適用した結果、コア応力解放法は残存プレストレス、漏洩磁束法はPC鋼材破断位置を精度良く捉えることがわかった。一方、SIBIE法はPC鋼材が密に配置されかつコンクリート断面形状が複雑な部位への適用が困難であった。
- (2) 圧縮強度、ヤング係数、PC鋼材引張強度の不確かさが既設PC橋の耐力に与える影響は曲げ耐力比で99~104%と算出された。一方、グラウト充填不足の曲げ耐力比は93%~100%となり、鋼材破断は曲げ耐力比を大幅に低下させる結果になった。
- (3) 現在ある非破壊調査手法を組み合わせることで既設橋の評価においても新設橋の設計と同様の書式に沿って部分係数を設定できる可能性があることを示した。
