第51回  
プレストレストコンクリート技術講習会  
(オンライン開催)

# PC橋のデジタルツインを用いた 構造性能の評価と 維持管理の高度化

神戸大学  
大学院工学研究科市民工学専攻  
准教授 三木朋広

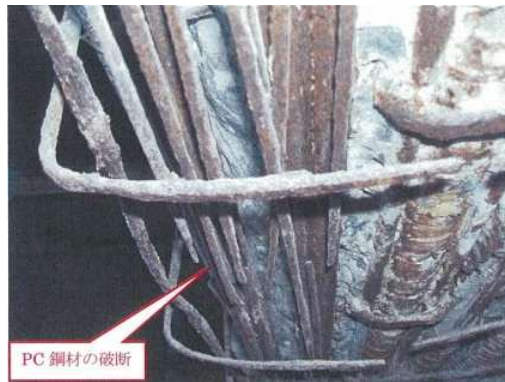
- PC部材の設計: 一般に, 部材にプレストレスを導入してひび割れ発生を許容しないことで, 部材を全断面有効と見なす.
- しかし, 既設PC橋をみると, 過去に主桁に沿ったひび割れや鋼材腐食などの変状が生じた事例がある.

P C 鋼材の腐食が進行すると,

鋼材の断面減少  
さらに鋼材破断

影響が大きい  
プレストレス消失  
部材耐荷力の低下

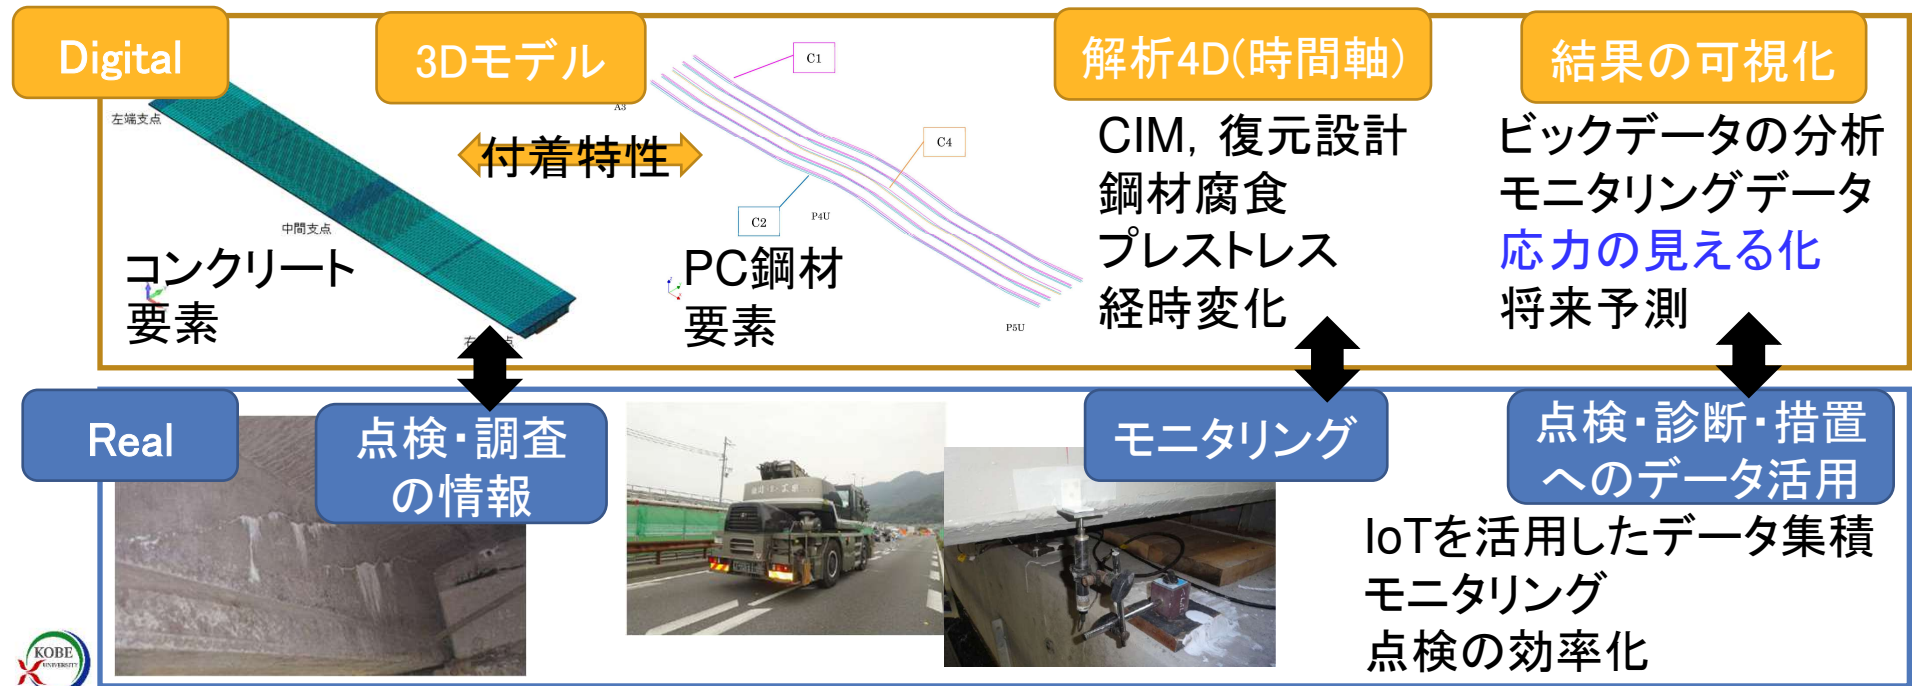
- デジタル上に対象構造物をモデル化して、**力学挙動の再現**、**分析**、ならびに**現実空間+時間とのデータ関連付け**と**結果の可視化**を行う。
- **課題**: データ集積の時間とコスト, モデル化の精度, システムのメンテが必要
- 試行として, 2径間連続**PC**中空床版橋を対象として, ①コンクリートのひび割れ, ②**PC**鋼材の腐食と破断, ③部材断面の部分更新の影響分析
- 本研究では, 一つの例として, **PC中空床版橋**を対象としたデジタルツインモデル構築と, **現場展開における作業フローと課題**の提示を目標とする。
