山陽新幹線百間川橋梁の設計および施工

1. 概 要

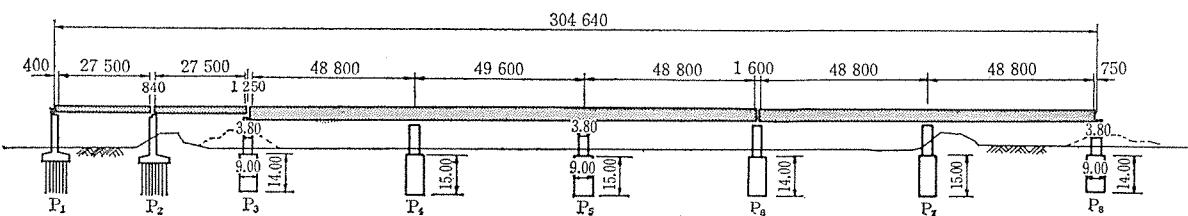
図-2 全 体 図

橋梁延長：304.64m

スパン割：27.50m 2連(P C単純桁)

48.80+49.60+48.80

1連(P C 3径間連続桁)

48.80+48.80 1連(P C 2径間連続桁)

昭和43年10月下部構造工事に、44年8月上部構造工事にそれぞれ着手し、昭和45年8月に竣工したものである(図-2)。

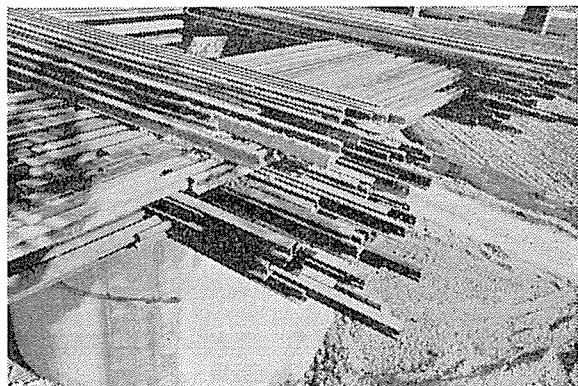
写真-1 井筒沈下のレール載荷

井筒の沈下に際し、周辺摩擦力を1.5t/m²として、沈下荷重を想定していたが、深くなるにしたがい沈下に困難をきわめた。

2ロット程度までは、順調に下がったが、最終ロットにおいては、粘土質を多量に含み摩擦力が多いのみでなく、洗掘が許されないため刃口の抵抗が非常に大きく、当初予定していた載荷荷重では沈下が不可能となり、逐

次荷重を増加した（写真-1、図-3）

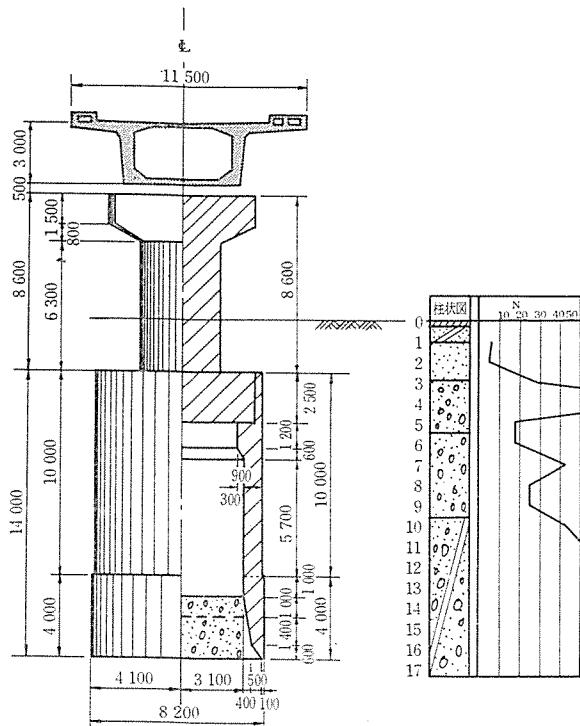
図-4 断 面 図

橋脚は流水に支障がなく直桁の架設を考慮して、直径 3.8 m の複線T型円形橋脚とし、その基礎は井筒工を採用した（図-4）。

根入長については、横山・池原式により、内部摩擦角 38° 、洗掘長 4 m として計算し、地震時における縦荷重は各橋脚に鉛直力に比例して分散するものとして設計した（表-1）。

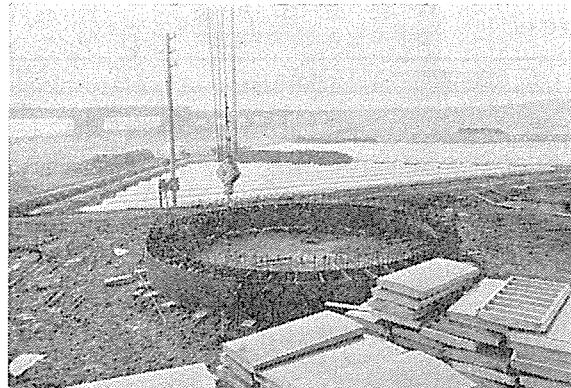
写真-2 井筒刃口のすえ付け

施工順序は、左岸より P₁P₂ の矩形橋脚（鉄筋コンクリート杭）に続いて P₃～P₅ の井筒を 3 基の 8 t 吊り三脚デリッククレーン（2回転用）により施工した（写真-2）。

井筒のセットは沈下荷重載荷の状態で、火薬（榎 3 号 200 g ）により行なったが、上部工完了後においても初期沈下が少なかった点などから考え非常に良かったと思う。

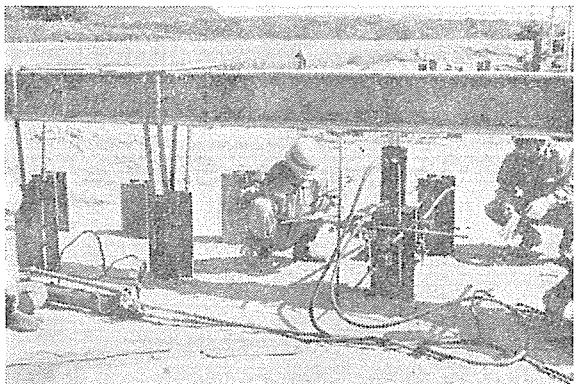
写真-3 支保工用 H鋼杭の載荷試験

a) 支保工 支保工の基礎は杭打基礎（載荷試験をした結果、H-200×200×8×12 $l=5.5 \text{ m}$ ）とし、H 鋼を D-12 により 1 本ごとに、支持力を確認しながら施工した。

支保工の上げ越し量は、支保工の変位量、プレストレスによる反り、自重、橋面荷重、活荷重などを考慮して、最終的な桁の反りを、活荷重載荷時において水平となるように計画した（表-3、写真-3）。

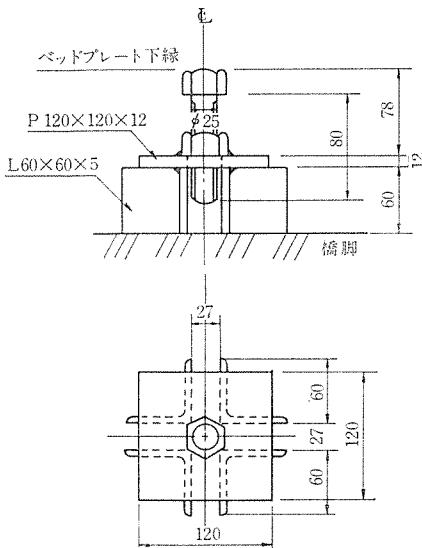
図-5 シューすえ付け用ボルト

シューのすえ付けの際には、上シュー、下シューともに水平に、かつ移動方向に対し直角になるようにセットした。高さの調整は図-5に示すように、L型鋼を足とする受台をヘッドプレートの四隅に作り、ボルトの出を調節して高さを決めシューをすえ付けた(写真-4)。

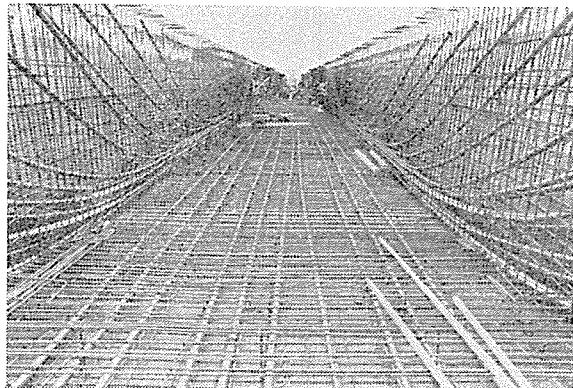
写真-5 シースの配置

連続桁では、シースは $\phi 65$ mm、肉厚 35 mm のものを使用し、スターラップ鉄筋上にシース受鉄筋、D ϕ 16 mm を溶接し、これに結束線でシースを固定したが、コンクリート打設中に棒状バイブレーターが触れたりして、鋼線の通りが狂ったこと也有ったので、2径間連続桁のときは、シース受鉄筋に、図-6のように、短鉄筋を溶接し、その中にシースをはめ込み、シースの通りの狂いが生じないようとした。

で、2径間の場合は、施工に細心の注意を払う一方、シースの肉厚を0.41mmとし、堅固なものを使用した。また、0.41mmのシース使用については、種類サンプルを作り、一方はシースの凸部と凸部の間に2山とし、そして、もう一方は1山として、曲げ試験をした結果、前者はあまりに剛性が大き過ぎて曲線にならなかったのに対し、後者はスムーズなカーブが描けたので摩擦係数のことを考え、後者を採用した(図-6参照)。

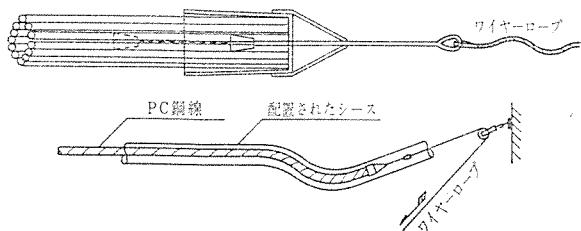
図-7 ケーブル引込具図

d) PC鋼線布設 PC鋼線布設は、人力で押込むのは不可能であるので、PC鋼線($\phi 8\text{ mm}$)1本をセットされたシースの左端より右端まで通し、右端のワイヤーロープ(3分)を、そのPC鋼線($\phi 8\text{ mm}$)に結びつけ、PC鋼線を左端に引きもどすことによって、ワイヤーロープをシース内に引き込み、左端でPCケーブルの先端(12- $\phi 12.4$)に“ケーブル引入具”を結びつけたのち、ワイヤーロープを15HPの電動ワインチで巻き取って、

PCケーブルを左端より右端へ引き込んでPC鋼線を布設した(図-7参照)。

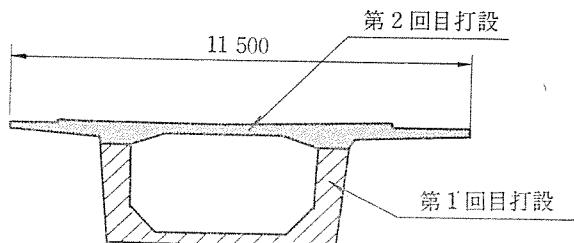
図-8 コンクリート打設区分

f) コンクリート工 コンクリート打設は、タワーを建てコンクリートバケット(1 m^3)により吊り上げ、カート車により打設した。打設にあたっては、3径間連続桁は5ブロック、2径間連続桁では、3ブロックにわけ、各ブロックを打設したのち、施工目地を打設した。

打設順序は、図-8、9のとおりで、最初に床版腹部を打設しその後上床版を打設した。また、生コンの配合は表-4のとおりである。

養生については、寒中コンクリートはコンクリート打設後シートでおおいを設けて、200~500Wの投光器およびヒーターを使って養生した。また、暑中コンクリートについては、コンクリート打設後すぐにトヨマットを敷き、散水し、養生をした(図-8参照)。

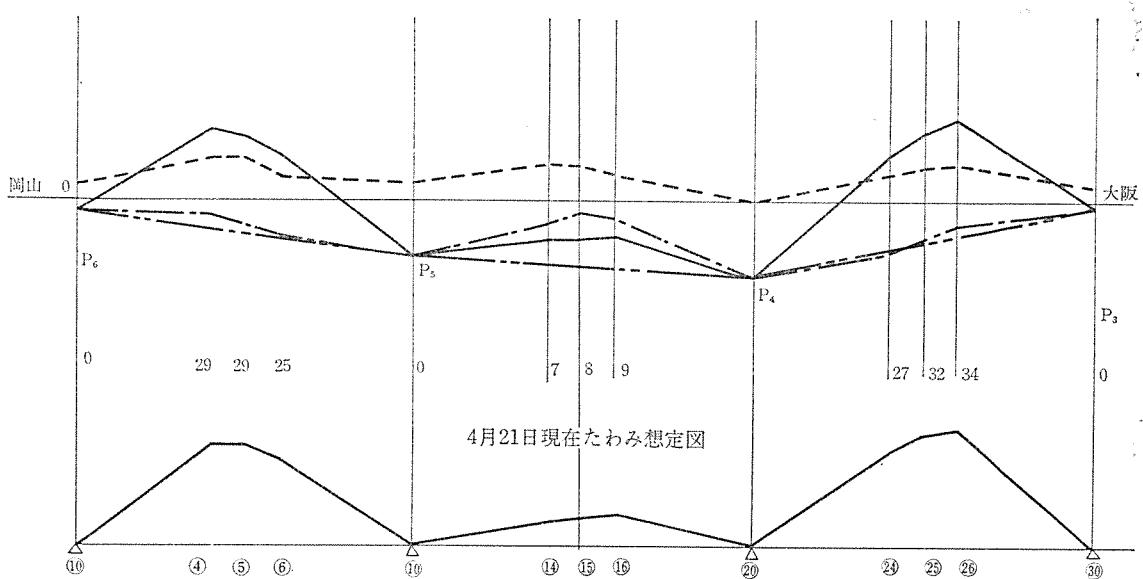
図-10 たわみ測定結果表（プレストレス桁自重）（3径間）

鋼線緊張後、シューの移動量、および桁の反りは、表-6、7、図-10、11のとおりである。
