# 塩害環境下にある PC 橋への取組

本稿は、塩害環境下にある海峡部鋼長大橋に連続する取付けPC高架橋について、詳細調査とそれに基づく劣化予測を行い、その結果をもとに目標耐用年数を200年とした場合の長寿命化への取り組みについて報告する。

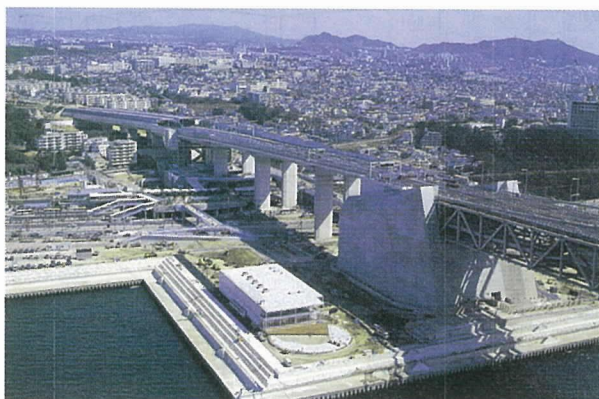
写真 - 1 舞子高架橋

本検討の対象とした橋梁は，海峡部長大橋に接続する PC 橋および PC 構造物と鋼構造物が一体となった複合斜張橋とした。表 - 1 に検討対象とした橋梁と設計施工条件を示す。また，検討対象橋梁のうち，明石海峡大橋の取付け橋である舞子高架橋および複合斜張橋の多々羅大橋を写真 - 1，2 に示す。
