PC 技術による構造物の  
機 能 回 復 ・ 向 上

# PC橋の保全技術の動向について

窪田 賢司\*

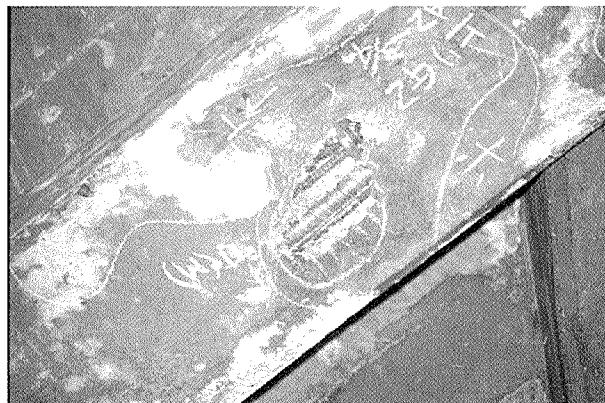
過密配筋構造および部材形状のスレンダー化・複雑化に伴い、建設時のコンクリート打設の締固め不足となり、空洞、ジャンカが発生し、その補修箇所のはく離（写真-1）。これは設計上の鋼材配置間隔の配慮不足によるもの、また

写真-1 コンクリートのはく離

は施工においてシースの剛性や保持方法の配慮不足などから、コンクリート打設が部分的に不十分になったものである。この場合、型枠脱型時に断面補修を行うことになるが、不良箇所の表面処理、適切な断面修復材料の選定、十分な付着性を有していかなければならない。しかしながら、施工期間の制約などにより、確実な処置が行われていなく、補修箇所の記録も残されていないことが多い。このようなことから、JHでは不良箇所の補修記録および構造物の初期点検を実施している。今後、供用後に実施する定期点検と比較することにより、健全性の評価を行うこととしている。

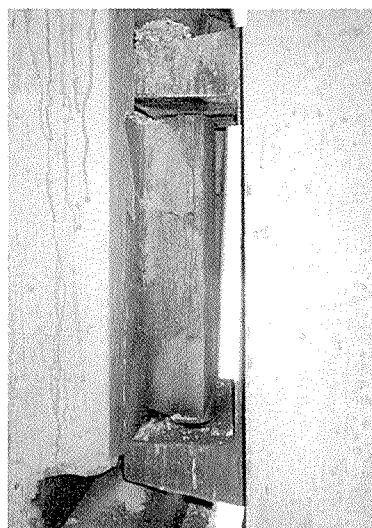
中央ヒンジを有するPC箱桁橋において、クリープ・乾燥収縮による桁の垂れ下がりに伴い、伸縮装置・ゲレンク支承の遊間異常（写真-2）。これは想定以上に中央ヒンジ

写真-2 ゲレンク支承の損傷

が垂れ下がることにより、伸縮装置の段差、異常遊間、ゲレンク支承部からの異常騒音などの損傷が発生することがある。その後、伸縮装置や支承の補修を行っても再損傷が発生し、また補修間隔が短くなり、縦断線形にも影響が出始め、最終的にはPC橋本体の耐荷性能の低下につながる可能性がある。それらの対策としては、垂れ下がり量の定期監視の実施や恒久的な補修として中央ヒンジの連続化(写真-3)などがある。連続化においては、既設鋼材の位置を十分考慮した上で補強鋼材を配置する必要がある。

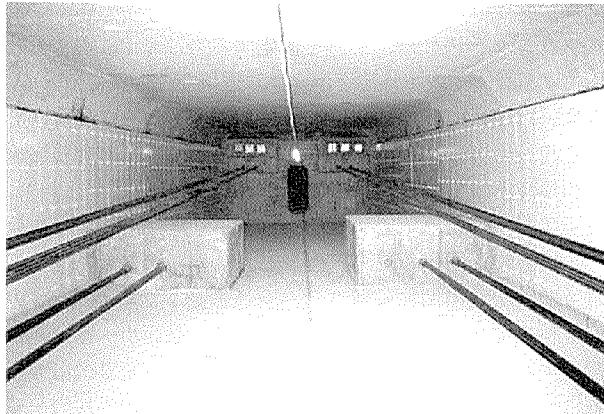
写真-3 中央ヒンジの連続化

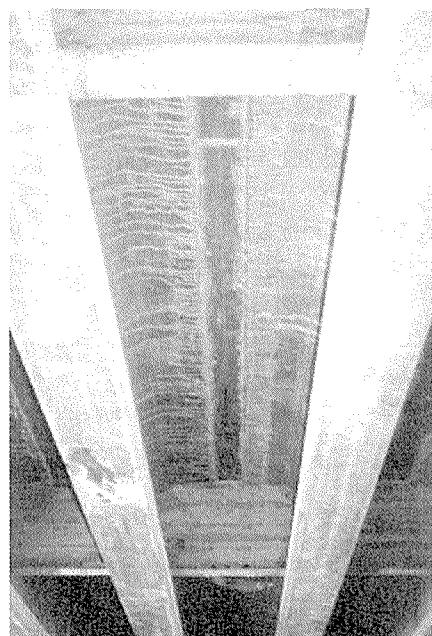
写真-4 床版間詰め部からの遊離石灰

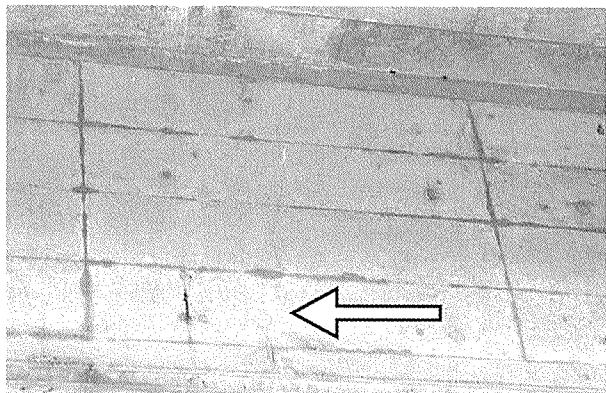
車両の大型化・交通量の増大に伴う曲げひび割れの発生(写真-5)。これは過大な荷重積載またはプレストレス不足からの桁側面に垂直方向にひび割れが生じたものと考えられるが、複数の要因が相まっていることから、原因を特定することは困難である。詳細な調査や載荷試験など適切な検討を行い原因究明したうえで、対策することが望まれる。

写真-5 過大な荷重積載またはプレストレス不足によるひび割れ

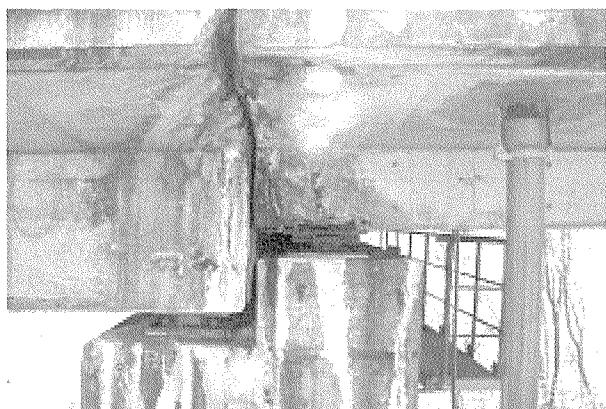
凍結防止剤(NaCl)の散布による漏水・滯水に伴う塩害(写真-6)による損傷。これは、凍結防止剤散布地域において伸縮装置の損傷を放置した結果、桁端部に塩害の損傷が発生したものである。桁端部は、PC 鋼材の定着部があり、橋梁本体としても重要な箇所である。さらに狭小な空間での補修作業となることから、PC 構造の技術的知識、高度な補修技術を要することになる。よって、(写真-6)のような状態になる前に伸縮装置の補修を行うことが望ましい。また、建設時においては、桁端部に防水工をあらかじめ施すことや、延長床版を採用することにより伸縮装置と桁端部の位置をずらし漏水による桁端部の損傷を防止することから有効と考えられる。

写真-6 凍結防止剤の漏水による桁端部の損傷

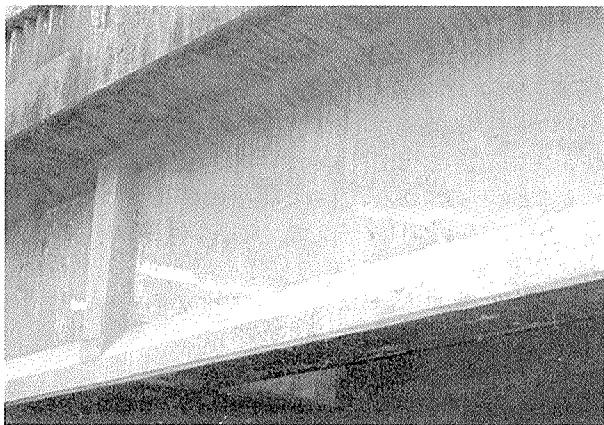
PC 鋼材に沿った遊離石灰を伴うひび割れ損傷(写真-7)。

写真-7 PC鋼材に沿った遊離石灰

これはグラウトの未充填やコンクリート打設の打ち込み不足によりシースとコンクリートに隙間が生じ、雨水や塩分がPC定着部から浸透したものと考えられる。この対策方法として、PC定着部に防水工を施すとともに、グラウト未充填箇所においては、グラウト再注入を実施することが有効と考えられる。

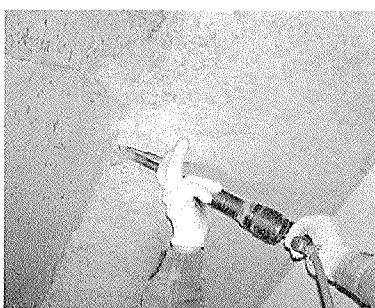
写真-8 ドリルによるはつり状況

PC橋において、異常たわみ、ひび割れ、塩害、アルカリ骨材反応などにより、構造物の耐荷性に影響が懸念されることがある。そこで、PC橋の耐荷力を定量的に評価する方法として、構造物に導入されているプレストレス応力を鉄筋切断法<sup>1)</sup>により推定する手法を開発した。鉄筋切断法はPC橋の鉄筋をはつり出し、ひずみゲージを貼り付けた後、鉄筋を切断し解放されるひずみを計測する手法である。鉄筋切断は、切断した鉄筋の復旧が困難であり、これまで実構造物での適用はあまり行われてこなかった。そこで切断した鉄筋を機械継手により復旧した場合の耐荷性状につ

いての確認を行った。鉄筋切断法による計測状況を（写真-8～写真-10）に示す。鉄筋切断法は、建設時の施工手順による影響として現場打ち床版などの後死荷重やクリープおよび乾燥収縮などを考慮したうえで、損傷の外観調査と組み合わせることにより、残存プレストレスが推定でき、PC橋の耐荷力を評価するものである。

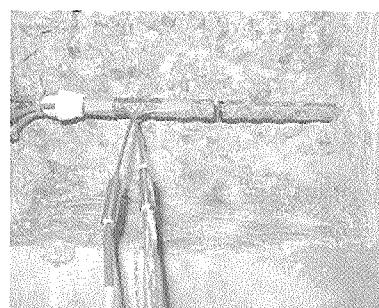
写真-9 鉄筋ゲージ取付け, 鉄筋切断

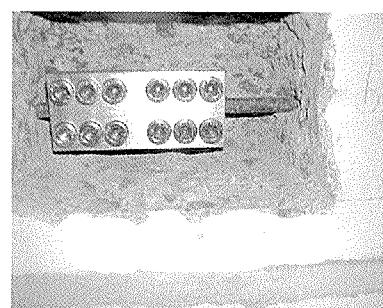
写真-10 鉄筋接続治具取付け

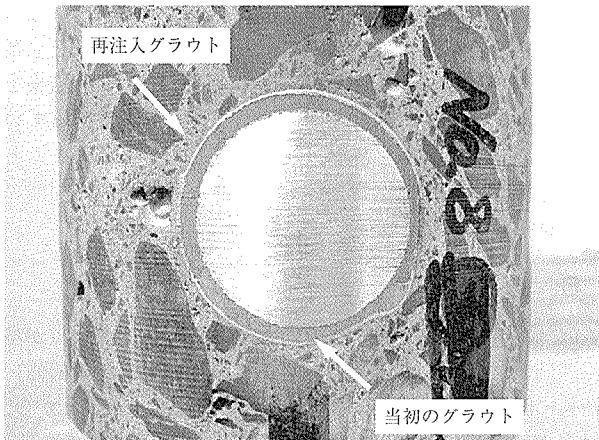
構造物の耐久性向上の観点から、劣化因子の侵入を未然に防ぐための、高耐久性能型の防水工やコンクリート塗装の技術開発を進めている。しかしながら、劣化因子が浸透してしまった構造物においては、その除去方法が課題である。また、補修・補強においては、新旧コンクリートを確実に一体化させることが重要である。これらを解決するため、ウォータージェット工法（WJ工法という。）によるはつり処理の評価の定量化を図った<sup>3)</sup>。WJ工法の採用により、従来補修作業が困難であった桁端などの狭小箇所の劣化したコンクリートの除去などが可能となった。またグラウトの未充填の補修方法として、グラウト再注入工法<sup>3)</sup>（写真-11）を開発した。グラウト再注入工法は、WJ工法により鉄筋やPC鋼材を傷つけることなく、目標とするPC鋼材まで削孔し、グラウトの充填度およびPC鋼材の腐食状態を

写真-11 グラウト再注入状況

確認した後、真空ポンプを併用してグラウトを注入するものである。

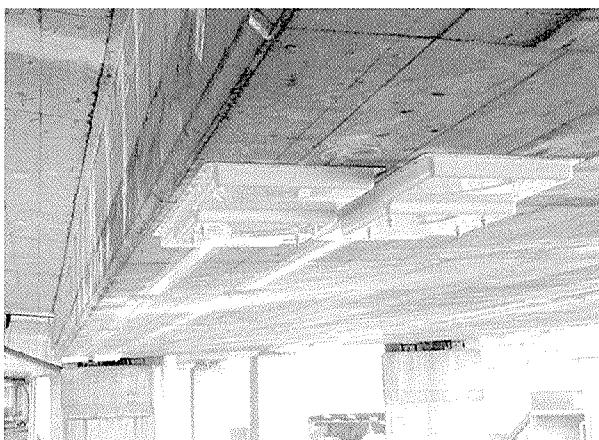
RC、PC橋において、遮音壁の設置および重交通に伴う死活荷重の増加や老朽化など、構造物の耐荷力・耐久性の向上が必要となるものが増えている。その場合、外ケーブル補強や鋼板接着補強による対策が採用されているケースが多い。しかしながら、都市内の橋梁においては、桁下の交差道路との建築限界や交通規制の制約などクリティカルになることがある。そこで、PC鋼材に変わる炭素繊維プレートを緊張し、桁の補強を行うアウトプレート工法（写真-12）を開発した。写真-12はRC橋の補強として厚さ2mmの炭素繊維プレートを緊張してコンクリートにプレストレスを導入したものである。今後、RC・PC橋に対する有効な補強工法の一つとして考えている。

写真-12 プレストレス導入補強

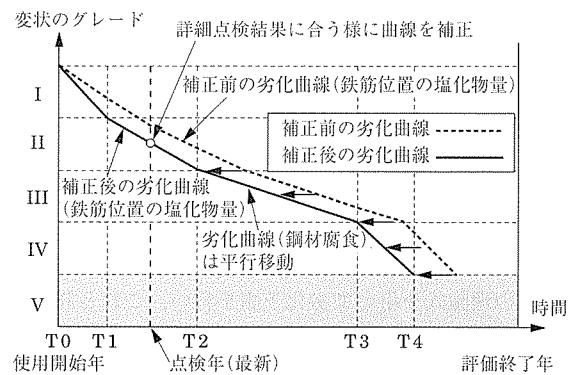
JH-BMSは、橋梁諸元データと点検データを統合した保全情報活用データベースを用いて、劣化機構ごとに予測理論式を設定し、橋梁各部材の健全度を評価し、将来の劣化予測（図-1）を行うものである。また、最適な補修・補強の時期および工法を立案し、ライフサイクルコストを算出する。

図-1 劣化予測の補正

詳細点検を適宜実施しており、より精度の高い劣化予測を行うため、詳細点検データを基に劣化予測の補正を行う（図-1 参照）。

既存の理論式を用いて劣化予測を行い、これと詳細点検の結果を照合し、劣化予測曲線を補正することで、橋梁部位ごとの劣化予測が可能になる。なお、初期欠陥や建設時の材料、施工のバラツキ、部分的な劣化の進行および複合要因による劣化など、予測式に当てはまらない損傷は、別途個別に評価するものとしている。
