# 首都高速道路における維持管理への取り組み

本稿では、首都高速道路で取り組んでいる維持管理について、管理水準の設定や構造物等の点検手法について概説するとともに、近年の橋梁構造物の補修・補強事例について述べることとする。

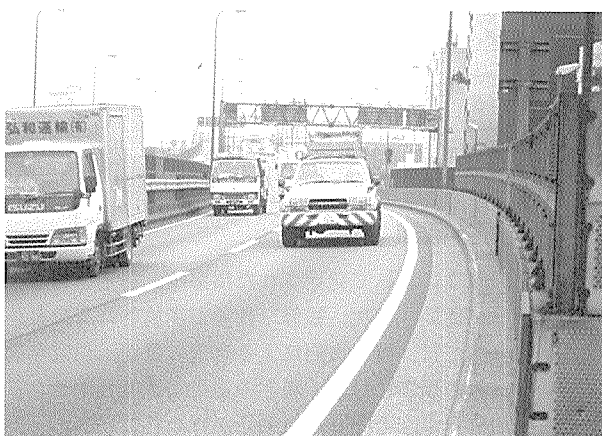
写真-1 高速道路上巡回点検実施状況

日常点検は、高速道路上および高架下における巡回パトロールカーからの車上目視・車上感覚による「巡回点検」(写真-1)と、高速道路上および高架下からの徒歩目視による「徒歩点検」(写真-2, 3)からなり、視認できる範囲内で構造物等の損傷を早期に発見することとしている。

巡回点検は、高速道路上においては舗装や伸縮継手、高欄の損傷等を、高架下においては構造物のほか、附属施設の落下のおそれ等の発見を主としている。

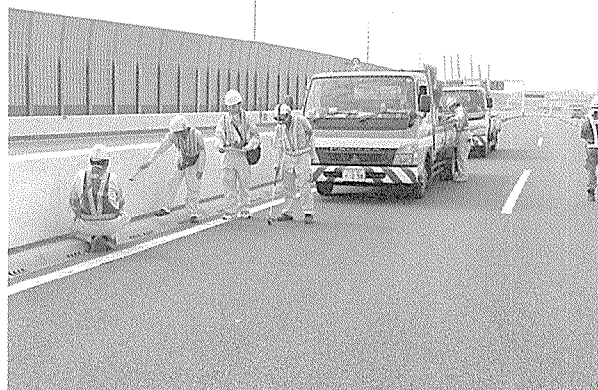
写真-2 高速道路上徒歩点検実施状況

徒歩点検は、巡回点検では発見困難な構造物細部の損傷等の発見を目的としている。

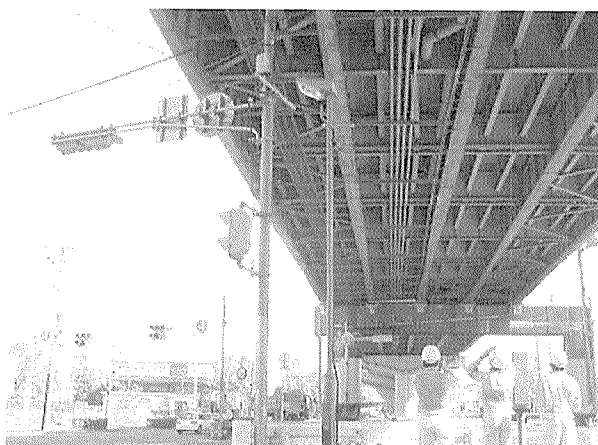
写真-3 高架下徒歩点検実施状況

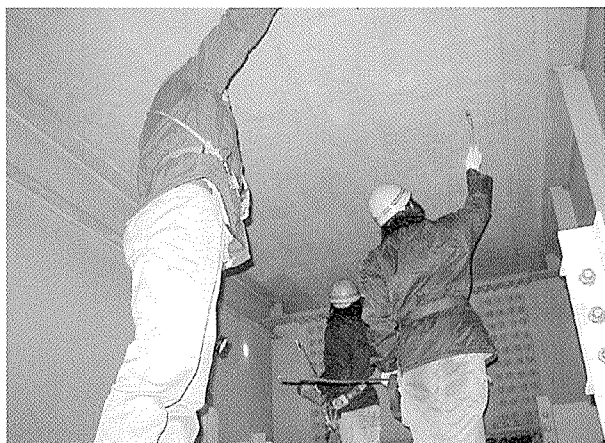
写真-4 RC床版の接近点検実施状況

点検時には、老朽化に伴うコンクリート片の剥離落下防止のため、ハンマー等によるたたき点検(写真-4, 5)を行い、コンクリート片の浮きを確認される箇所においてはコンクリート片の除去を実施している。

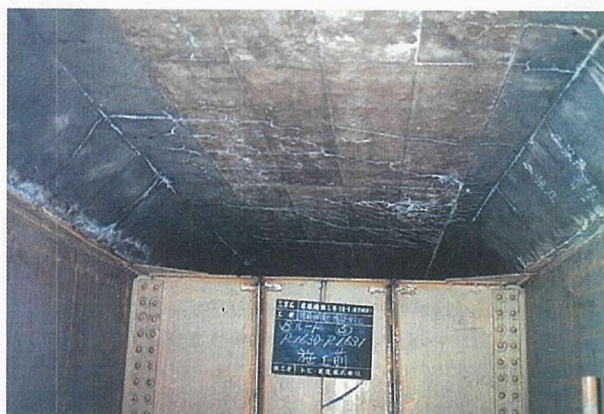
写真-6 コンクリート床版に発生したひび割れ損傷

コンクリート床版に発生したひび割れ損傷の一例を写真-6に示す。本損傷は、ひび割れが一方方向から二方向に進展しており、今後、亀甲状のひび割れに進展し、最終的には押抜きせん断破壊へ至る損傷である。損傷の原因は、近年の車両大型化によって輪荷重に対する床版の疲労耐久性が不足したことによるため、当社ではコンクリート床版の疲労耐久性向上に効果のある床版上面の防水工を行い、橋面からの水分の浸透を防ぐとともに、床版下面へ補強鋼板や炭素繊維シートを接着することにより、床版の曲げ剛性を向上させることでひび割れの進展防止を図る対策を実施している。
