北島町浄水場第1 浄水池の改修工事

— テムコアルミドーム工法によるPCタンク屋根の架替え —

本工事は、築造後30年以上経過したPCタンクの改修を行うもので、劣化が顕著であったRCドーム屋根を撤去し、アルミドーム屋根へ架け替えるものである。本稿では、狭隘な敷地における現場周辺環境に配慮した既設RCドーム屋根の撤去、およびアルミドーム屋根の組立てについて報告する。

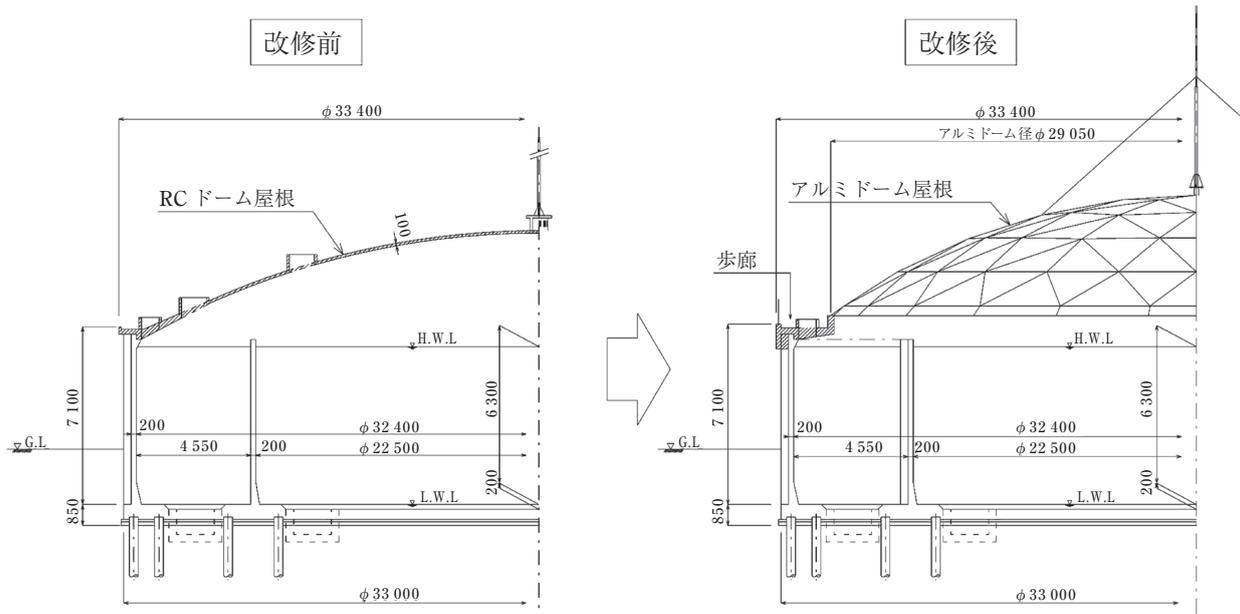
図 - 1 改修概略図

本浄水池の工事概要を以下に示す。また、RCドーム屋根からアルミドーム屋根（テムコアルミドーム工法）に架け替えた、改修前および改修後の概要図を図-1に示す。

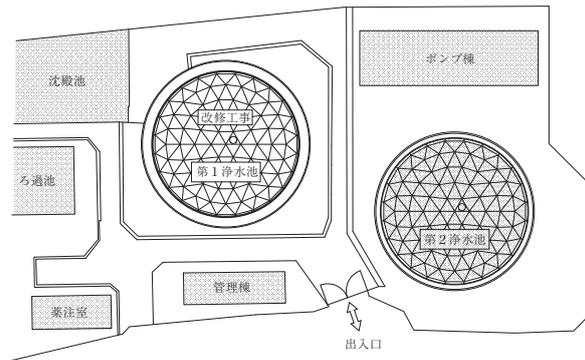
図 - 3 浄水場内概略図

北島町は徳島県の北東部に位置し、北島町浄水場は、図 - 2 に示すように旧吉野川右岸沿いの住宅地のなかにある。また、図 - 3 に示すように、浄水場の敷地も狭隘であり、改修工事に際して、資機材の搬入出や周辺環境への影響に対して配慮が必要であった。

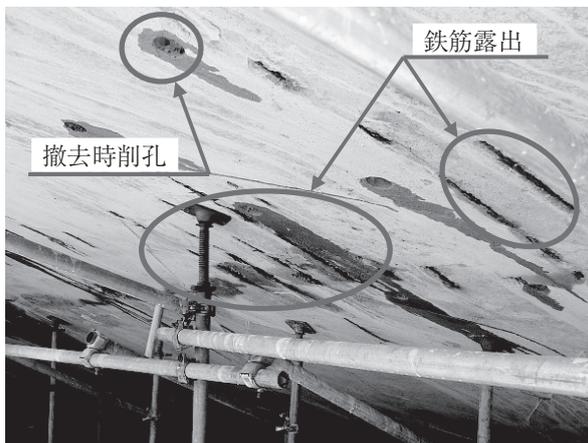
写真 - 1 既設RCドーム屋根内面

- 1) 北島町浄水場は敷地が狭く、狭隘なヤードで施工する必要があった。
- 2) 浄水場が住宅地域のなかに位置しているため、騒音、振動、粉塵飛散など、周辺環境に対する配慮が必要であった。
- 3) 浄水場は旧吉野川に近接しており、施工に使用した水の排水に対して、処理対策が必要であった。
- 4) RCドーム屋根撤去に際しての事前調査において、予想以上のドーム部材厚の不均等や鉄筋腐食を確認(写真-1)したことから、撤去解体作業における安全性が懸念された。

本工事においても、既設RCドーム屋根の解体に際して事前調査を実施したが、著しい鉄筋の腐食や予想を上回るドームコンクリート部材厚の不均等が確認された。これらの状況を踏まえた解体時の安全性を解析によって確認するためには、既設RCドーム屋根の詳細調査と調査結果の解析への反映が必要である。しかし、これらの実施が困難であることや費用対効果の考慮から、解析での安全性確認によらない解体工法を計画することとした。これらのことから、既設RCドーム屋根の解体における施工中の崩壊の危惧に対して、既設RCドーム屋根の撤去作業前にPCタンク内に支保工を組み立てて既設RCドーム屋根を支持し、解体中の崩壊に対する安全を確保して施工を行った(写真-3)。

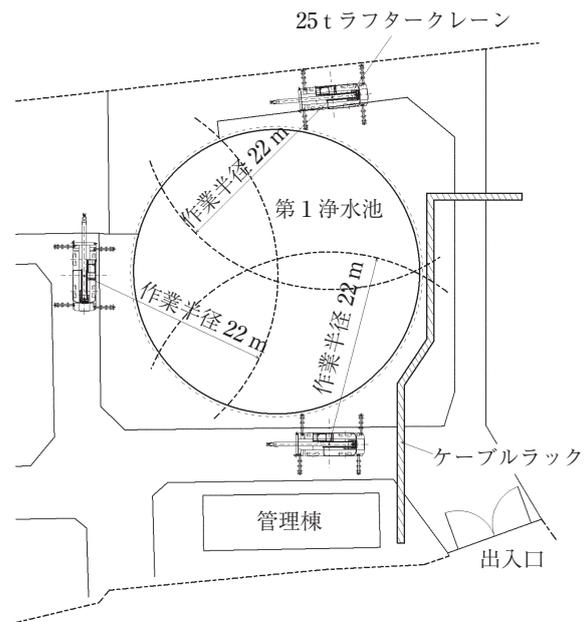
図 - 4 クレーン配置

北島町浄水場への搬入道路および場内の施工ヤードが狭小であることから、使用するクレーンは小型化させる必要があった。これらの制約条件から、使用するクレーンは25tラフタークレーンとした。施工ヤードでのクレーンの配置は図-4に示すように3箇所とし、このクレーン配置でのブロック吊出しに対する作業半径は22mとなった。この条件におけるクレーンの吊り能力から、切断するRCドーム屋根のコンクリートブロック1ピースの重量は0.75t以下に制限する必要があった。

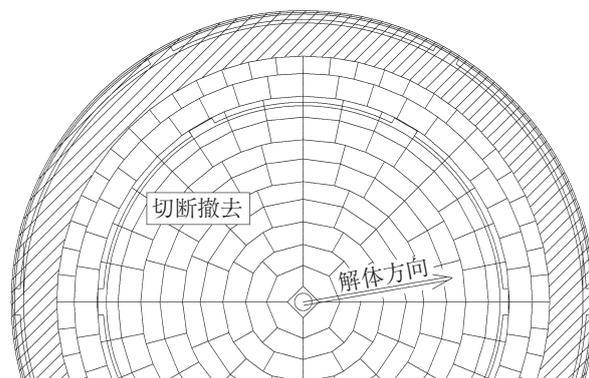
図 - 5 RCドーム屋根撤去解体割付け

クレーンの小型化による切断ブロックの重量制限から、図-5に示すようなRCドーム屋根撤去解体割付けが計画された。切断撤去するブロック数は、ブロック重量の軽量化のために266ピースとなり、小型で多数のブロックを処理することとなった。

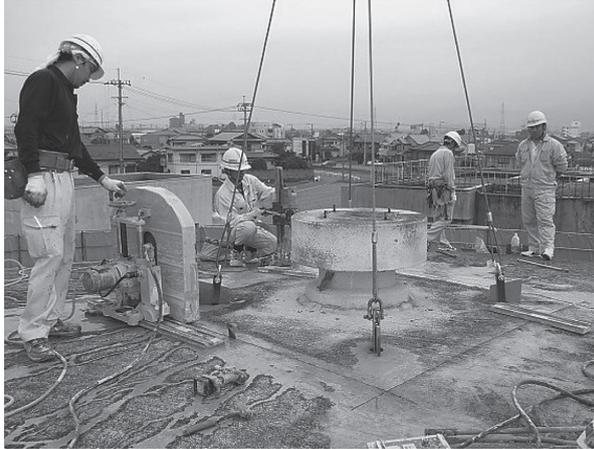
写真-2 ウォールソー工法による切断

る周辺環境への影響が懸念された。このことから、対策としてPCタンク外周を防音シートで囲むとともに、コンクリート切断にはウォールソー工法(写真-2)を採用することとした。

ウォールソー工法は、切断精度が高く、切断面が綺麗であり、低騒音、低振動で粉塵の発生が少ないという特徴を有している。ドームコンクリートの切断にウォールソー工法を採用したことにより、懸念されていた騒音、振動などの発生を抑えることができ、周辺環境への良好な対応が行えた。

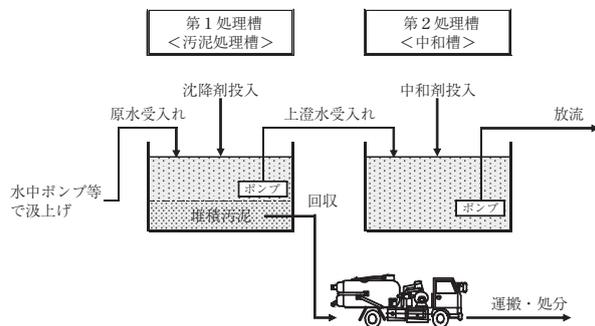
図-6 排水処理フロー

1) 現場ヤード内に、汚泥処理槽とする第1処理槽と中和槽とする第2処理槽の二つの水槽を設ける。

2) 発生した排水を第1処理槽に貯め、汚泥沈降剤を投入し、汚泥を沈降させる。

3) 汚泥が沈降した後、上澄水を第2処理槽に移し、中和剤によりpH調整を行う。

4) 処理水のpH値およびSS値(遊離物質)が放流水の管理値を満足していることを確認し、放流する。

放流水は、pH値については北島町浄水場の規格値である5.8~8.6を管理値とし、SS値は浄水場の規格値である200mg/Lに対して自主管理値を150mg/Lに設定して、これを越えないように管理した。

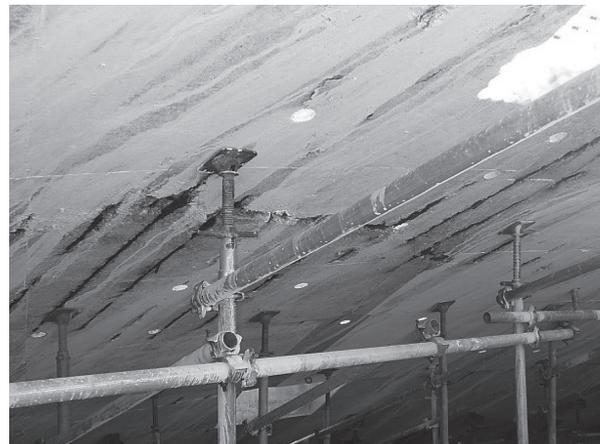
写真-3 既設RCドーム屋根解体時の支持

支保工に対する施工の効率化と安全確保の考慮から、本工事で設置した支保工は、アルミドーム屋根組立て用として設置計画していた足場を既設RCドーム屋根解体時の支保工として使用できるように変更した。既設RCドーム屋根の撤去後、この支保工はアルミドーム屋根組立て用足場として組替えを行い使用した。

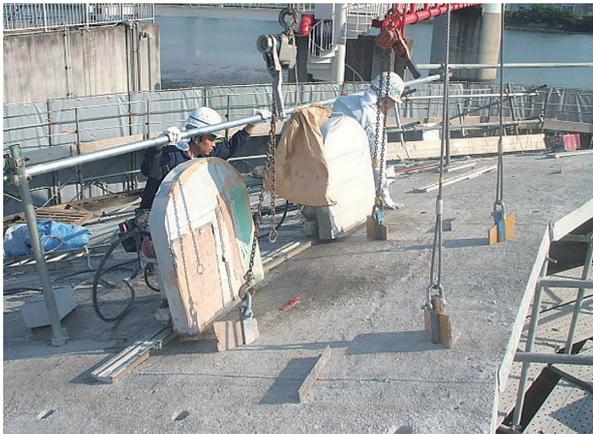
写真-4 吊金具による切断・吊出し

既設RCドーム屋根のコンクリートの切断手順は、切断するブロックの四方にφ60mmの削孔を行い、これにブロック吊金具を設置し、切断したブロックをクレーンによって吊り出す。このとき、吊上げ時に撤去ブロックに対して偏荷重が作用しないようにするために、クレーンにより吊金具に所定の吊荷重をかけ、その後、コンクリートを切断し、吊出しを行った(写真-4)。

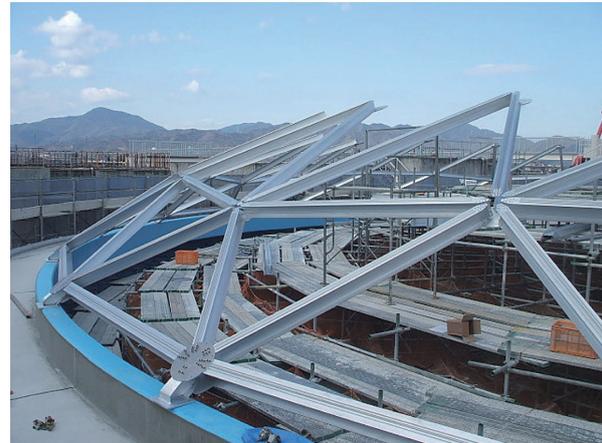
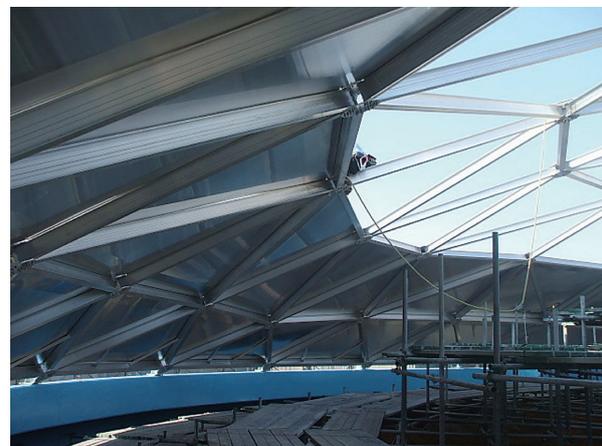
写真-5 設置位置での直接組立て(1)

本工事では施工ヤードが狭隘であることから、タンク外にアルミドーム屋根の組立てヤードを必要とする1)の方法は採用できなかった。また、本浄水池には2槽式構造による内壁があることから、タンク内でのアルミドーム屋根の組立ては困難であったため、2)の方法も採用できなかった。

以上の理由より、本工事ではPCタンク上の設置位置でアルミドーム屋根を直接組み立てる3)の方法を採用した

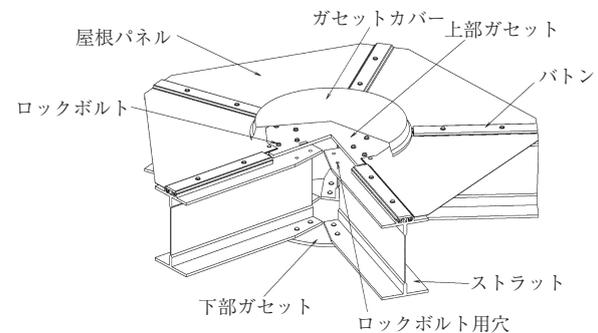
図-7 アルミドーム屋根のトラス構造主要部

本工事では、米国で製作される全世界で8000基以上の実績を有するテムコ社製のアルミドーム屋根を採用した。このアルミドーム屋根は、三角形の網目状に組まれた単層のスペーストラス構造となっており、トラス構造の主要部は図-7に示すような構造となっている。

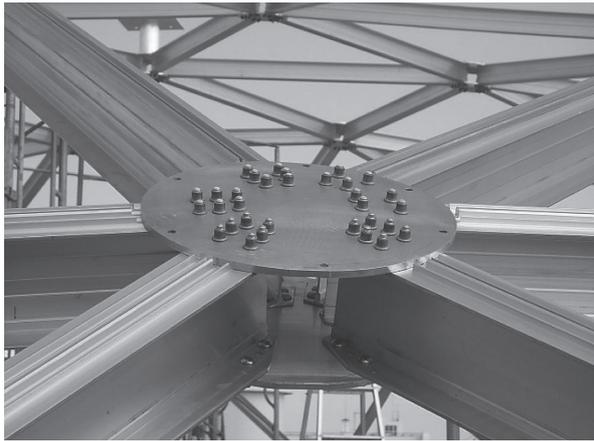
写真 - 7 ストラット接合部

骨組材となるストラットは、その端部同士をストラットの上下にセットしたガセットと称する結合部添板で挟み込み、ロックボルトで結合することで構成される（写真 - 7）。結合に用いるロックボルトは、ボルトの平行溝にナットを食い込ませて締結するもので、仮組を必要としない。ストラットで構成される三角形面には三角形のパネルを配置する。パネルは、バトンと称するパネル押さえ型材とストラット突起部の間にパネル辺縁を挟み込み、バトンスクリューで固定される。

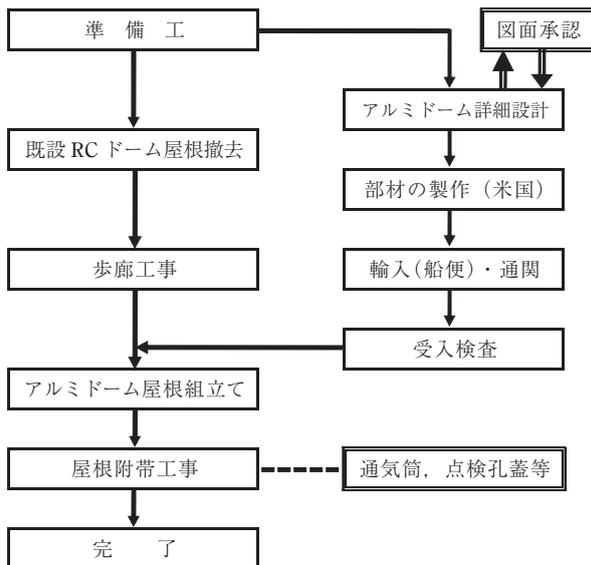
図 - 8 アルミドーム屋根施工フロー

アルミドーム屋根の施工フローおよび組立てフローを図 - 8, 9 に示す。アルミドーム屋根の架設に先立ち、RCドーム屋根が撤去された側壁上に、アルミドーム屋根を支持するRC構造の歩廊を施工する。

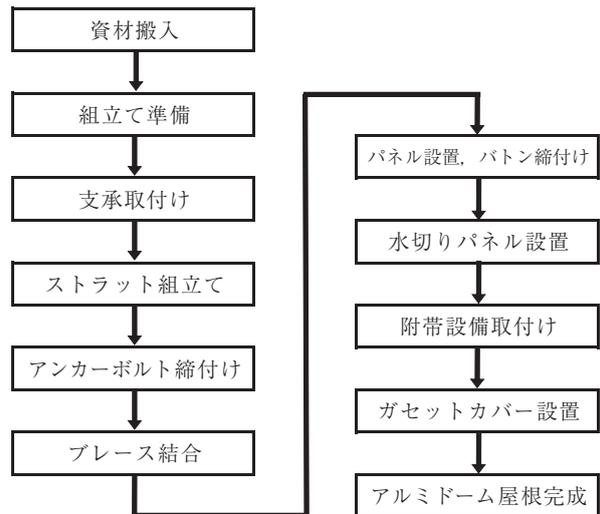
図 - 9 アルミドーム屋根組立てフロー

アルミドーム屋根の組立ては、歩廊上に支承を組立てた後、テンションリングと呼ばれる最外縁のストラットを全周組み立て、そこから頂点へ向かってストラットを組み上げていく。

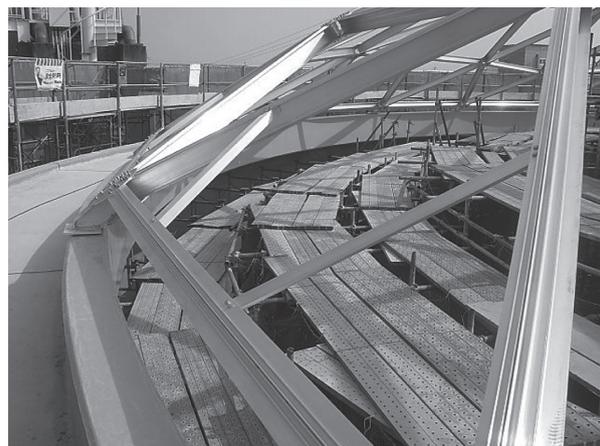
写真 - 8 ストラットのブレース結合

ストラットの組立てが完了した後、歩廊部に支承部のアンカーボルトを設置し、支承を歩廊部にアンカーボルトで固定する。ストラットの組立て完了後、最外縁のストラットをブレースで結合する（写真 - 8）。

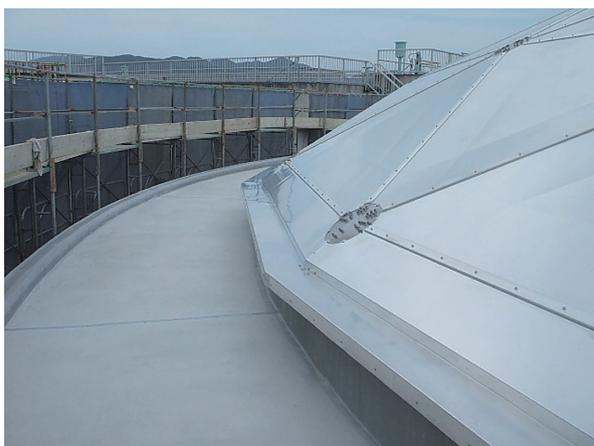
写真 - 9 水切りパネルの設置

以上の手順によってドームの骨組を組み立てた後、パネルを固定し、ドーム最外縁にセットする水切りパネル（写真 - 9）、ストラット部材の結合部を保護するガセットカバーを取付ける。ドーム骨組構造の組立て完了後に、通気筒、避雷針支柱架台、点検孔蓋などの付属設備を取り付け、ガセットカバー廻りや水切りパネル突合せ部などをシリコン製シール材でシーリングして組立て完了となる。

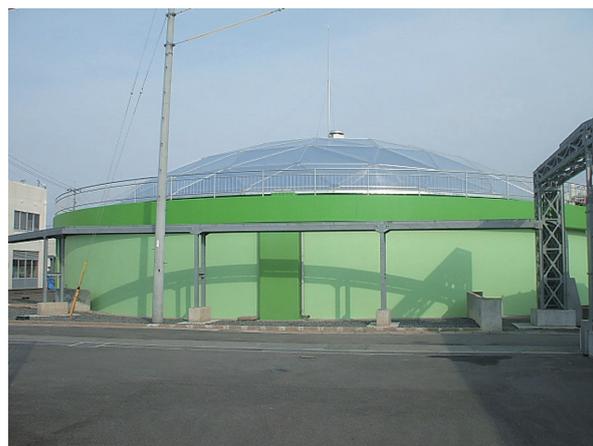
写真 - 10 アルミドーム屋根架替完成

このため、使用クレーンの小型化やRCドーム屋根撤去における切断ブロックの小型化、RCドーム屋根の解体時の安全対策、アルミドーム屋根組立てにおける設置位置での直接組立て、周辺環境や排水処理に対する工夫、などの対策により、平成22年3月に無事に竣工することができた(写真-10)。
