# 今戸高架橋および折立橋応急復旧の工事報告

## — 十津川道路今戸高架橋 PC 上部工事 —

十津川道路は、奈良県五條市と和歌山県新宮市を結ぶ五條新宮道路の一部であり、国土交通省が直轄権限代行事業として整備を進めている。今戸高架橋は、この十津川道路の平成23年度部分開通区間の最南端に位置するPC 6径間連続箱桁橋である。

本稿では、今戸高架橋の工事報告に加え、新たに追加された地域にとって極めて重要なライフラインである折立橋の応急復旧工事の概要について報告する。

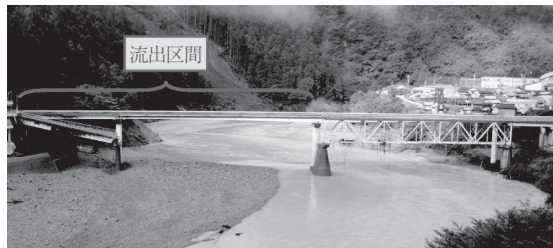
写真 - 1 折立橋の流出状況

- ① 折立橋は、昭和 33 年に架設された橋長 176 m、4 径間を有する鋼橋である。
- ② 中央部 2 径間が径間長 65 m のトラス桁、側径間はトラス桁の上部に架け違い設置された鈑桁となっている。
- ③ 今回の集中豪雨により、右岸側のトラス桁 1 径間と側径間の鈑桁 1 径間が流出した（写真 - 1）。

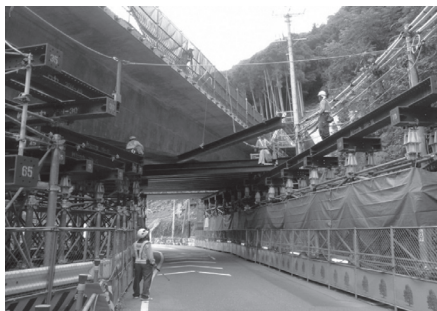
写真 - 2 開口部の支保工解体状況

支保工材としてパイプ支柱を採用し、現道部においては部分的に梁材と足場材を地組みしてユニット化を行い、支保工の早期の組立て・解体と作業の安全性向上に配慮した。また、現道の開口部がカーブ区間に位置し、見通しが

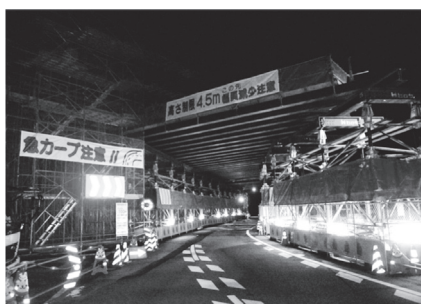
写真 - 3 開口部の視線誘導対策

悪く閉塞感も高いため、プレキャストガードレールや連続式照明灯による、円滑な視線誘導に努めた（写真 - 2, 3）。

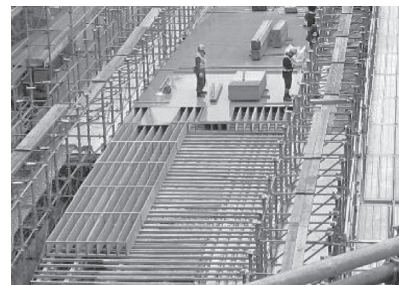
写真 - 4 櫛材の設置状況

実施工では、底板高さにあわせて調整した櫛枠をあらかじめ工場製作し、櫛材を梁上に直接設置する方法を採用した。これにより底板高さの精度を確保し、さらに支保工と型枠組立ての工程短縮も図ることができた（写真 - 4, 5）。

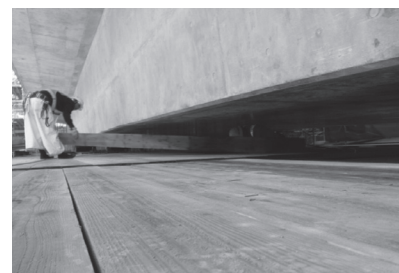
写真 - 5 桁下空間

P7 - A2 径間は建築限界の確保に伴い、支保工の梁上から桁下までの空間が 30 cm 程度しか取れないため、梁上への枠組支保工の設置が不可能であった。

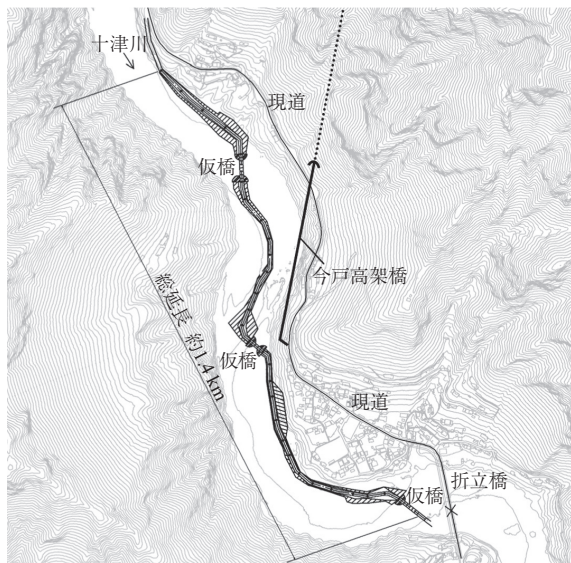
図 - 14 工事用道路

栈橋設置工に先立ち、まず現地河川敷への資機材搬入ルートが整備が必要であった。搬入が必要な資機材は、今戸高架橋で使用中の65tクローラークレーンおよび栈橋材料として使用する杭材や鋼製パネルなどである。現地付近で現道から河川敷へ直接アクセスすることは、標高差や民家などが密集していることから不可能であった。このため、今戸高架橋から約500m上流側にある既設の進入路から河川敷へ進入し、仮設の道路盛土を構築しながら、部分的に十津川を渡河する仮橋を3箇所設置して、現地へ至るルート約1.4kmを設定した。仮橋はH鋼などを使用した普通栈橋構造とし、近郊の資材ヤードに保管中の古材を切断・溶接などの加工を施して使用した。

施工中には、新たに発生した台風15号の大雨による部分的な道路盛土の流出や、想定していた河川の水位低下が見込めないことによる仮橋の大型化などの問題が発生した。これにより、さらに作業の煩雑性をきわめることとなったが、工程的には準備などを含めて20日間で完了することができた(図-14、写真-9)。

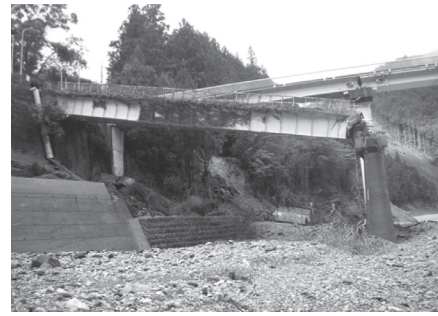
写真 - 10 崩落寸前の鈹桁橋(A1-P1径間)

崩落寸前であった鈹桁橋(A1-P1径間)は、P1橋脚に設置されていた落橋防止壁によって、かろうじて落橋を免

れている状態であった(写真-10)。

この鈹桁橋の撤去について、本来であれば支保工により支持し、ガス切断などにより分割して撤去する方法を採用すべきであるが、今回は支保工などの作業中において突然の崩落が危惧された。

施工では例外的措置として、橋梁直下にクッション盛土を行ったうえで、油圧ショベルを使用して落橋防止壁を破壊し、強制落橋させる方法を選択した。この方法により、無事に鈹桁橋の撤去を完了することができた。

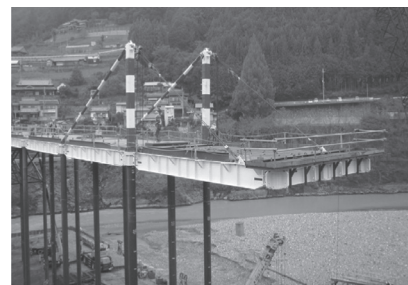
写真 - 11 鋼製パネルの斜張式架設

設置した栈橋は、全長114m幅員6mで、斜張式架設工法(LIBRA工法)では初となる12.5m支間の鋼製パネルを使用している。

LIBRA工法は、主に山岳地帯の橋梁工事やトンネル工事において、作業構台として設置されることが多い。斜張式架設工法は、通常の栈橋工法が、下部工(杭橋脚)設置後に上部工(主桁・覆工板)を組み立てる手順であるのに対し、ユニット化された上部工(鋼製パネル)を先行設置し、上部工を下部工(杭橋脚)の導材として利用するものである。上部工の組立て期間が短く、下部工の施工精度にも工程が左右されないことから、急速施工が可能となる。12.5m支間の鋼製パネルは、急速施工に加え河積阻害に対する影響にも配慮して採用されたものである。

杭橋脚の打設は、先端が拡大する特殊ビットを有するLIBRA工法特有のダウンザホールハンマーにより行った。転石など複合的な障害物を有する河床堆積層に対し、孔壁崩壊による作業の停滞抑制に配慮したものである。

栈橋設置工は、LIBRA工法の採用や24時間2交代制による施工により、安全設備などの設置を含め、22日間で完了することができた(写真-11)。
