超高強度繊維補強コンクリートの長期耐久性 — 供用 10 年を経過した酒田みらい橋における調査 —

写真 - 1 供用 10 年を経過した酒田みらい橋

図 - 1 酒田みらい橋の一般図

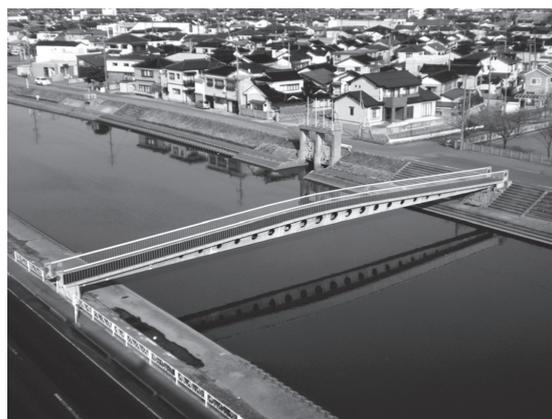
酒田みらい橋（2002 年 10 月竣工）は、写真 - 1 ならびに図 - 1 に示すように山形県酒田市内を流れる新井田川の河口から約 2 km の位置に架設され、日本で初めて UFC が適用されたプレストレストコンクリート橋である。満潮時には河川の架橋位置まで海水が逆流し、冬季はとくに飛来塩分が多いことから、塩害環境下で供用される橋梁である。表 - 1 は、酒田みらい橋の諸元を示したものであり、

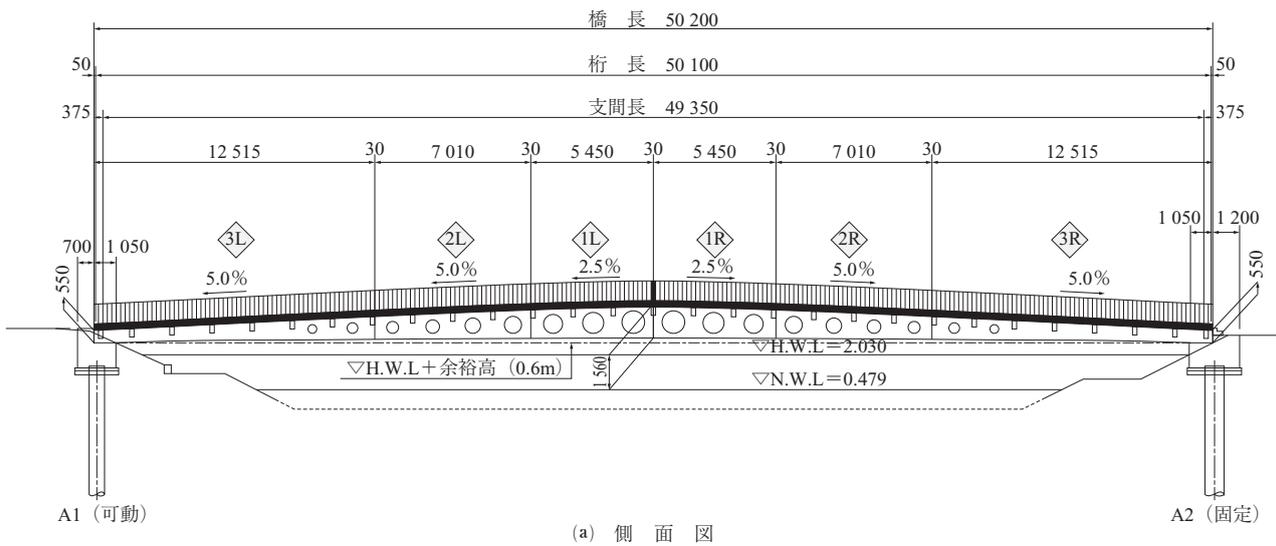
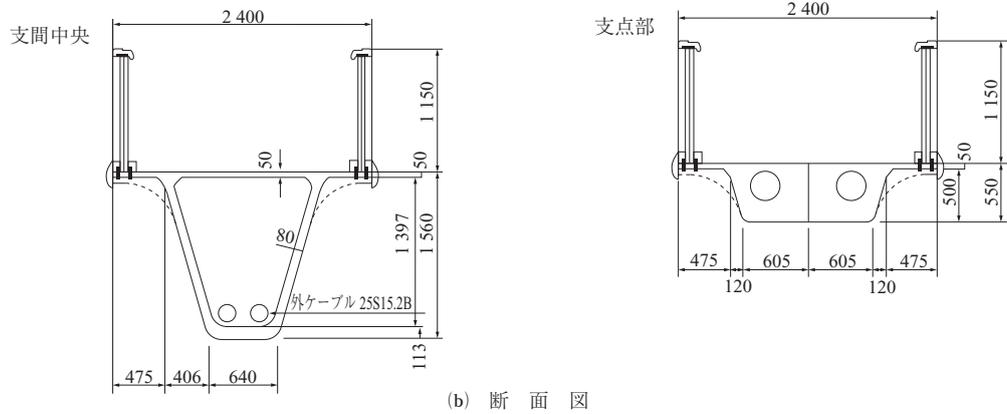
桁高（端部 55 cm）が低いにもかかわらず長スパン化（50 m）できていることが特長となっている。これは UFC を適用することで、鉄筋を一切使用しない形で部材の薄肉化（上床版厚 5 cm，ウェブ厚さ 8 cm）が可能になったことから、大幅な軽量化（従来のコンクリート橋に対して約 5 分の 1 の重量）を実現したものである。また、ウェブに数多く円形の開口部を設けることで、部材の薄さを強調するとともに反対側の景色を見通せるような開放感を演出した景観デザインが取り入れられている。

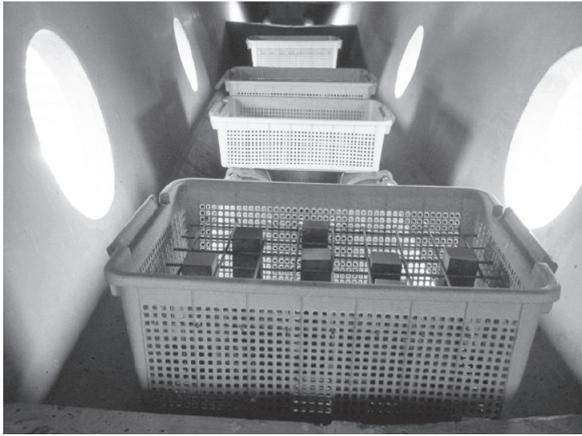
写真 - 2 箱桁内における UFC 供試体の暴露状況

写真 - 2 に示すように実橋の施工で用いた UFC と同一配合の円柱供試体（寸法 φ 5 × 10 cm）ならびに角柱供試

体（寸法 $4 \times 4 \times 16$ cm）を箱桁内に暴露し、所定の供用期間にて各供試体を回収し、それぞれ圧縮強度試験ならびに曲げ強度試験を行い、材齢経過にともなう各強度の変化を得た。

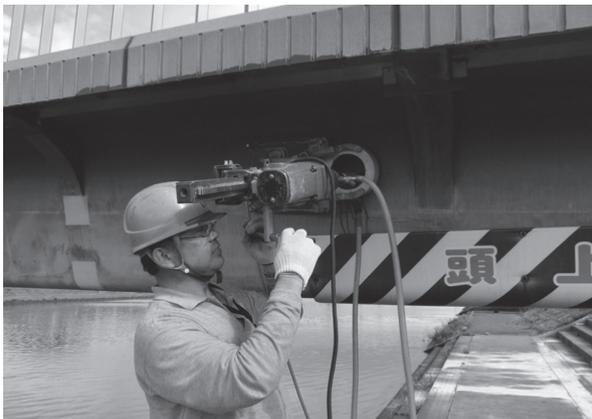
写真 - 3 実橋ウェブからのコア抜きの作業の状況

供用 7.5 年ならびに供用 10 年まで箱桁内にて鉛直軸方向に縦置きで暴露した角柱供試体（寸法 $4 \times 4 \times 16$ cm、写真 - 2 の手前）、写真 - 3 ならびに写真 - 4 に示すように供用 10 年の実橋端部の上流側ウェブと下流側ウェブをそれぞれ貫通させる形で採取したコア供試体（寸法 $\phi 2.5$

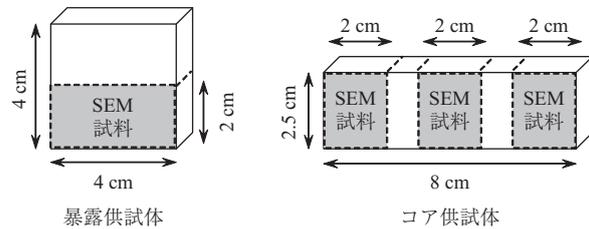
図 - 2 EPMA 試料から切り出した SEM 試料の作製方法

観察に供した SEM 試料は、図 - 2 に示すように EPMA 分析後の暴露供試体ならびにコア供試体の分析試料から切り出したものを利用した。それぞれの供試体で浸透深さ方向に 2 cm の断面、すなわち、暴露供試体の場合は断面 4×2 cm を、コア供試体の場合は断面 2.5×2 cm を SEM 観察に供して反射電子像（以下、BSE 像）を得た。BSE 像のグレイレベルは観察対象物の平均原子番号に依存するため、このグレイレベルの差を利用して、未水和セメントと空隙が占める面積領域を抽出・2 値化し（1 試料につき 10 視野を観察）、それぞれの体積率（含有率）をステオロジー理論から算出した（なお、ステオロジー理論では面積率と体積率は等しくなる）。

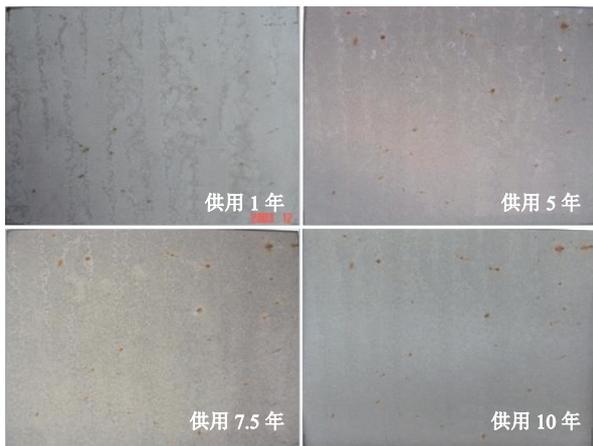
写真 - 5 箱桁端部の下流側ウェブ外表面での点錆変化

写真 - 5 は、箱桁端部における下流側ウェブの外表面に生じた点錆の変化を示したものである。この部位は、飛来塩分の影響をもっとも受けやすく、他の部位にくらべて点錆が多く観察された。供用 1 年までに点錆の発生が確認されており、同一の観察範囲では供用 5 年までの間に点錆の数と大きさがやや増加している。ただし供用 5 年以上が経過すると大きな変化は認められなくなり、供用 10 年まで安定した状態となっていることがわかる。なお、上流ウェブの外表面や箱桁の内表面などにも若干の点錆は認められるものの、ごく軽微なものであった。ただし、このような鋼繊維の腐食による点錆は表面的なもので内部までは進行していないと考える。このことは、後述する実橋ウェブのコア供試体の EPMA 分析から、UFC の表面のみに塩化物イオン濃度の高い領域が集中しており、表面以外には塩

化物イオンが浸透していないことで裏付けられるものと考ええる。

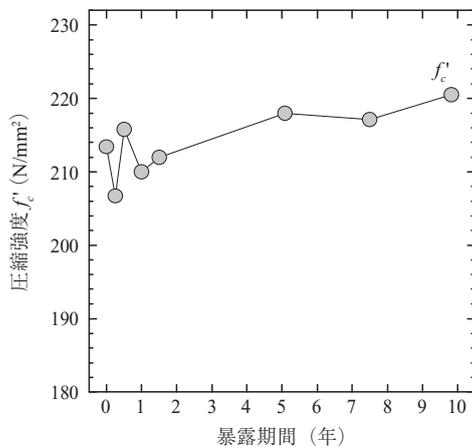
図 - 3 箱桁内に暴露した UFC 供試体の圧縮強度の変化

図 - 3 は、箱桁内に暴露した UFC 供試体の圧縮強度の変化を示したものである。この暴露供試体の圧縮強度は、建当初 210 N/mm² 前後であったが、供用 10 年で 220 N/mm² 以上となっており、10 年間に渡って徐々に増加する傾向を示した。このように UFC の圧縮強度が長期的に増進する理由については、後述する BSE 像の観察結果を勘案して考察する。

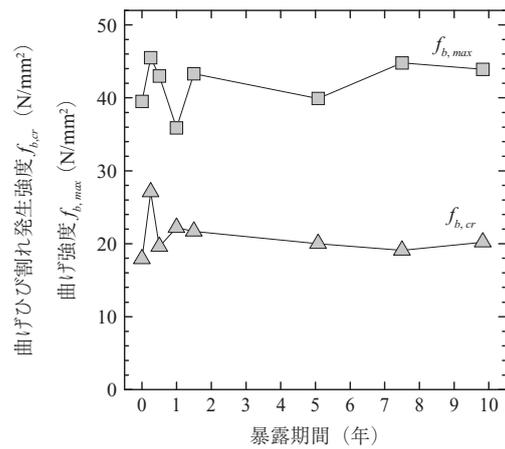
図 - 4 箱桁内に暴露した UFC 供試体の曲げ強度の変化

図 - 4 は、箱桁内に暴露した UFC 供試体の曲げひび割れ発生強度ならびに曲げ強度の変化を示したものである。この暴露供試体の曲げひび割れ発生強度ならびに曲げ強度は、10 年間であまり変化せず、ほぼ一定となっている。一般に乾燥を受ける普通コンクリート製の梁供試体では、収縮の拘束によって供試体下縁に引張応力を生じ、曲げ強度は徐々に低下する⁵⁾。そのため、長期材齢を経過した供試体の曲げ強度は減少する傾向を示すことが多い。しかし、UFC は製造時における熟養生を終了した時点からの乾燥収縮が 50×10^{-6} 程度ときわめて小さいため⁶⁾、UFC 供試体は長期的な曲げ強度の低下を生じにくい結果になっ

たものと考ええる。

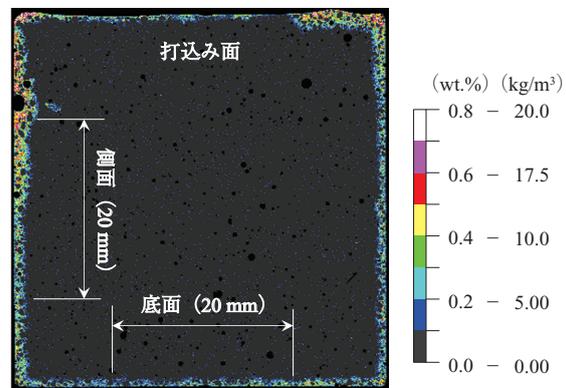
図 - 5 10年間暴露した UFC 供試体の塩素マッピング画像

図 - 5 は、箱桁内で 10 年間暴露した UFC 供試体の塩素マッピング画像を示したものであり、塩化物イオンは断面の外周部 (表層部) のみに高濃度に存在するものの、断面の内部まで浸透していないことがわかる。図 - 6 は、供試体断面の側面 (左) と底面について、塩素マッピング画像データから求めた全塩化物イオン濃度分布を示したものである。10 年間で UFC 表面から塩化物イオンが到達した深さは、4 面のうちでもっとも塩分が浸透したと側面 (左) で 3 mm 程度、もっとも塩分が浸透していない底面で 1 mm 程度となっており、いずれもわずかなものといえる。

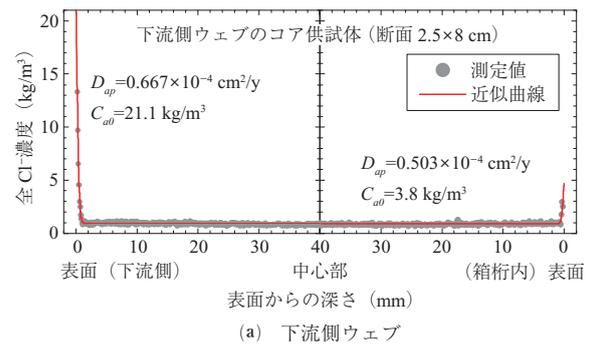
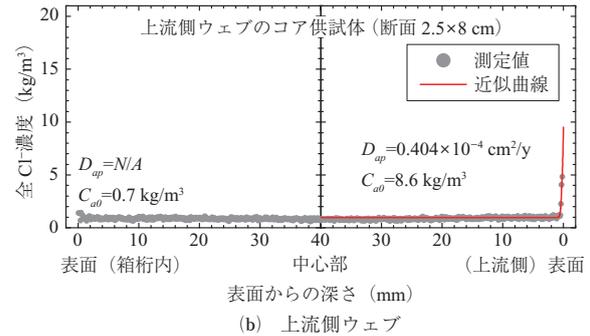
図 - 8 実橋の UFC コア供試体の全 Cl⁻ 濃度分布

図 - 7 は、供用 10 年が経過した実橋の下流側ウェブならびに上流側ウェブを貫通して採取した UFC コア供試体の塩素マッピング画像を示したものであり、箱桁外表面のごく表層部のみに塩化物イオンが存在していることがわかる。図 - 8 は、下流側ならびに上流側の UFC コア供試体について、塩素マッピング画像データから求めた全塩化物イオン濃度分布を示したものである。ウェブ部材の C_{a0} は、上流側よりも下流側のウェブの方で、箱桁内部面よりも外表面の方で高くなっており、飛来塩分の影響を受けやすい部位ほど高濃度であった。なお、上流側ウェブの箱桁内では塩化物イオンがほとんど浸透しておらず、もっとも厳し

い環境条件といえる下流側ウェブの外表面でも塩化物イオンの到達深さは 1 mm 以下であることがわかった。 D_{ap} は箱桁内の暴露供試体から算出した場合の方が実橋のウェブ部材から算出した場合よりも 1 オーダーほど大きい値となっている。箱桁内部は本橋梁のウェブに設けられた大きな開口部から飛来塩分が流入して吹き溜まりを生じること、ウェブは雨水の流下による洗い出しを生じることなどから、暴露供試体では実橋ウェブのデータにくらべて安全側の評価を与えたのではないかと考える。

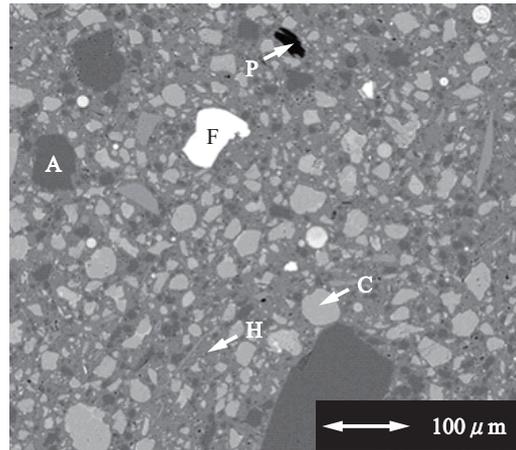
(a) 箱桁内に暴露した UFC 供試体

図 - 9 は、箱桁内に 10 年間暴露した UFC 供試体ならびに供用 10 年が経過した下流側ウェブの UFC コア供試体において、それぞれ外表面から深さ 0.5 ~ 1.0 mm 付近の

BSE 像を示したものである。BSE 像では、Fe や Ca のような重元素を含むものは明るく、C のような軽元素を含むものは暗く表示され、すなわち、鋼繊維（凡例：F）は白く、次いで未水和セメント（凡例：C）、セメント水和物（凡例：H）、骨材（凡例：A）の順に暗くなり、空隙（凡例：P）はもっとも黒く表示される。したがって、撮影された BSE 像を画像解析することで UFC の組成の判別や定量が可能になり、10 年を経過した UFC であっても、その内部には未水和セメント粒子が多く残存していることが明らかになった。
