# 広島南道路 太田川橋りょう 見学記

相浦 聡\*1・池上 浩太郎\*2

平成 25 年 6 月 28 日（金）、本誌編集委員会（委員長：下村 匠 長岡技術科学大学准教授）による現場見学会が開催されました。

キーワード：現場見学会、鋼・コンクリート複合アーチ橋

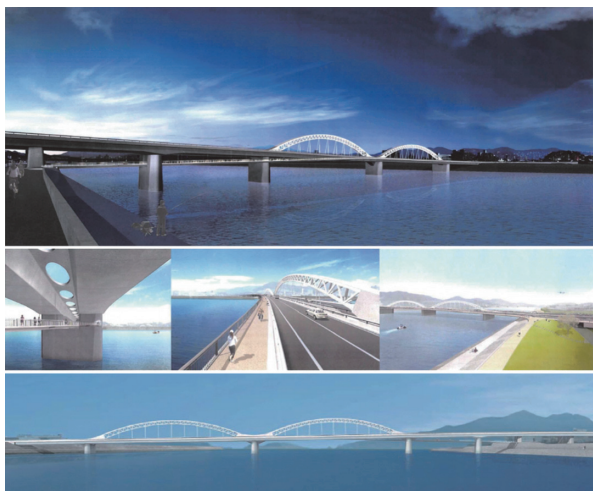
図 - 2 完成パース（提供：エイト日本技術開発）

また、その他にも桁下空間への採光用に上下線間に設けられた楕円形開口部や、柔らかな曲面を描く主桁の下面形状など、細部に至るまで趣向を凝らしたデザインが施され、ランドマークと呼ぶに相応しい橋りょうとなっています。本橋の完成パースを図 - 2 に示します。

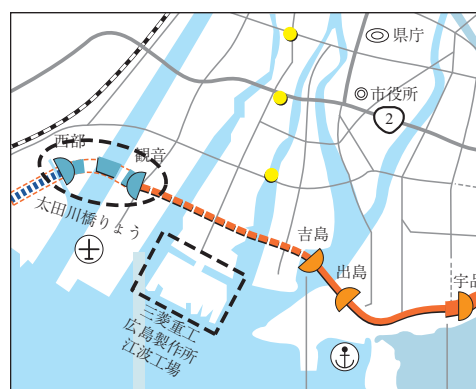
図 - 4 アーチ製作工場

また、本橋のシンボルでもある二連の鋼製アーチ主構は、10BL以降の張出し施工時において、ピロン支柱からの仮斜材ケーブルとともに架設荷重の一部を分担する計画となっており、9BLの施工完了後、速やかにアーチ主構の架設が行われたとのことです。アーチ主構は、架橋地点に隣接する工場（図 - 4 参照）で組み立てた後、移送および架設には3000t級の台船と、250tの大揚程ジャッキ合計8台を二段重ねにした設備が使用されたとのことです。

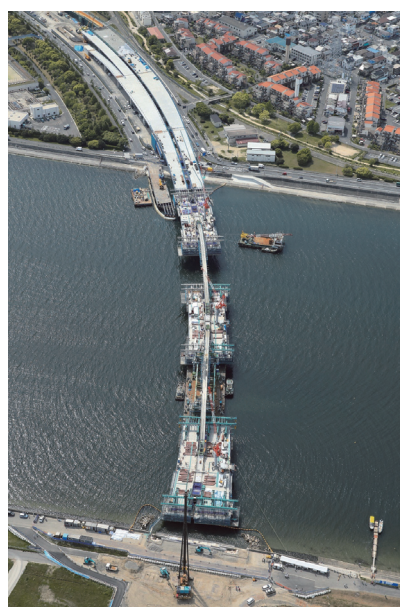
写真 - 1 施工状況全景（西向き）

アーチの架設日は、潮の干満の差が小さくなる小潮の日（5月3日と5月17日の2回）を選んで設定され、当日は一般の見学者も多数訪れるなど、地域の方々の関心の高さがうかがえたとのことです。写真 - 1 に施工状況全景の航空写真（A1側より西向きに撮影）を示します。

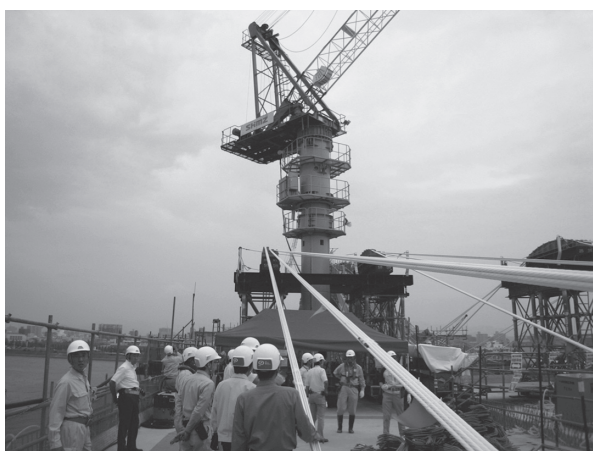
写真 - 2 P3柱頭部見学状況

P3柱頭部にはタワークレーンが設置されており、その下には10BL以降の張出し施工時荷重を支持するピロン支柱、および仮斜材（二面吊り）の設置状況を見学することができました。写真-2にP3柱頭部見学状況を、写真-3にピロン支柱と仮斜材サドル部の状況を示します。

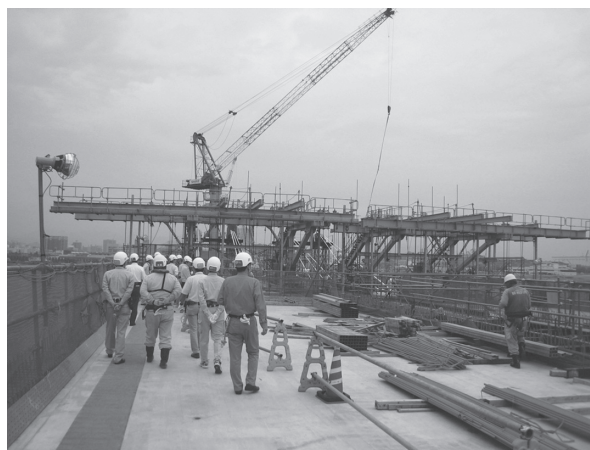
写真 - 4 移動作業車施工部見学状況

当日はP3張出し部先端（12BL）で稼働中の標準型移動作業車にて、型枠・鉄筋・PCの組立作業が行われており、P4側（固定支保工施工部）と閉合間近の様子も見られました。

主桁の設計基準強度は $50 \text{ N/mm}^2$ で、主方向のPC鋼材は内・外併用構造となっており、外ケーブル19S15.2（SWPR7 BL）と内ケーブル12S15.2（SWPR7 BL）が使用されています。当日は上床板に配置される架設ケーブルのシース配置状況を見ることが出来ました。

写真-4に移動作業車施工部の見学状況を示します。

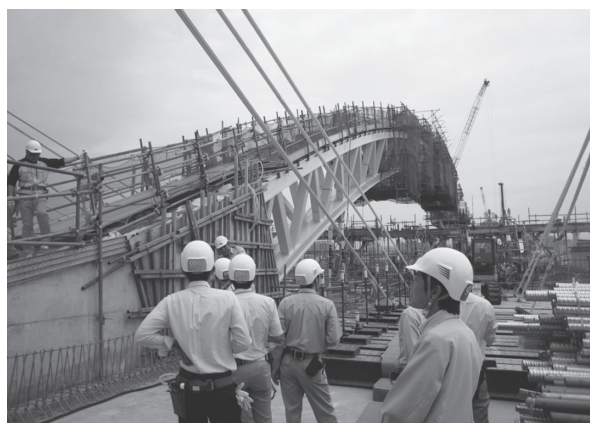
写真 - 5 アーチ接合部見学状況

P3柱頭部に到着した一同は、目の前に聳え立つ巨大なアーチに圧倒されつつ、アーチ基部の接合部からアーチ上の仮設通路を通してアーチクラウン部まで上り、工事の全景を見学しました。写真-5にアーチ接合部（P3柱頭部）の見学状況を示します。

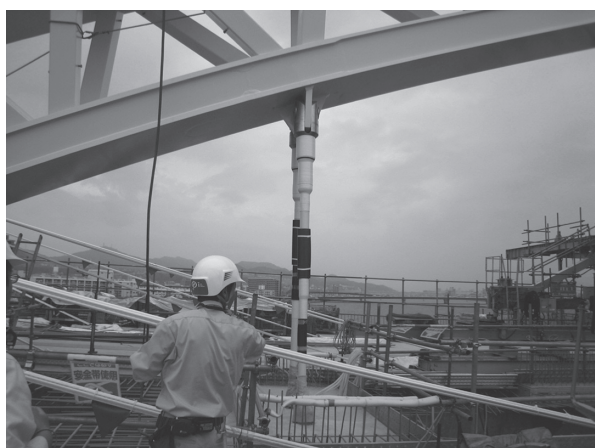
写真 - 6 アーチ鉛直吊材見学状況

アーチ鉛直吊材 (SPWC  $\phi 7 \times 109$ ) は、9 m ピッチに 2 本ずつ配置されており、張出し架設時の施工荷重を一部負担しています。また、施工中のアーチの挙動をモニタリングするため、アーチクラウン部に計測器が設置されている様子も見られました。写真 - 6 にアーチ鉛直吊材の見学状況を示します。

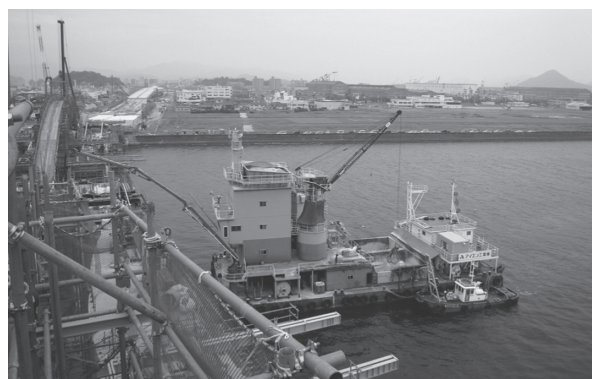
写真 - 7 CP 船 (P2 フィン部コンクリート打設中)

見学当日は、P2 柱頭部のアーチ基部においてフィン部のコンクリート打設が行われていたため、P2-P3 径間のアーチクラウン部より先へは、立ち入り禁止となっておりましたが、上空からコンクリートプラント船 (CP 船: 1

回の積み込み材料で 200 m<sup>3</sup> 程度打設可能) による打設の状況を見ることが出来ました。写真 - 7 に CP 船によるコンクリート打設状況を示します。
