# PC 橋のゲルバーヒンジ部補修における設計・施工

## — 長崎自動車道鈴田橋補修工事 —

長崎自動車道鈴田橋は7径間連続PC箱桁橋であり、中央部の支間の1/4点に1箇所のゲルバーヒンジを有する構造である。本工事は、橋面からの水分供給によって劣化したゲルバーヒンジの補修であり、抜本的対策としてゲルバーヒンジ付近の主桁を切断し、コンクリートを打ち換え、外ケーブルを配して連続化したものである。ゲルバーヒンジの連続化の際、受桁側は固定用PC鋼材で変位を拘束し、吊桁側は仮支柱で支持することで構造的な安定性を確保した。また、連続化工事に伴って切断される既設PC鋼材に対し、切断前のグラウト充填性調査、切断後の再定着によって施工時の安全性と構造的な安定性を確保した。連続化工事中は実構造物の挙動を構造解析値と比較し、連続化の検証と構造解析の妥当性を確認した。

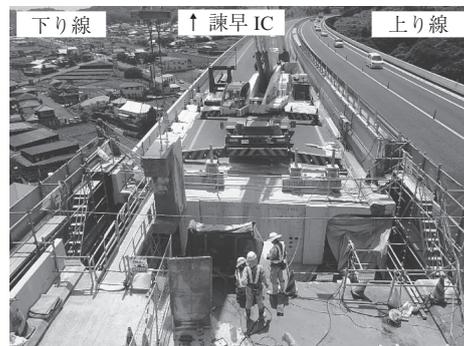
写真-1 ゲルバーヒンジ部の切断・撤去

全体がアルカリ骨材反応（ASR）による劣化であると判定された。とくに橋面からの水分供給の多いゲルバーヒンジ部周辺ではその進行が顕著であることが確認された。これらに対して、ひび割れ注入、含浸材塗布などが実施されたが、今後もASRによる劣化の進行が予想されることから、ゲルバーヒンジ部の補修が継続して検討されてきた。今回の工事はゲルバーヒンジ部の抜本的な補修として上下線それぞれを全面交通規制し、劣化部を写真-1に示すように切断・撤去し、橋梁全体を連続化したものである。

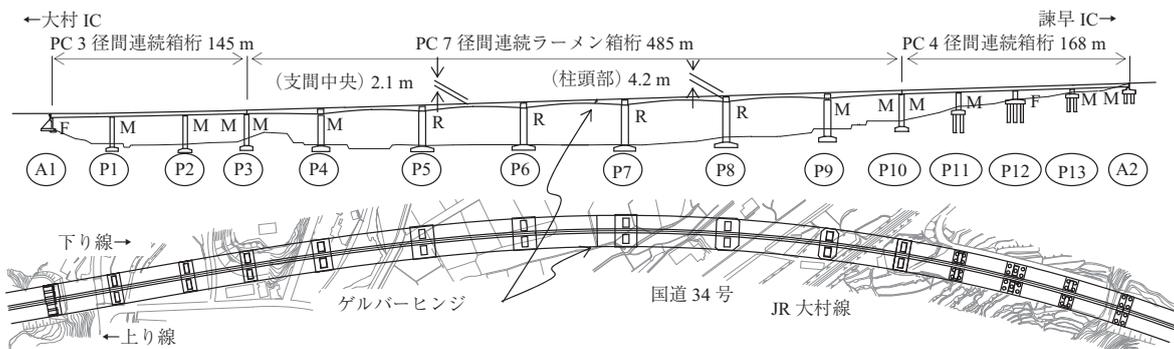
図 - 2 全体一般図

本橋は全橋長 798 m の PC 橋である。両側径間は橋長 168 m の 4 径間連続箱桁および 145 m の 3 径間連続箱桁で、日本の高速道路として初めて押し出し施工で架設された。本工事の対象である中央部は橋長 485 m の 7 径間連続ラーメン箱桁橋で、中央部の支間の 1/4 点に 1 箇所のゲルバーヒンジを有する構造である。図 - 2 に全体一般図、表 - 1 に本工事で対象とする 7 径間連続ラーメン箱桁橋の概要、写真 - 2 に全景（2012 年 2 月、連続化前）を示す。

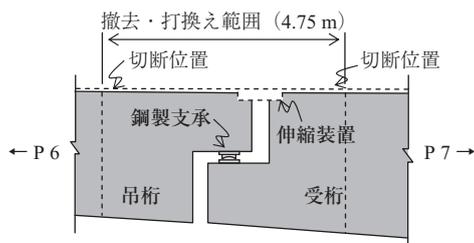
図 - 3 ゲルバーヒンジ部詳細

これに対してゲルバーヒンジは支間の 1/4 点（曲げモーメントの交番点）に支承を設け、受桁が吊桁を支える構造としたものである。鈴田橋では中央ヒンジ形式の弱点を改善し走行性を確保するため、本構造が採用されたようである。図 - 3 に鈴田橋のゲルバーヒンジ部詳細を示す。

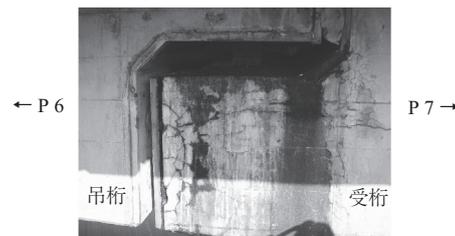
写真 - 3 ゲルバーヒンジ部のひび割れ（2009 年）

1978 年の竣工後、とくにゲルバーヒンジ部周辺にひび割れが見られた。2004 年より詳細調査が実施され、ひび割れの形態からアルカリシリカ反応（ASR）が疑われた。写真 - 3 は 2009 年時点のひび割れ状況である。そのうち、2010 年に残存膨張量試験（カナダ法）、コンクリートコア

試料の偏光顕微鏡鑑定および EPMA 分析などの詳細調査が実施された。

これらの結果、本橋のコンクリートに ASR に関与する骨材の存在および膨張性が確認された。ゲルバーヒンジ部は狭隘なクランク形状をしており、橋面上からの漏水や埃が堆積しやすい部位であるため、ASR の進行が顕著であったと推定された。

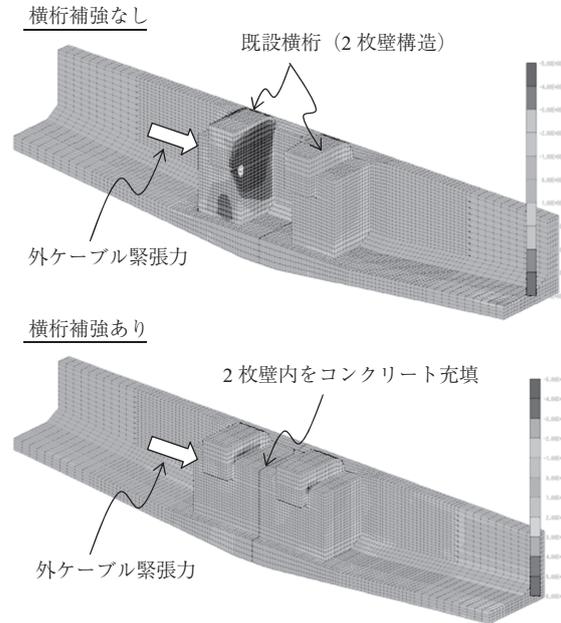
定着することとした。既設柱頭部横桁は壁厚 1.1 m の 2 枚壁構造であるため、図 - 4 に示す局部解析を行い、外ケーブルの定着力に対して耐荷力を確保するため 2 枚壁内にはコンクリートを充填することとした。

図 - 4 柱頭部横桁の補強検討

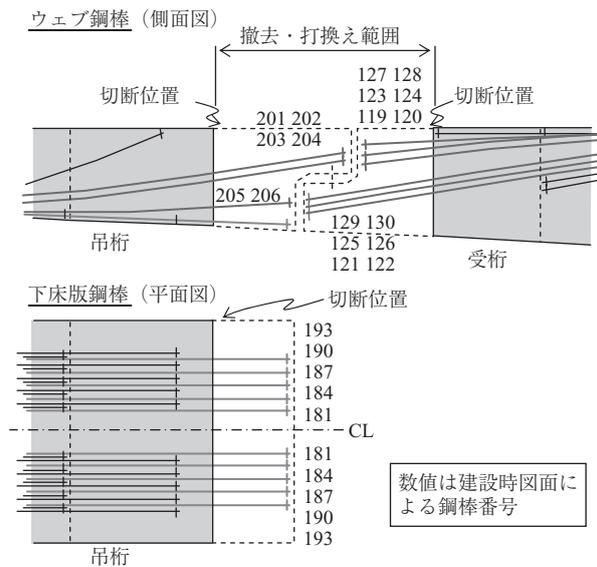
ゲルバーヒンジ撤去時に既設主鋼棒が切断される。切断本数は図 - 5 に示すように受桁切断面側で 24 本（既設主鋼棒は P7 柱頭部で 158 本）、吊桁側で 22 本（P7-P6 支

図 - 5 切断される既設主鋼棒

間中央で54本)である。既設主鋼棒を切断した場合のプレストレスの消失の程度の評価は困難であるため、連続化の設計では切断する既設主鋼棒のプレストレスが完全に消失した場合、グラウトの付着効果によって消失しない場合の2水準の解析を行い、いずれも満足するように外ケーブル位置を決定した。

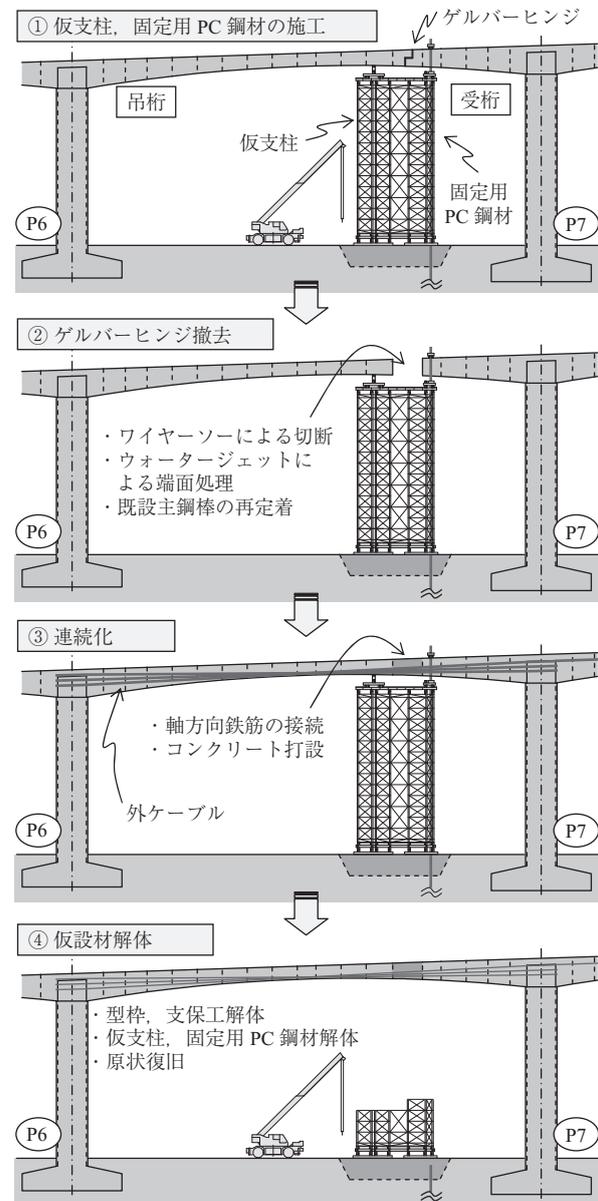
まず、上部工を支える仮支柱、固定用PC鋼材を設置す

る。これらは連続化施工の生命線であり、これによって構造を安定させる。続いてゲルバーヒンジ部の撤去、連続化を行う。図-7に施工順序を示す。

図-7 施工順序

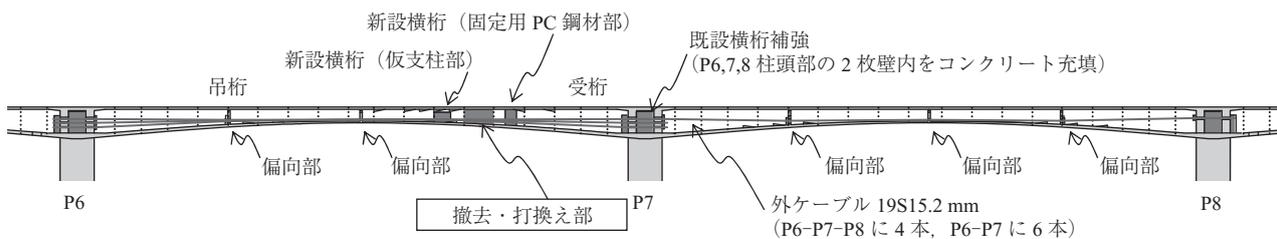
これらの外ケーブル配置の方針をもとに、連続化後の設計荷重時の許容応力と終局耐力を満足するように、P6-P7-P8を貫通する外ケーブルを4本、P6-P7を貫通するものを6本配置した。図-6に外ケーブル配置を示す。なお、連続化後は平成24年道路橋示方書に基づく耐震性能も満足している。

図-6 外ケーブル配置

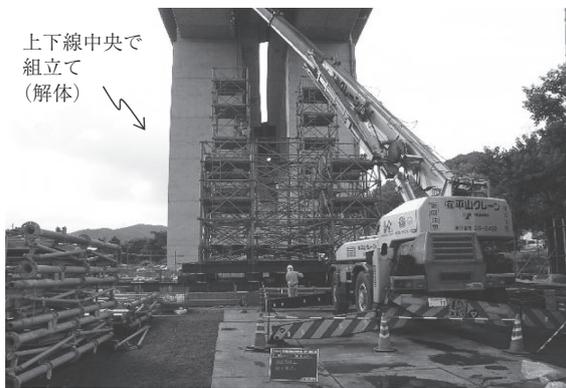
吊桁側の仮支柱は 1 本あたり 600 kN の耐力を有する柱 16 本で構成される。平板載荷試験により地盤耐力を確認し、ベースコンクリート、H 鋼材を敷設し、支柱をクレーンにて組み立てた。支柱の組立ては、1 段ごとに地組したものを所定の位置に積み上げる作業を繰り返した。最上段には H 鋼を敷設し、地盤をアンカーとする固定用 PC 鋼材側の支柱と一体化しステージとした。ステージは連続化施工のための支保工、作業足場として利用した。また、吊桁を支持する油圧ジャッキを配置した。

支柱の組立ては、クレーンの吊代を確保するため上下線の中央で行い、上り線直下に横移動させた。下り線施工完了後に再度上下線中央に横移動し解体した。写真 - 4 に仮支柱組立て状況を示す。

写真 - 4 仮支柱の組立て

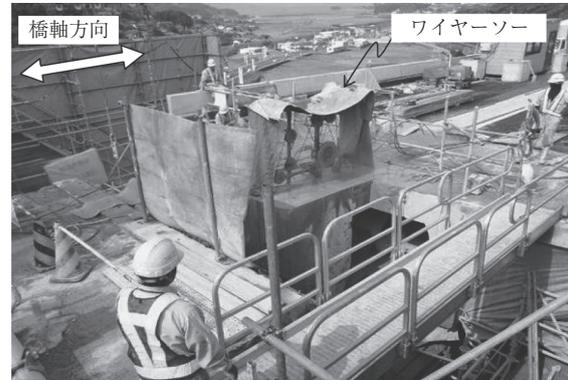
の重量が 8 tf 以下となるように地覆壁高欄、吊桁突出部、吊桁部、受桁突出部、受桁部の順に写真 - 5 に示すようにワイヤーソーによって分割切断し、写真 - 6 に示すように橋面上のトラッククレーンで吊り上げ、搬出した。

写真 - 5 ワイヤーソーによる切断

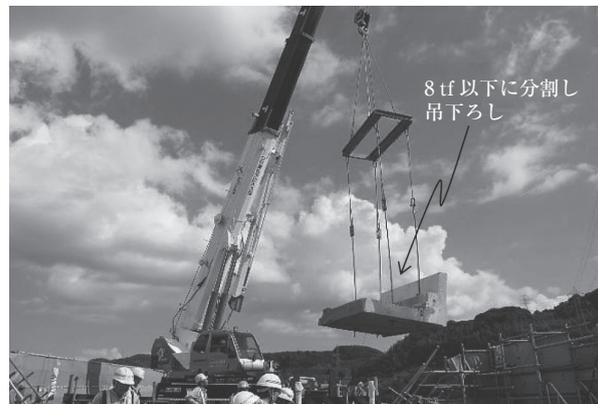
写真 - 6 切断した部材の吊下ろし

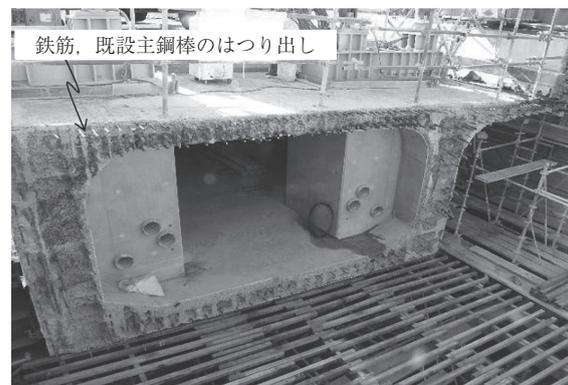
ゲルバーヒンジの切断面はウォータージェットで軸方向鉄筋および既設主鋼棒を露出させた。軸方向鉄筋は新たにコンクリート打設する連続部とエンクロード溶接で接続するために 100 mm 露出させた。切断した既設主鋼棒は再定着を行うために 200 mm 露出させた。写真 - 7 に端面処理状況を示す。

写真 - 7 ウォータージェットによる端面処理

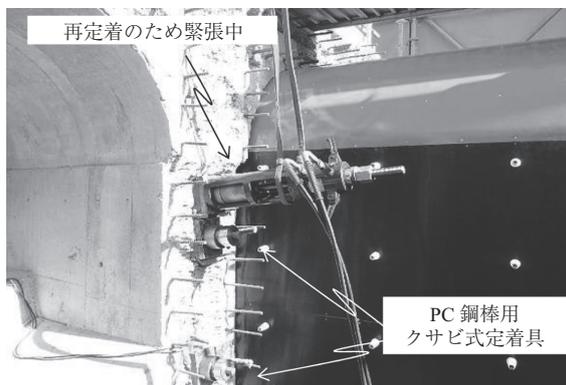
既設 PC 鋼棒の再定着とは、切断した既設 PC 鋼棒の先端をくさび機構で再定着するものである。とくに既設主鋼棒は切断によって定着体が撤去され、グラウトによる付着のみの定着状態となる。そのため、温度伸縮や交通振動などによって付着性が低下し伸びが解放される可能性がある。最悪の場合、カップラー部で衝突しコンクリート片がはく落する。その対策として、新たに改良した「PC 鋼棒用クサビ式定着具」を取り付けて再定着した。写真 - 8 に示すように切断し 200 mm 露出させた既設主鋼棒の先端部にクサビ、メスコーンなどからなる再定着具を設け、緊張力を与えて固定するものである。本形式では既設主鋼棒の自由長が短く、再定着時の伸びが極めて小さいため、定着体のなじみによるセットロスで導入した張力が損失する可能性があったが、再緊張によって対処した。

写真 - 8 PC 鋼棒の再定着

再定着した既設主鋼棒はひずみゲージにより連続化施工中、施工後の挙動を経過観察した。その結果、ひずみの変化は微小であり、再定着時に導入した緊張力が保持されており、クサビによる再定着の確実性が確認された。

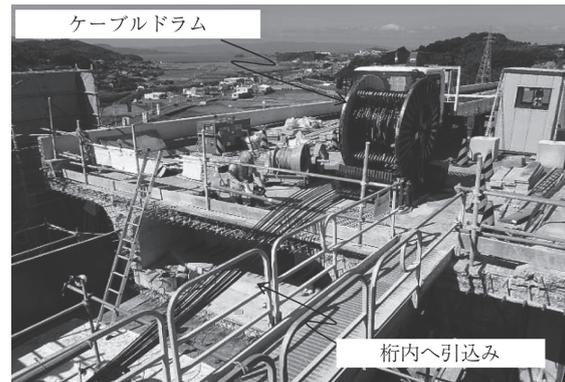
外ケーブルの引込みは 19 本束で一括挿入し工期短縮を図った。写真 - 9 に示すようにゲルバーヒンジ付近の橋面上にドラム、P8 橋脚付近の地上にウインチを配置し、切断したゲルバーヒンジから箱桁内に引き込んだ。箱桁内は、単管による支持棚を設けて、外ケーブルのエポキシ被覆層の損傷を防止した。

写真 - 9 外ケーブルの引込み

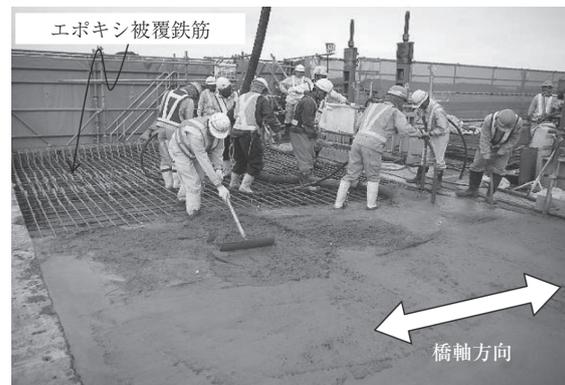
連続化部分の主桁コンクリートは打継目を設けずに一括打設することにより、工期短縮、耐久性向上に努めた。写真 - 10 にコンクリート打設状況を示す。なお、連続化部に配置される鉄筋について、その軸心位置は連続化前と変わらないため、現行のかぶり規定を満足しない。そのため、かぶり規定を侵す横方向鉄筋をエポキシ塗装仕様とすることで耐久性を確保した。

写真 - 10 コンクリート打設状況

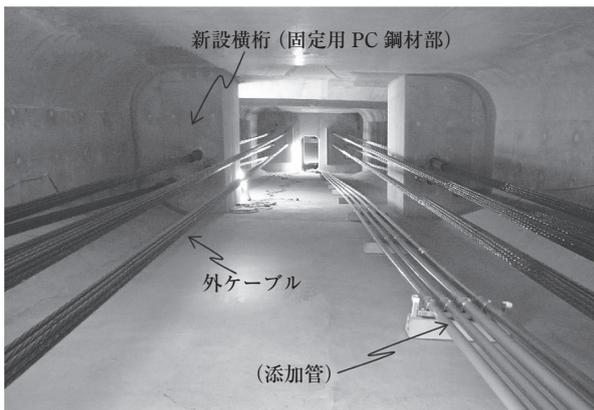
外ケーブルの緊張は、P6-P7 径間の外ケーブルは P6 側からの片引き、P6-P8 径間は P6 および P8 からの両引きで行った。これは、下床版に仮設作業口を設けた P6、P8 付近のみの効率的な作業とすることが目的である。写真 - 11 は外ケーブル緊張後の状況である。

写真 - 11 外ケーブル緊張完了

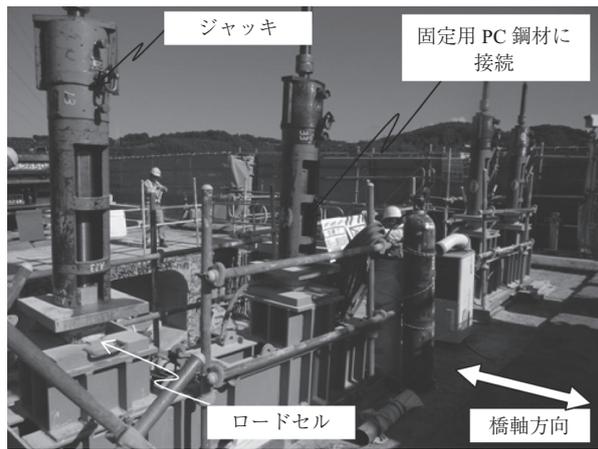
連続化施工中の挙動計測は、固定用 PC 鋼材の張力変化、仮支柱の反力、上部工の変位について行った。固定用 PC 鋼材の張力は写真 - 12 に示すように橋面上の緊張ジャッキと定着プレートとの間に挟んだロードセルで、仮支柱の反力は写真 - 13 に示すように仮支柱の頭部の油圧ジャッキに取り付けた圧力計（静ひずみ計測器）で行った。いずれも反力が変化する連続化施工ステップのイベントごとに計測した。

写真 - 12 固定用 PC 鋼材張力の計測

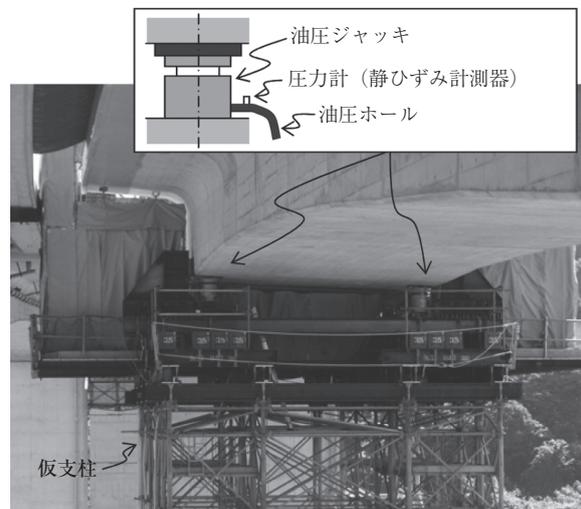
写真 - 13 仮支柱反力の計測

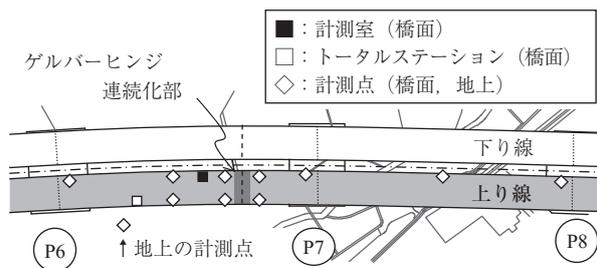
上部工の変位は橋面上のトータルステーションで鉛直、橋軸、橋軸直角方向の挙動を自動計測した。図 - 8 に上

図 - 8 上部工挙動の計測（上り線施工時）

り線施工時の機器配置を示す。

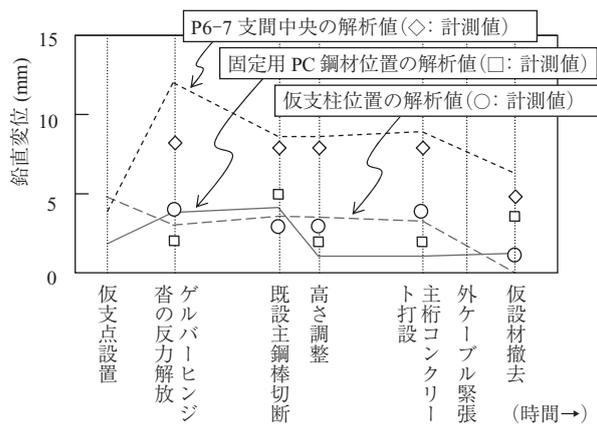
連続化においては、上部工の応力が許容値を満足するような仮支柱反力および固定用 PC 鋼材張力、そのときの変位で施工管理値を設定した。図 - 9 に計測結果の一例として上部工（上り線）の鉛直変位を示す。連続化完了時の橋面高さを施工前と一致させることを目的に、施工途中に仮設材反力を調整したが、管理幅内で作業を行うことができた。

図 - 9 上部工の鉛直挙動計測結果 (上り線)

イベントの仮設材反力と上部工変位との関係は解析値と実測値が整合した。

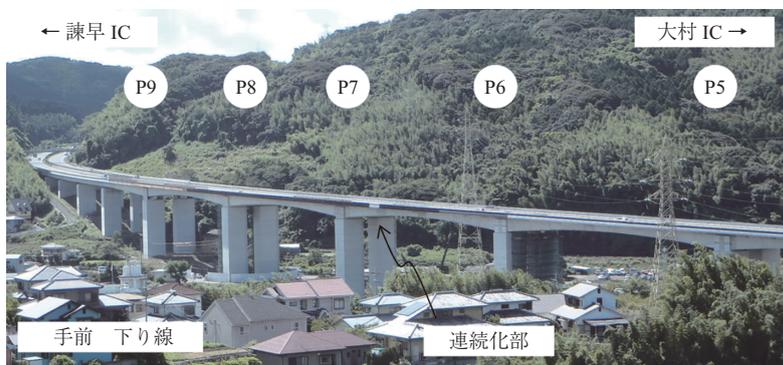
写真 - 14 橋梁全景 (2013 年 8 月)

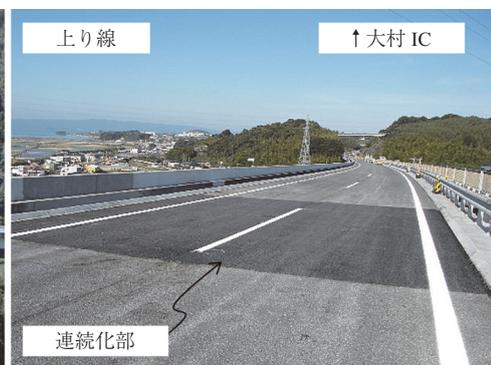
写真 - 15 橋面全景 (2013 年 8 月)
