第4回 日越PC橋ワークショップと ベトナムの橋梁視察

齋藤 公生*

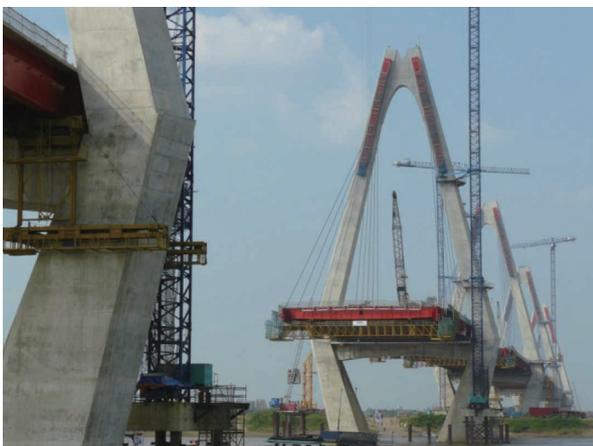
写真 - 5 ニャットン橋工事

9 月 18 日の午後にはニャットン橋を視察した。ニャットン橋は、ハノイ環状 2 号線が市街地の北を流れる紅河を渡る部分に建設される橋で、主橋部は 6 径間連続斜張橋（橋長：1 500 m、支間割：150 m + 4@300 m + 150 m）である（写真 - 5）。主塔と橋脚はコンクリート製、主桁はコンクリート床版を有する合成桁形式である（写真 - 6）。今回は、主橋部の張出し架設状況を視察した。鋼桁を架設した後にプレキャスト床版（写真 - 7）を鋼桁上に敷設し、間詰めコンクリートを打設した後に斜材を緊張するサイクルで架設が進められており、1 サイクルが約 10 日とのことであった。

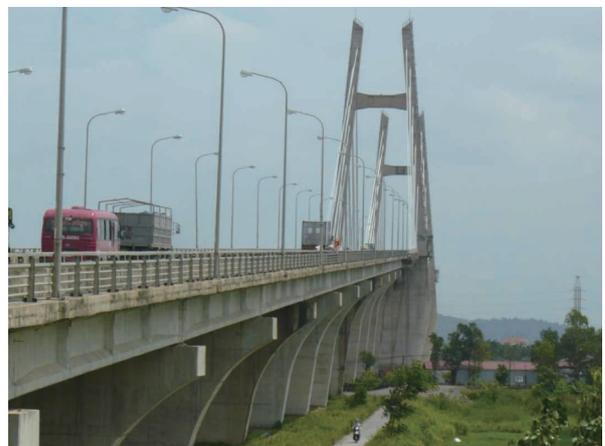
写真 - 8 キエン橋

9 月 19 日には、ハイフォン港近くに建設されたキエン橋を視察した。本橋は 2003 年に完成した橋長 1 620 m の PC 橋で、主橋部は中央支間長 200 m の PC 斜張橋である⁴⁾（写真 - 8）。今回のワークショップでは、斜張橋のメンテナンスプログラムが適用されている橋として紹介されている

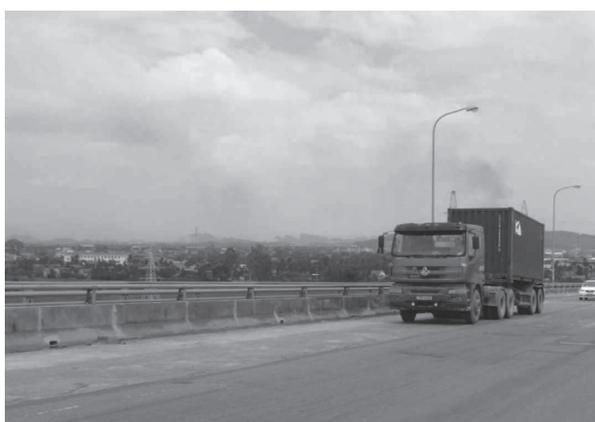
写真 - 9 一部舗装が撤去されたキエン橋

た。同橋の一部では損傷した舗装が撤去されていた（写真 - 9）。舗装の損傷原因は、過積載の大型車両の頻繁な通行であると推察される。舗装が撤去された状態でも供用が継続されており、橋自体の損傷の進行が懸念される場所である。舗装が撤去された状態での供用の理由を ITST の職員に尋ねたところ、再舗装のための予算が無いとのことであった。海外からの資金援助によりインフラが急速に整備される一方で、整備されたインフラの維持管理が資金不足によって疎かになることがないように願うばかりである。

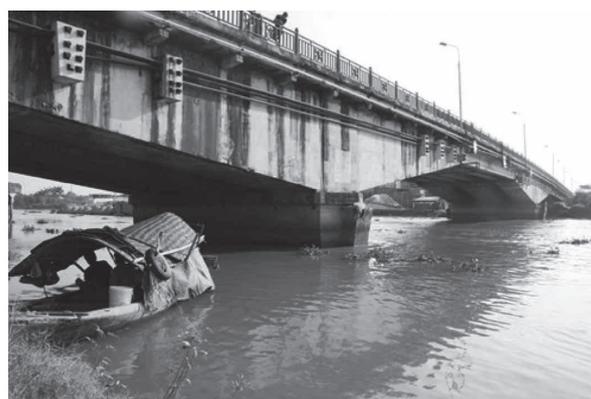
写真 - 10 外ケーブル補強された Niem 橋

キエン橋の視察に続き、Niem 橋を車窓から視察した。同橋は、ハイフォン市街に建設された橋長 174 m の PC 箱桁橋である。1981 年に完成した後、外ケーブルの追加による補強がなされている（写真 - 10）。追加の外ケーブルはウェブの外側に配置されており、その配置状況が車窓からでもはっきりと確認された。
