塩害を受けた橋脚の断面修復における 高流動コンクリートの適用検討

西日本高速道路(株)
竈本 武弘

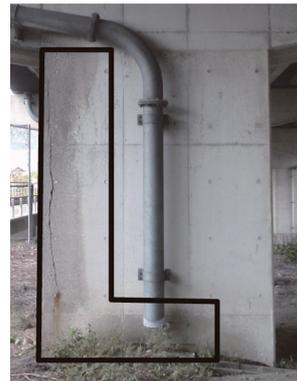
写真 - 2 変状状況

補修に先立ち、対象となる橋脚の変状状況を調査した。代表的な変状状況を写真-2に示す。

外観調査では、伸縮装置からの漏水跡に沿ってかぶりコンクリートの浮きやはく離が見られた。とくに複数の鉄筋を跨ぐひび割れを有する部分では、変状の程度がひどく、面全体が浮いている状況のものもあった。

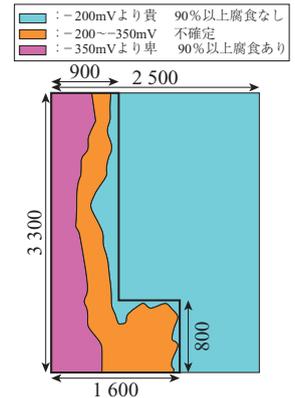
図 - 1 鉄筋腐食範囲

次に補修範囲を決めるため、コンクリート構造物における自然電位測定方法(JSCE-E601)により内部鉄筋の腐食範囲を推定した。調査結果を図-1に示す。

本工事では、鉄筋の腐食している可能性が高いと考えられる、自然電位測定結果が-200mVより卑となる個所すべてを網羅するように補修範囲を決定した(図-1)。

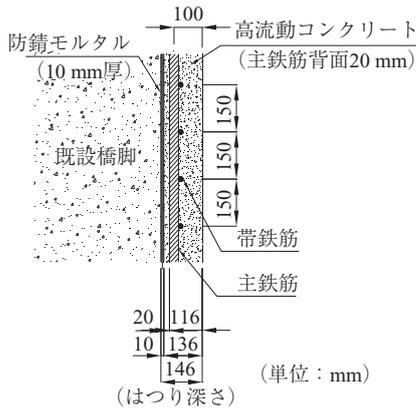
図 - 2 標準補修断面

また劣化したコンクリートの補修深さ(はつり深さ)は、供用させながら補修を行う必要があること、および既往の知見²⁾などにより、主筋背面20mmまでとした。ただし、主筋背面より深い位置での塩化物イオン濃度が1.2kg/m³を超える個所が存在する面については、防錆材入り断面修復材を10mm厚で塗布するため、補修深さは主筋背面30mmまでとした。標準補修断面を図-2に示す。

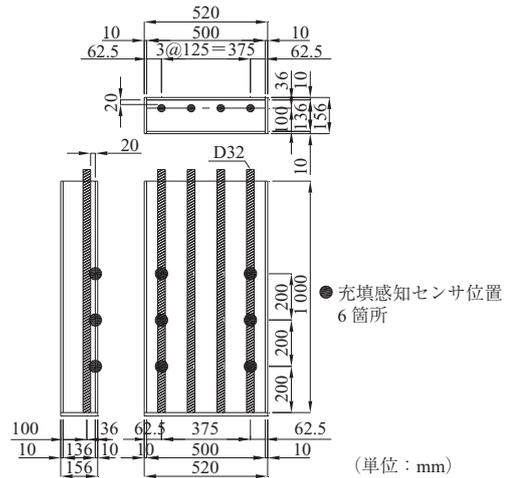
図 - 3 充填確認試験体寸法

模擬したモデルは、図 - 3 に示すように鉄筋を配置し断面修復部を実物大で再現した。コンクリートの充填状況

を観察できるように、型枠には透明なアクリル板を使用した。上部の投入口から自由落下で高流動コンクリートを打ち込み、主鉄筋背面への充填状況を充填感知センサーおよび目視により良好な状態で充填されることを確認した。写真 - 3 に充填状況を示す。

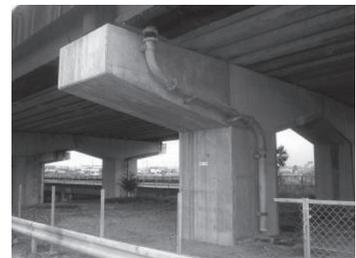
写真 - 4 補修後の状況

以上の検討により本工事では断面修復材料に高流動コンクリートを適用した。補修工事完了後の状況を写真 - 4 に示す。補修後の付着試験などにより良好な結果を得て、本工事のような大断面の断面修復には、高流動コンクリートを用いた打込み工法の適用が有効であることが確認できた。
