PC 鋼材で耐震補強された名取 1 号橋における調査報告

— PC & PA 工法による下部工の耐震補強 —

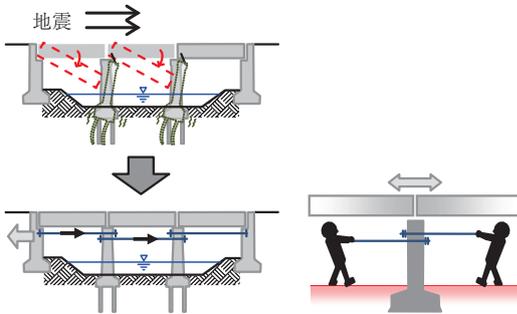
図 - 2 PC & PA 工法概念図

阪神・淡路大震災以降、既設鉄筋コンクリート橋脚の耐震補強として、RC 巻立て工法や鋼板巻立て工法、炭素繊維補強工法等が採用されてきた。これらの工法は性能が確認された有効な工法であるが、河川内の橋脚に適用した場合に大掛かりな締め切り工を伴うことや補強された橋脚の河川阻害率の問題が存在する。また、補強した橋脚の耐力が増大して主たる損傷箇所が基礎に移行することが懸念される。このようななか、大掛かりな締め切りを必要とせず橋脚の耐力を増大させない補強工法として、図 - 2 に示すように橋脚頂部と橋台とを PC ケーブルで連結し橋脚天端の変位拘束と地震応答特性を制御することにより、柱基部の塑性ヒンジの回転角を低減させる PC & PA 工法¹⁾が開発された。本工法の効果については、実構造物の 1/10 スケールの供試体による正負交番試験²⁾や振動台実験³⁾で確認されている。また、施工方法は上部構造から吊足場を設置し、橋脚天端と橋台に PC 鋼材の定着金具を取り付け、PC 鋼材を配置して緊張するため、橋梁上面からのみで施工が可能な工法である。

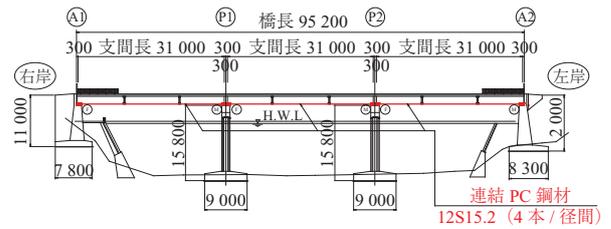
図 - 3 名取 1 号橋側面図

本橋梁の耐震補強設計は、兵庫県南部地震を受けて改定された H8 年版道路橋示方書により実施した。連結 PC 鋼材は、図 - 3 に示すように桁間の空間を利用して橋軸方向に配置し、橋台および橋脚上の RC 定着壁に固定した。入力地震動は、道路橋示方書に準拠して標準加速度応答スペクトルに近い特性を有するように、既往の強震記録を振動数領域で振幅調整された加速度波形 3 波（最大加速度 812 gal）とした。

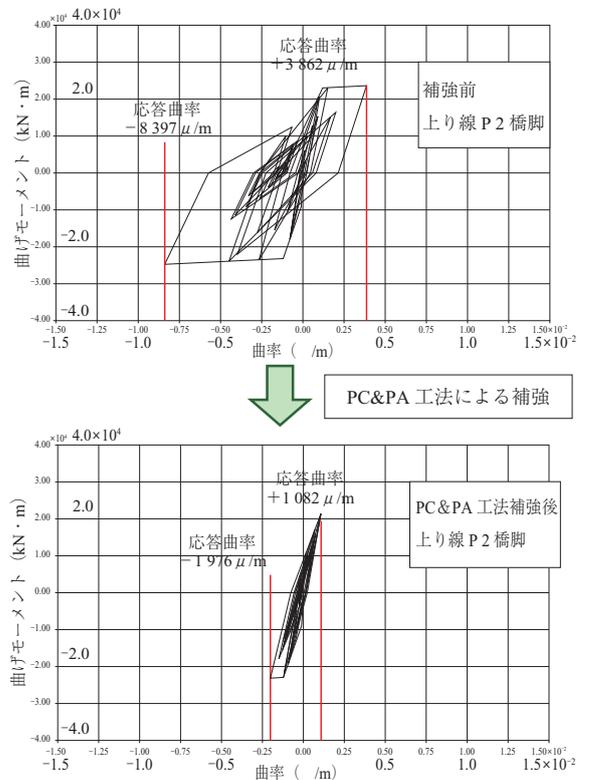
図 - 4 時刻歴応答解析結果 (L2 地震動 Type I-I-2)

代表例として抽出した Type I-I-2 地震波形における曲げモーメントと応答曲率の関係では、図 - 4 に示すようにに

PC & PA 工法で補強することにより、橋脚基部の応答曲率の絶対値が大幅に低減され、抑制効果が高いことも確認された。

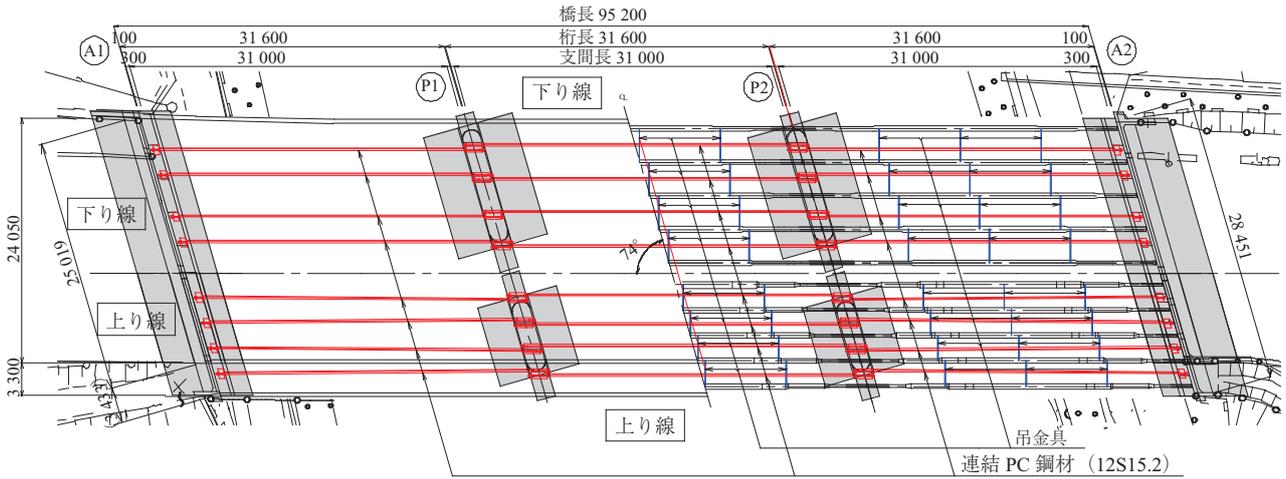
図 - 5 名取 1 号橋平面図

本橋における連結 PC 鋼材は、12S15.2 mm を図 - 5 および写真 - 1 に示すように橋軸方向配置で主桁間に 1 本ずつ配置 (4 本 / 径間 × 上下線) し、RC の定着壁に定着具を介して固定する方法であった。施工は、図 - 6 に示すように吊足場を設置する仮設工、定着具が固定され地震

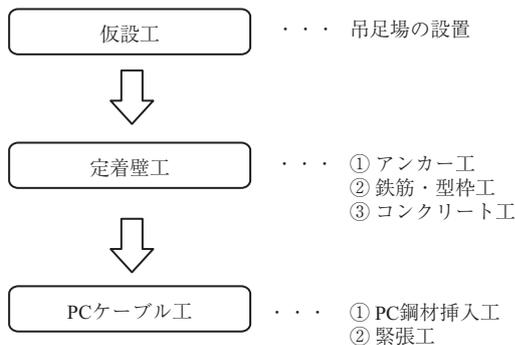
図 - 6 PC & PA 工法施工フロー

時に PC 鋼材に発生する張力を負担する定着壁工、および連結 PC 鋼材の挿入・緊張を行う PC ケーブル工の順序にて行った。

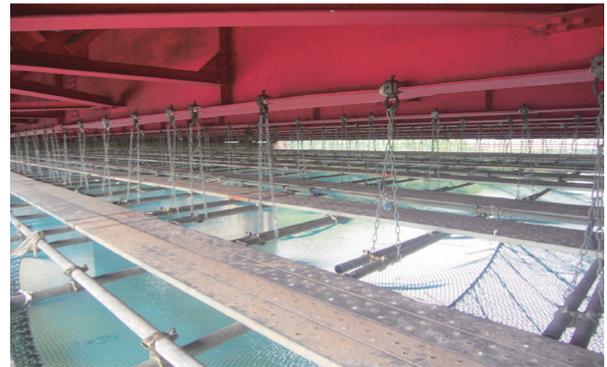
写真 - 2 吊足場

本橋における吊足場は、写真 - 2 に示すように連結 PC 鋼材配置と合せ、主桁間の橋軸方向に設置した。

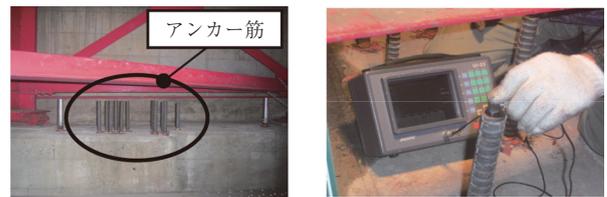
写真 - 3 定着アンカー筋と探査状況

アンカー工は、削孔前に RC レーダーを用いて電磁波レーダー法にて既設鉄筋を確認し、定着アンカー筋の位置を決定した。削孔は、コアボーリングマシンを用いて行い、削孔に伴う切削水が河川内へ落下することを防止するため、切削水を吸引しながら施工した。アンカー筋は、エポキシ樹脂注入後に後挿入する方法とし、設置完了後に写真 - 3 に示すように超音波探傷法によって定着長の確認を行

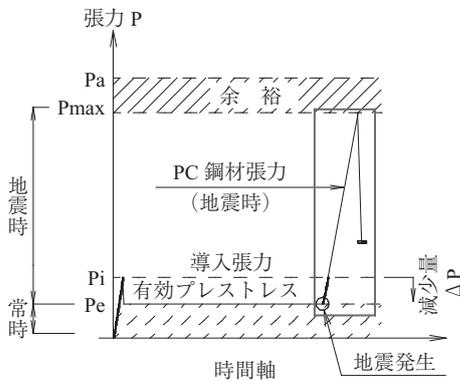
図 - 7 PC 鋼材張力のイメージ

PC & PA 工法は、図 - 7 に示すように地震時の橋脚変位を連結材である PC 鋼材にて抑制する工法であるため、地震時において PC 鋼材に作用する引張力が最大 (Pmax) となる。このため、常時では張力 (Pe) を小さくしておくことが有効となる。

施工時の導入張力は、ケーブルが垂れて見えない程度の緊張力である PC 鋼材自重の 20 倍を目安とし、ケーブル理論を用いて水平張力から算定した。本橋における導入張力は、摩擦損失、セットロス considering 1S15.2 あたり $P_i = 2.5 \text{ kN}$ とした。なお、緊張による下部工の変形は、導入張力が小さく影響がないことがこれまでの実績⁴⁾ において確認されているため、考慮していない。

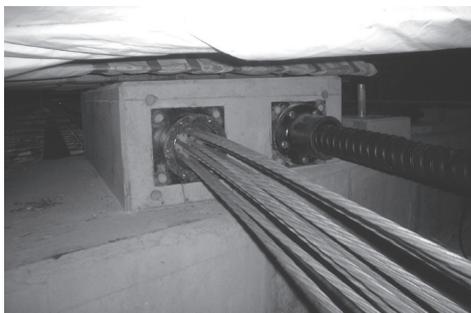
写真 - 4 PC 鋼材の挿入

PC 鋼材は、導入緊張力が小さく緊張時に鋼材のねじれによる摩擦の影響を無くす必要があることから、ケーブル捌き具および薄板による案内板を設けて3本ずつ挿入し、写真 - 4 に示すよう PC 鋼材のねじれを防止した。

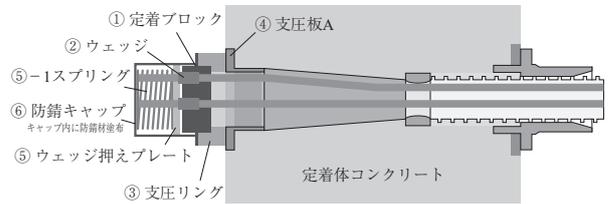
図 - 8 PC & PA 工法定着具 12T15

定着具は、PC & PA 工法特性上、低緊張力で定着する必要があることから、図 - 8 に示すように低緊張力においても定着可能な PC & PA 専用定着体を採用した。

現在の定着具は、設置個所が桁下空間で埃や湿気が停滞しやすい環境であることから、防錆機能を考慮し亜鉛めっき処理仕様に改良され、耐食性が高められている。

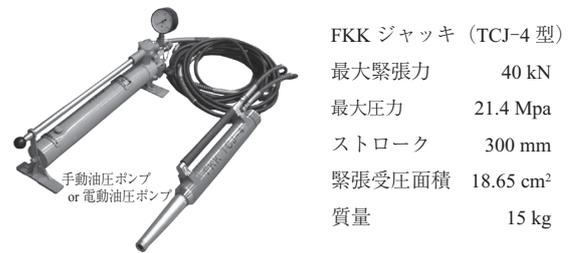
図 - 9 緊張ジャッキ・ポンプ

緊張は、図 - 9 に示すように低緊張力でも緊張管理が行え、狭小な作業空間でも効率よく緊張作業が行えるよう開発されたジャッキおよびポンプを用いた。

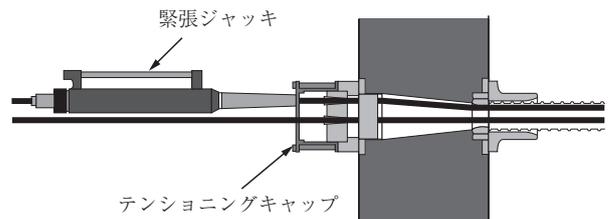
図 - 10 緊張模式図

緊張作業は、図 - 10 および写真 - 5 に示すように 12 本のより線を 1 本ずつ片引きにて行った。緊張管理は、圧力管理とし、1 次緊張で所定の導入力まで緊張し、2 次緊張において、1 次緊張の導入力が低減していないかを確認する方法にて行った。なお、緊張作業時には、3 枚 1 組のウェッジが均等に PC 鋼より線をグリップし、セット量のばらつきが抑えられるよう、テンショニングキャップを用いた。

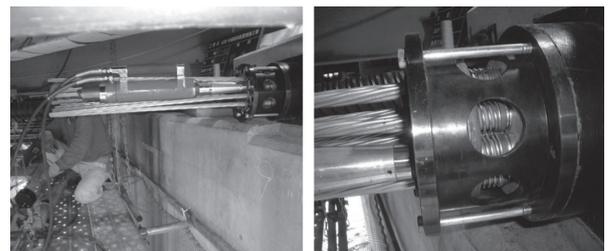
写真 - 5 緊張状況

a) 緊張ジャッキ側全景 b) テンショニングキャップ

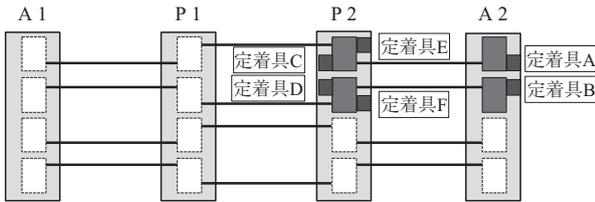
図-11 調査箇所（上り線）

定着体の調査箇所は、桁下を横断する市道の交通規制の制約から足場の設置が可能な上り線のP2-A2径間とし、**図-11**に示すA2橋台の2箇所とP2橋脚の4箇所（定着具A～定着具F）を調査した。

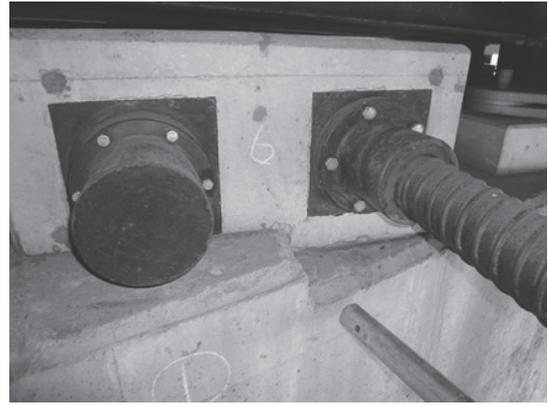
写真-6 定着部コンクリート

定着具の調査を行う前に本橋梁の橋台および橋脚の外観調査を行い、地震による損傷がないことを確認した。定着具が埋め込まれているコンクリートブロックは、**写真-6**に示すようにクラックなどの損傷はまったく見られず、健全な状態を保っていた。定着具の外観は、**写真-7**に示すように供用中は暴露状態にあるため、埃などが付着しており、防錆キャップ表面には点錆のようなものが若干発生していた。また、定着具の防錆として施したタールエポキシ樹脂塗装は、埃などの付着があった外面では変色や膜厚が薄くなっている箇所が一部あったが、内面の劣化は生じていなかった。

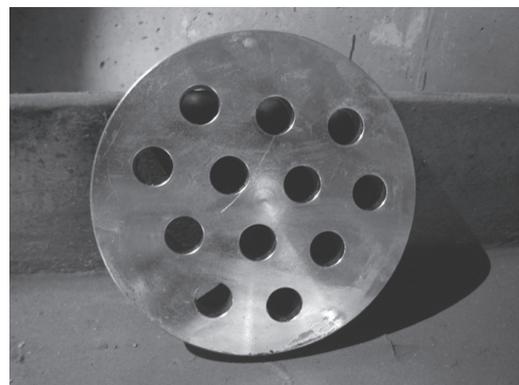
写真-8 ウェッジ押えプレート

防錆キャップ内の構成部材のうち、定着具の主要部材である定着ブロック、ウェッジやPC鋼材の状態の調査を行った。ウェッジ押えプレートやスプリングは、**写真-8**、**写真-9**に示すように汚れや発錆も無く施工時の状態のまま健全であった。定着ブロックとウェッジにおいても、一部防錆剤による汚れはあるものの**写真-10**に示すように発錆も無く健全であった。

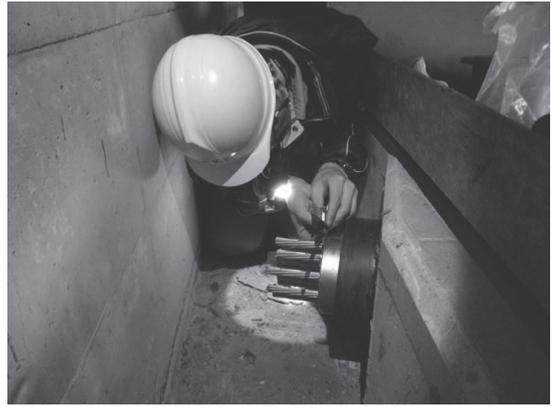
写真 - 12 ウェッジ出し測定状況

ウェッジの出しは、PC 鋼材を 3 枚のウェッジにより定着していることから、地震時の張力作用によりバラツキが生じている可能性があった。そこで、写真 - 12 に示すようにノギスにより測定した結果、3 枚の出しは、ほぼ均等で大きな段差もなく安定して PC 鋼材をグリップしていた。このことから、地震によって PC 鋼材に張力が作用した場合においても、ウェッジの抜出しに対して、ウェッジ押えプレートやスプリングの効果があったと考えられる。

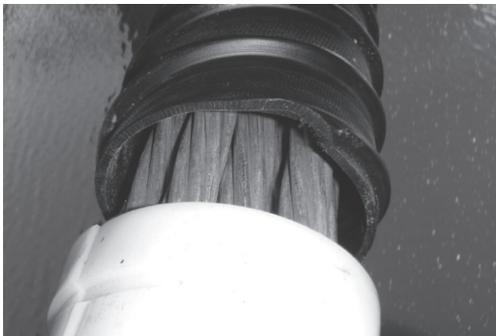
写真 - 11 PC 鋼材

PC鋼材の調査は、余長部やシースジョイント部にて実施した。PC & PA 工法におけるPC鋼材は、亜鉛めっき処理品を使用しており、**写真-11**に示すように発錆や有害

な腐食はまったく見られず健全な状態であった。
