ブリーディングが生じるタイプの
PC グラウトの充填特性

中日本高速道路 株式会社
野 島 昭 二

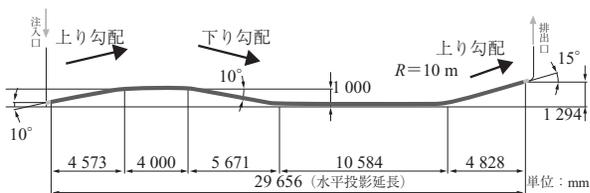
実物大試験体は、PC 連続桁におけるケーブル配置を考慮して、図 - 1 に示す PC 鋼線 (12φ7) の曲線配置とした。グラウトの未充填を再現するため、排気口ホースは設置しないこととした。

図 - 1 PC 鋼線 (12φ7 mm) 曲線配置

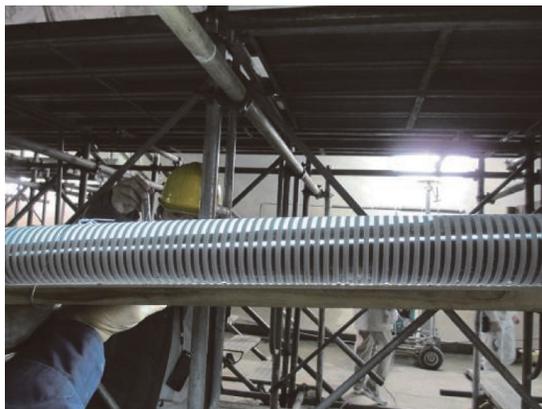
グラウト注入直後における曲線部の下り勾配付近の空隙状況を写真 - 1 に示す。曲線部の下り勾配付近において、グラウトがシース断面を満たすことなく流下する先流れ現象

写真 - 1 下り勾配の空隙

1980年当時に使用されたPCグラウトの注入実験により、グラウトの先流れ現象によって、PCケーブルの下り勾配付近にグラウトの未充填が発生する可能性があること、PCケーブルの下り勾配付近およびPC鋼材定着部付近にブリーディングによるグラウトの未充填が発生する可能性があることを明らかとした。本実験で得られた成果をPC橋における点検の着目点として活用していきたい。

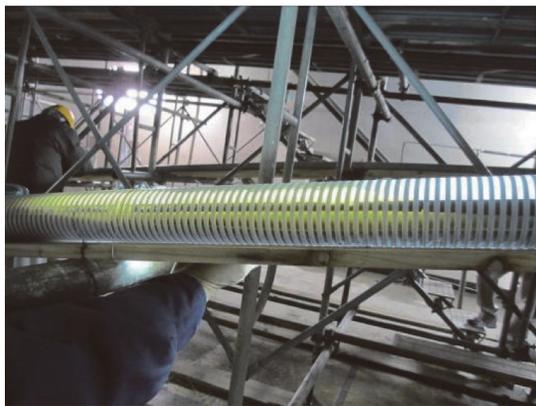
象が発生した。また、時間の経過とともにグラウトの上側には、写真 - 2 に示すブリーディング水（混和剤の影響で黄色に見える）の層が確認できた。グラウト硬化後の曲線配置部のグラウト未充填の分布状況を図 - 2 に示す。グラウトの未充填は、下り勾配の R 区間から直線部にかけて分布しており、充填高さは低いところで、内径φ 50 mm に対して約 30 mm の高さであった。また、グラウトの未充填が顕著に見られた範囲は、2～3 m 程度であった。定着部背面のブリーディング発生状況を写真 - 3 に示す。グラウト注入直後はグラウトで満たされていたが、排出口ホースを閉じたあとで、時間の経過とともにブリーディングが発生した。

写真 - 2 下り勾配のブリーディング

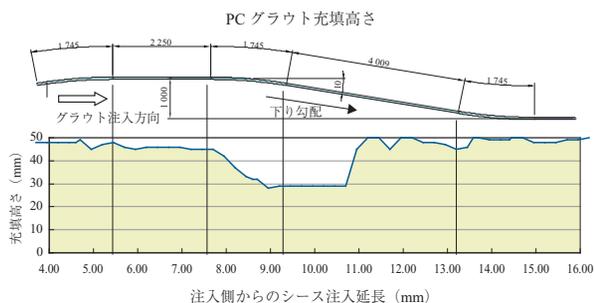
図 - 2 曲線配置部のグラウト未充填分布

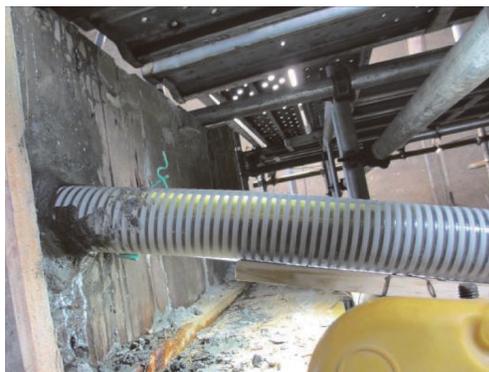
写真 - 3 定着部背面のブリーディング
