隅田川に架かる吾妻橋の 長寿命化対策に関わる耐久性診断

東京都建設局 第六建設事務所
補修課
渡辺 浩良

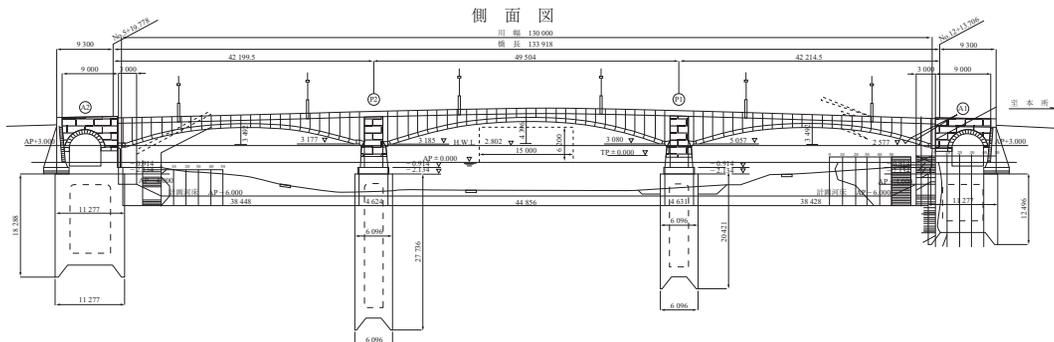
図 - 1 吾妻橋側面図

路線名	特例都道上野月島線（第463号）
しゅん工年	昭和6年（82年経過）
橋長	132.51 m
上部構造	2ヒンジ鋼製アーチ（3連）
下部構造	中抜き拱台（橋台）、壁式橋脚
基礎構造	ニューマチックケーソン基礎

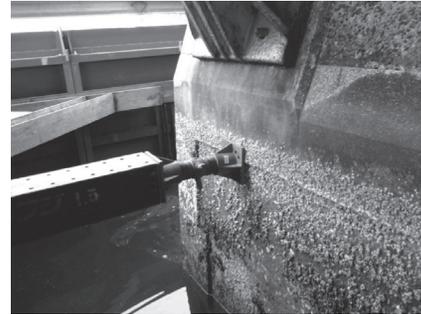
写真 - 1 橋脚の飛沫帯領域

吾妻橋は、潮の干満の影響を受けるため、塩化物イオン濃度試験結果は鉄筋腐食の限界値を大きく超過した。このため鉄筋の腐食が想定されるが、① 現況で際立った変状が無いこと、② もともと重力式橋脚として設計されているため既設鉄筋が応力的に決定されたものではなく、腐食しても構造的に支障をきたす量ではないこと、③ 橋脚の

建設後 82 年経過した吾妻橋について、長寿命化対策を施工する際に行ったコンクリートの診断結果について報告した。コンクリートは数値的には許容値を超えているものの状態は比較的良好であった。これは、当時の施工が丁寧に行われたことと、隅田川洪水時の流木対策として設置されていた花崗岩でできた堅固な水切りがちょうど飛沫帯部分を覆っていたことも有利に働いたものと考えている。

耐震補強で配置する帯鉄筋にエポキシ樹脂塗装鉄筋を採用するため、構造部材としては補修の必要性が低いことなどから、電気防食や脱塩工法などの塩害対策は不要と判断した。
