# 斜材システムの維持管理に関する 現状と今後の課題

酒井 秀昭\*1・白濱 昭二\*2・細居 清剛\*3

キーワード：斜張橋、エクストラードズド橋、斜材システム、維持管理

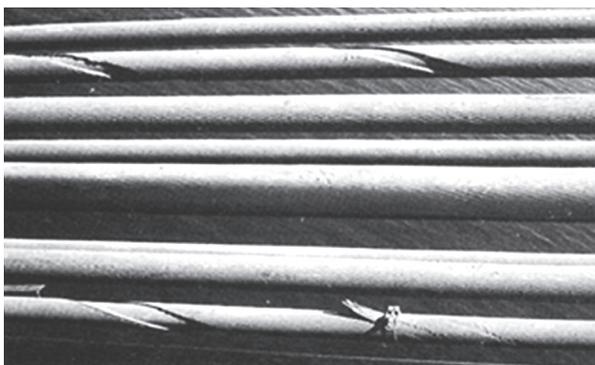
写真 - 1 Maracaibo bridge の破断したケーブル<sup>9)</sup>

写真 - 1 は、ベネズエラの Maracaibo bridge の斜材として使用されていたロックドコイルロープが、腐食によって破断した状況である。Maracaibo bridge は、1962年に建設

された長大斜張橋の先駆けとなった主径間 235 m の 5 径間連続斜張橋である。1978 年の詳細調査で 500 本以上の断線が検出され、1979 年には 3 本のロープが完全に破断した。ケーブルは亜鉛めっきされたロープ素線に塗装を行っていたが、不適切な保守、暑い海洋性気候での塗装、点検時に取り外したゴムブーツを取り外したままにしたため、湿潤雰囲気になったことが原因とされている<sup>9)</sup>。

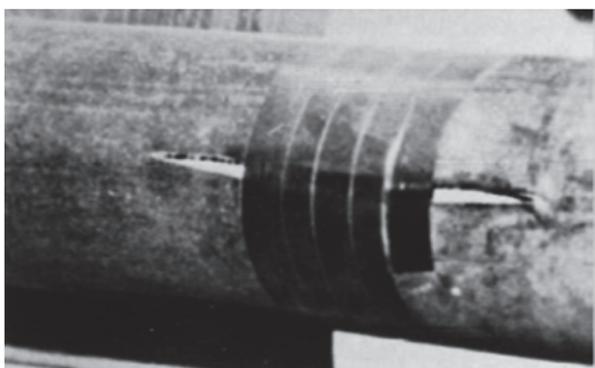
写真 - 2 Zarate-Brazo Largo 橋の保護管の亀裂<sup>11)</sup>

写真 - 2 は、アルゼンチンの Zarate-Brazo Largo 橋で保護管が損傷した事例である。斜ケーブルとして平行線ケーブルを使用し、PE 保護管にグラウト注入を行っているが、グラウト注入後、保護管に縦方向の亀裂が発生した。その原因は高温のグラウトにより保護管に大きなひずみが生じ、グラウト硬化後に保護管が冷却され、保護管に大きな応力が生じた結果だとされている<sup>11)</sup>。

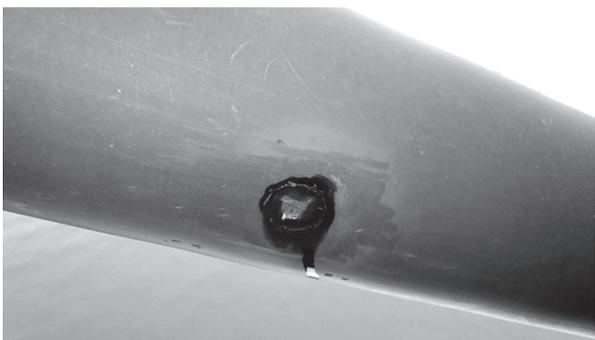
写真 - 3 充填材注入口の割れ

中間部にいくつかの充填材注入口（排気口）を設けて分割注入が行われる。この注入口は、充填材注入後、ポリエチレン溶接などによって封止されるが、写真 - 3 に示すように経年による溶接部の割れが発生する事例が多く見られるため、注入口の溶接部は注意して点検を行う必要がある。

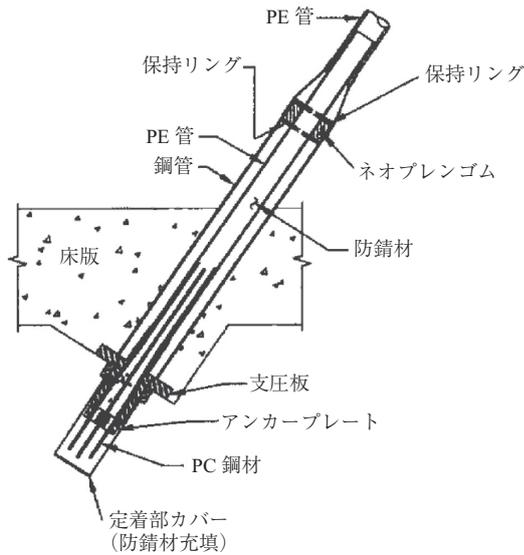
図 - 1 斜材定着部の構成例<sup>8)</sup>

図 - 1 は、斜材定着部の構成例である。このように、多くの斜張橋では斜材の両端部に発生する曲げ応力を緩和するため、「ワッシャー」や「リング」と呼ばれるネオプレンゴムがケーブル端部近くのガイドパイプ内にある PE 管の周囲に取り付けられている。また、ネオプレンゴムは曲げ応力を緩和するだけでなく、斜材の振動減衰にも寄与する。

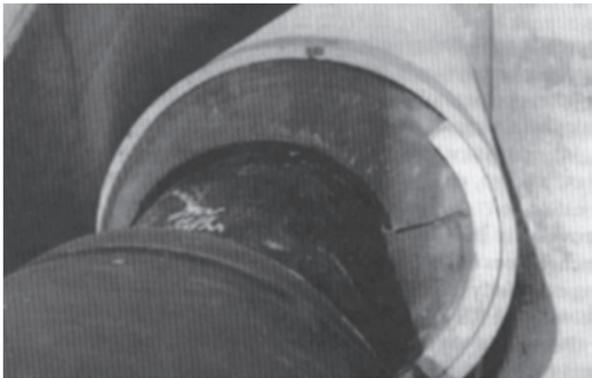
写真 - 4 ケーブルとネオプレンゴムの隙間<sup>2)</sup>

斜材はガイドパイプの中央に配置されているわけではないので、PE 管の周りのネオプレンゴムの厚さが変化していたり、写真 - 4 に示すようにネオプレンゴムと斜材の間に隙間ができていたりすることがある。また、ネオプレンゴムを所定の位置に保つ鋼製の保持リングが破損し、その結果、写真 - 5 に示すようにネオプレンゴムが外れて

いることもある<sup>2)</sup>。このような状況は、斜材の曲げ応力緩和や振動減衰の効果を損なうばかりではなく、桁内への水分の浸入を許すことにもなる。

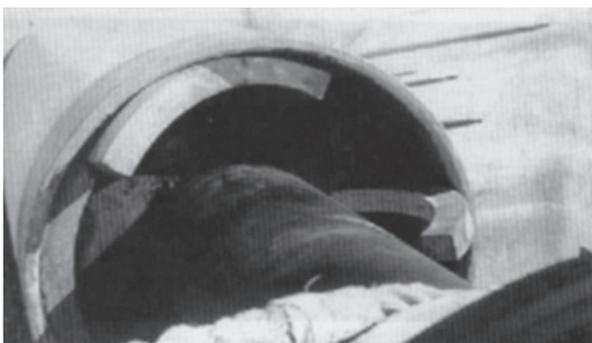
写真 - 5 保持リングの破損とネオプレンゴムのずれ<sup>2)</sup>

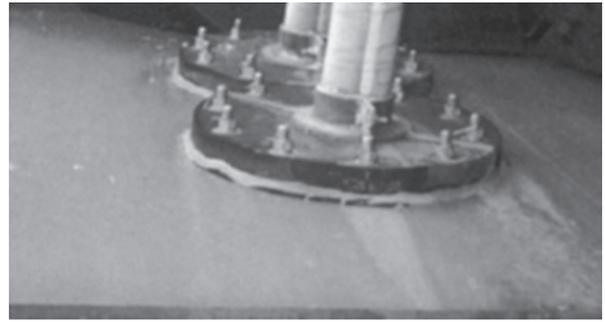
写真 - 6 Luling 橋のスチールボックスのケーブル出口にあるネオプレンゴム<sup>12)</sup>

写真 - 6 は、Luling 橋のスチールボックスのケーブル出口にあるネオプレンゴムである。ネオプレンゴムは鋼桁の上部でシースを囲み、隙間にはコーキングが施されているが、コーキングは劣化してひび割れが入り、場所によってはなくなっていた。ネオプレンゴムを取り外してボックスの中に光ファイバーを挿入して検査したところ、ボックス内にケーブルを囲んでいる滞留水が見つかった。さらに、ボタンヘディングしたワイヤ端面を調査するためにソケットのエンドキャップを緩めたところ、エンドキャップから水が流れ出てきた。なお、ケーブルにはさまざまな程度の腐食が見られた<sup>12)</sup>。

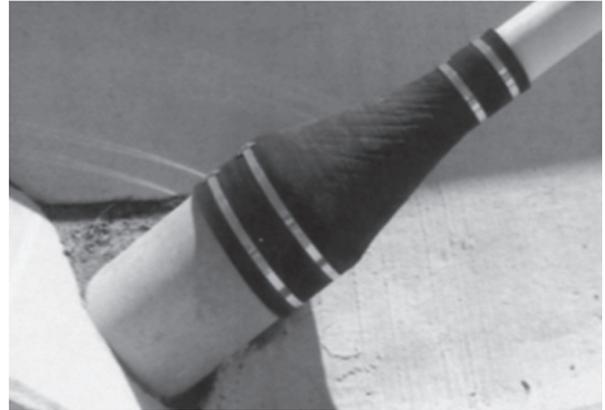
写真 - 7 ネオプレブーツ<sup>2)</sup>

ネオプレンブーツは、一般にネオプレンリング近くのケーブルシースとガイドパイプの隙間を覆うために使用される。写真 - 7 は、正常に設置されているネオプレンブーツである。ブーツとシースをガイドパイプに締め付けるために一般にホースクランプが使用されるが、クランプが外れて雨水がガイドパイプに入り込む状態が観測されている<sup>2)</sup>。

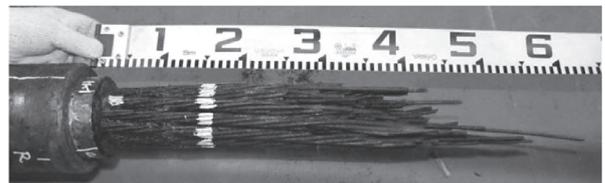
写真 - 8 破断したエクストラドーズドケーブル<sup>14)</sup>

写真 - 8 は、破断したエクストラドーズド橋のケーブルである。桁側定着部近傍から浸入した水分が、防食層内部の PC 鋼より線に到達したことが原因だと考えられる。問題の防食層にある熱収縮チューブには、ケーブル架設完了前からすでにあつたとみられる損傷（裂傷や穴）が見つかったが、その損傷が工場での製作時なのか現場での施工時なのかは特定できていない。現場で施工したあとでは目視で熱収縮チューブの健全度を確認できないため、検査方法に注意する必要がある<sup>14)</sup>。

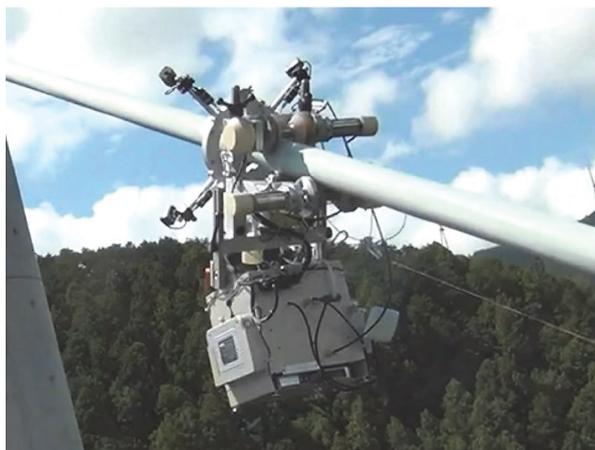
写真 - 9 自走式点検ロボットの一例

写真 - 9 に示す装置は自走式点検ロボットの一例で、保護管の変状をイメージスキャナで点検するとともに、保護管内部の鋼材の表層部の変状を渦流探傷（後述）する機能を有している。

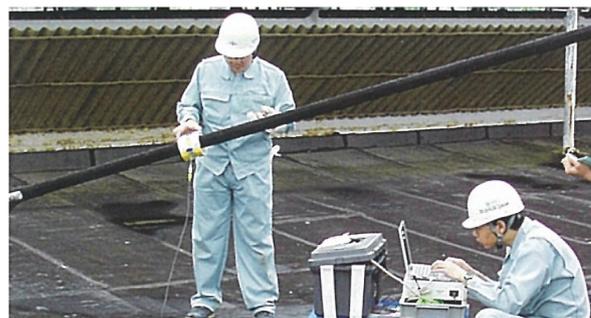
写真 - 10 渦流探傷法

渦流探傷法は、コイルに交流電流を流して磁界を発生させ、そのコイルを検査対象である導電性物質に近づけて移動させ、腐食状況に応じた信号の変化を検知することにより腐食の発生位置や腐食量を評価する方法である。評価対象は鉄や亜鉛の断面減少である。一般に腐食量の定量的な推定は困難であるが、装置が軽量で取り扱いが簡便である(写真 - 10)。

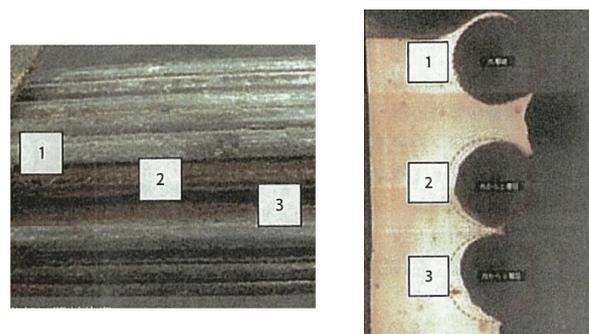
(a) 腐食鋼材

(b) 採取したレプリカの断面

写真 - 11 レプリカ法<sup>15)</sup>

ケーブル表面の錆をワイヤブラシなどを用いて除去したのち、シリコン印象材を用いて外層素線表面腐食形態のレプリカを採取し、断面マクロ観察や拡大観察を行うことによって素線の断面状況を評価する方法で、外層素線の腐食減量を定量評価することができる。写真 - 11 に腐食した鋼材とその表面から型を取ったシリコン印象材の断面を示す<sup>15)</sup>。

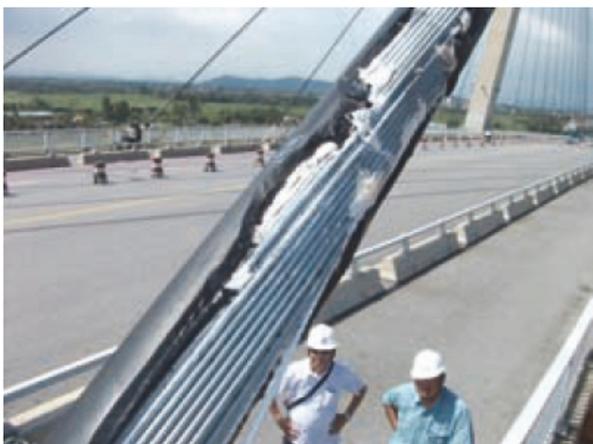
写真 - 12 損傷した Binh 橋の斜ケーブル 17)

斜張橋のケーブル取替えは世界的にもまだ実績は少ないが、2010年にベトナムの Binh 橋に台風で流された3隻の貨物船が衝突して損傷を与えるという事故が発生し、斜ケーブルを取り替えた例がある。斜ケーブルはポリエチレン被覆が完全に剥ぎ取られ、素線表面のめっきも損傷が確認されており、さらに塩分を含んだ風雨によってすでに白さびも発生し、内部まで塩分を含んだ水が浸透していると推測された。損傷したケーブルの正確な耐久性評価は難しく、また将来にわたり品質保証することはできないため、新しいケーブルに取り替えることになったものである<sup>17)</sup>。損傷したケーブルを写真 - 12 に示す。

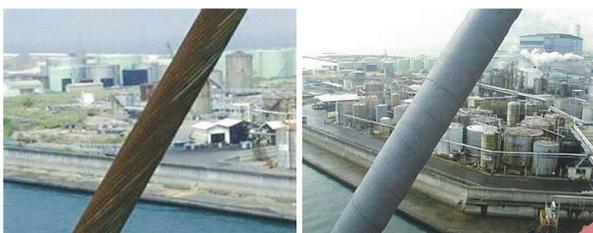
(a) 施工前

(b) 施工後

写真 - 13 酸化重合型防食テープ巻き

腐食による劣化が激しいケーブルは取替えがもっとも望ましいが、腐食が軽度で取替えが困難な場合は、ケーブルの延命策を図るケースが多くある。亜鉛めっきケーブルのめっきが減少している場合、酸化重合型防食テープ巻きにより腐食進行を抑制する補修工法が実用化されている。これは、特殊配合乾性油を主成分としたコンパウンドをプラスチック系の布に含浸させたテープを用いるもので、防食性・耐候性・耐熱性・密着性および変位追随性に優れる。施工後は酸化重合反応によって表面が硬化して硬化膜が形成されるが、内部は柔軟性を維持しているため、定期点検時のテープの開封・復旧が容易で、摩耶大橋やかかもめ大橋での実施例がある。写真 - 13 に、テープ巻施工前後のケーブルを示す。
