# 中央自動車道 沢底川橋の補強工事

## — 外ケーブルを用いた PC 連続合成桁橋の補強 —

沢底川橋は、中央自動車道 岡谷 JCT～伊北 IC 間に位置する橋長 70 m の PC 3 径間連続合成桁橋である。本橋は、1981（昭和 56）年の供用開始から 35 年近くが経過しており、建設当時からの交通量の増加や冬期の凍結防止剤（塩化ナトリウム）の散布による塩害、および凍害の影響でコンクリート床版が著しく劣化した状態となっていた。とくに、中間支点付近の 1 次床版に配置されている PC 鋼材のグラウトの充填不足のため、PC 鋼材が腐食・破断していることが確認されていた。そのため、1 次床版および 1 次床版に配置されている PC 鋼材をすべて撤去しコンクリートを打ち換え、外ケーブルにより補強する国内初の工事を実施した。なお、本橋は日交通量が約 3 万 5 千台の路線に位置していることから、渋滞などの社会的な影響を最小限に抑えるため約 2 カ月間の対面通行規制で本線上の施工を行った。

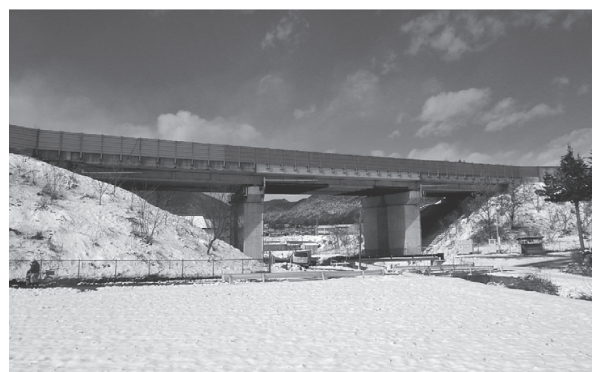
写真 - 1 沢底川橋（着工前）

沢底川橋は、中央自動車道 岡谷 JCT～伊北 IC 間に位置する橋長 70 m の PC 3 径間連続合成桁橋である（写真 - 1）。本橋は、1981 年（昭和 56 年）の供用開始から 35 年近くが経過しており、建設当時からの交通量の増加や冬期の凍結防止剤の散布による塩害、および凍結融解に伴う凍害などの影響でコンクリート床版が著しく劣化した状態となっていた。とくに、PC 鋼材が配置されている中間支点付近の 1 次床版の損傷が激しく、その部分の床版に抜落ちが発生し、PC 鋼材が腐食・破断していることが調査によって確認された。本橋では過去に床版の部分的な補修が何度も繰り返し行われていたことから、抜本的な対策が求められていた。

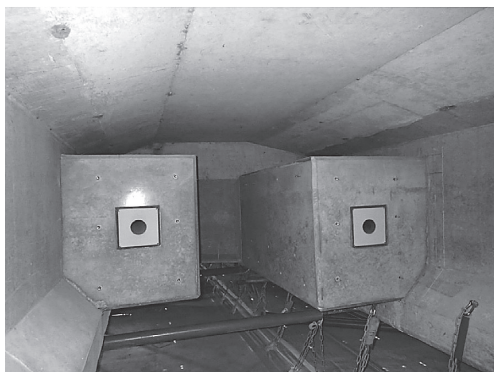
写真 - 2 外ケーブル定着装置

定着装置および偏向装置の鉄筋・型枠を組み立てたのち、コンクリートの打設を行った（写真 - 2）。コンクリート

の打設は、上下線合計 224 箇所の定着装置および偏向装置を 14 回に分けて行った。外ケーブルの容量が大きいこともあり定着装置や偏向装置の寸法が大きくなるため、鉄筋・型枠の組立てやコンクリート打設は狭小ななかでの作業となった。このような補強工事の計画を行うにあたり、施工スペースの十分な確保が必要である。

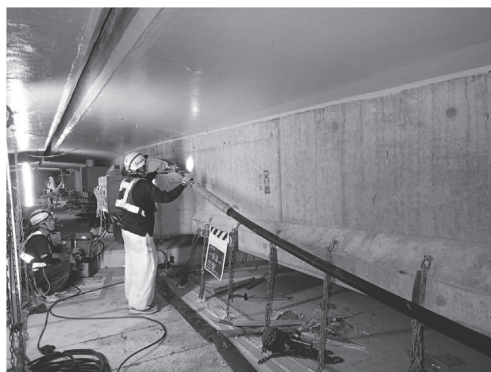
写真 - 3 外ケーブル配置状況

外ケーブルは、吊足場側面にターンテーブルを設置し、チルホールを使用し各桁間に引き出して配置を行った（写真 - 3）。なお、外ケーブルの緊張は、1 次床版のコンクリートを打設したのちに実施した。外ケーブル補強工に関しては、主桁の鉄筋探査などの調査からスタートして外ケーブルの配置が完了するまで、約 6 カ月を要した。

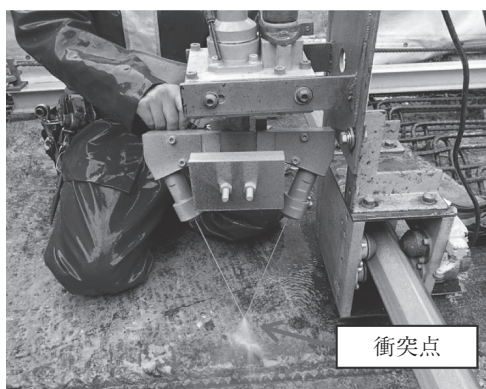
写真 - 4 コリジョンジェットノズル

主桁の上部は、スターラップを存置させ新設床版と接合させるために、WJ はつりによってコンクリートの撤去を行った。WJ でコンクリートを撤去する際は、主桁のコンクリートの損傷を最小限に抑え、床版コンクリートのみを正確に取り除く必要があるため、はつり深さの管理が重要となる。そのため、本工事では、WJ はつりにコリジョン

ジェットノズルを使用した（写真 - 4）。これは、2つのノズルから噴出されたWJの衝突によるエネルギー消失により、衝突点以深のコンクリートをはつことが無いため、はつり深さの管理が容易になるとともに、鉄筋裏側のコンクリートの除去も可能となる。写真 - 5にWJはつりによる主桁上コンクリートの撤去状況を示す。

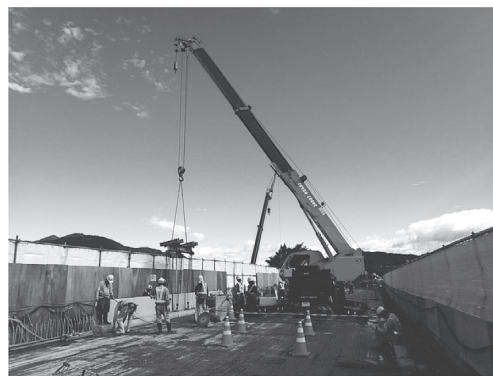
写真 - 7 ブロック撤去状況

桁間部の床版および地覆・壁高欄はコンクリートカッターおよびワイヤソーで切断し、コンクリートブロックの状態で撤去を行った。コンクリートブロックは、橋面上に設置した16tラフタークレーンで支持した状態で切断を行いトラックで搬出した（写真 - 7）。

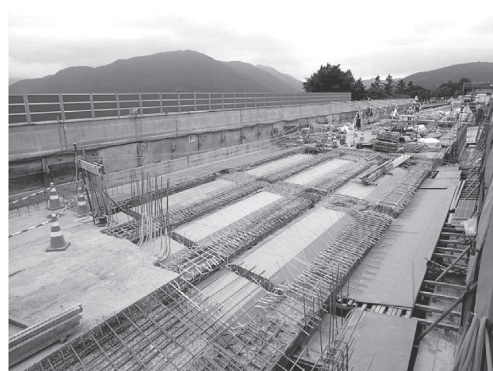
写真 - 8 床版撤去完了

WJはつり、ブロック撤去完了後、床版のハンチ部分をブレーカーにて撤去を行った。床版の撤去が完了した状況を写真 - 8に示す。

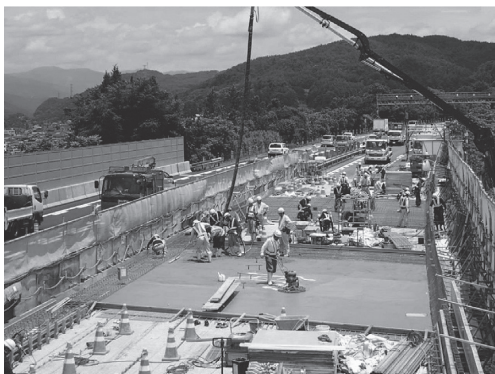
写真 - 9 床版コンクリート打設状況

1次床版部のコンクリートを撤去したのち、存置鉄筋の防錆塗装、型枠・鉄筋の組立てを行った。新設の鉄筋は、すべてエポキシ樹脂塗装鉄筋を使用し、塩害に対する耐久性の向上を図った。また、既設コンクリートと新設コンクリートの塩分濃度差により形成されるマクロセル腐食を抑制するために、既設コンクリート面にシラン系の含浸系表面保護材の塗布を行った。

コンクリートの打設は、桁下に設置したポンプ車を使用して、コンクリートを橋面に圧送して行った。コンクリート打設状況を写真 - 9に示す。

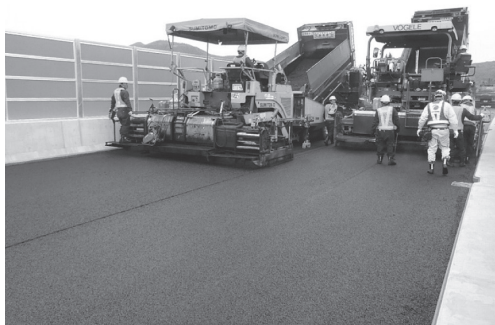
写真 - 10 舗装の施工状況

床版コンクリートの施工が完了したのち、防水工および舗装の施工を行った。防水工は、NEXCOのグレードⅡの規格に適合するアスファルトウレタン系の材料を使用した。

舗装の施工は、表層の施工にフィニッシャーを2台同時に使用するホットジョイント施工とした。この施工方法によって、通常のフィニッシャー1台による施工で生じる表層の縦方向の継ぎ目をなくすことが出来るため、舗装による防水効果を向上させ、床版の耐久性向上を図った。舗装の施工状況を写真 - 10 に示す。

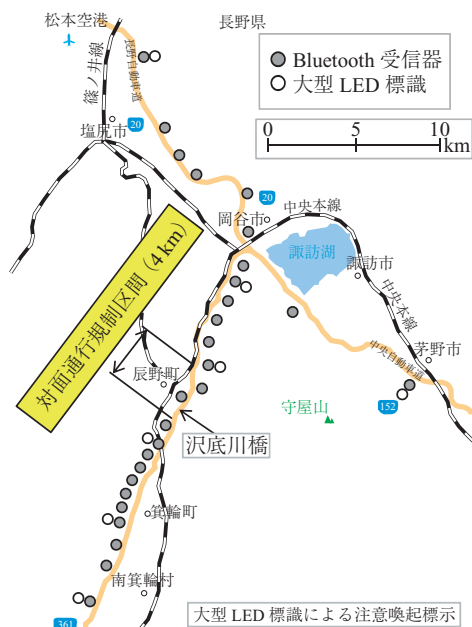
図 - 13 渋滞計測システムの配置図

Bluetoothを用いた渋滞計測システムは、高速道路本線上に配置した電波受信器が一般車のスマートフォンやカーナビなどが発信するBluetooth電波の固有値を識別し、次の受信器が同じ固有値を受信するまでの時間差から、その区間の通過時間・走行速度・渋滞長を計測するシステムで

本システムより渋滞情報を取得し、本線上に設置した大型 LDE 標識の標示によって一般車に情報を提供した。大型 LED 標識は、遠隔操作により標示の切り替えが可能であり、リアルタイムで正確な情報提供を行うことで一般車の安全性の向上を図った。Bluetooth 受信機および大型 LED 標識の配置を図 - 13 に示す。受信器 (27 機)・LED 標識 (7 機) の設置は約 50 km の広範囲に及んだ。

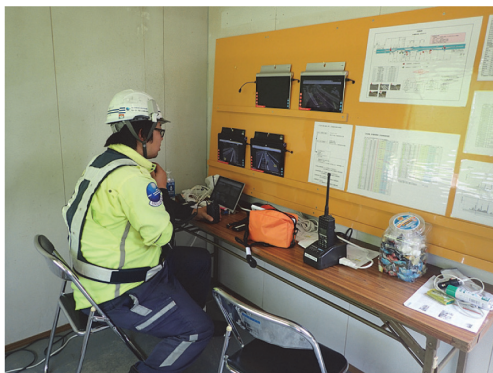
写真 - 12 交通監視状況

本工事では、交通監視員の安全性向上を目的にウェブカメラによる監視とし、工事現場内の高速道路本線上に設けた監視室で規制帯内の状況を集中的に監視した（写真 - 12）。

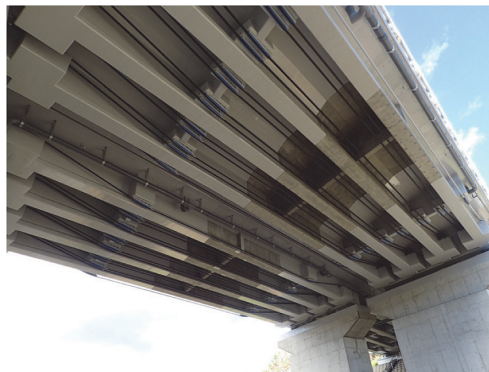
写真 - 13 外ケーブル配置状況

本工事を実施するにあたり、設計や施工に関してのさまざまな技術的課題があり、手探り状態でのスタートであったが、関係各位の協力のもとひとつひとつの課題をクリアし、過去に経験がない工事を工程の遅れもなく無事故で完了することができた（写真 - 13, 14）。
