# 東九州道（清武～北郷）鏡洲川橋上部工工事

## — 高橋脚でアンバランスな張出し施工 —

本橋は、張出し架設の施工長が長く、また P3 橋脚においては、高橋脚かつ左右の張出しブロック数が異なり、アンバランスな状態となる。このため、張出し施工時には橋脚および主桁の実挙動についてモニタリングを行い、橋面高の出来形精度を高める上げ越し管理を実施した。また、工程短縮のため、張出し施工と並行して A2 側の側径間の先行施工を行った。さらに、品質向上のため、3次元温度応力解析を行い、ひび割れ対策として、水冷式パイプクーリングを実施した。また、3次元モデルによる過密配筋部の事前確認など CIM の活用を行った。本稿では、上部工の施工で実施したこれらの取組みについて報告する。

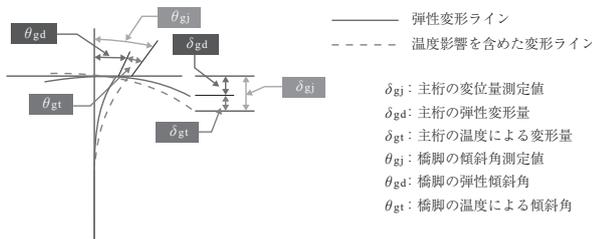
図 - 4 変形のイメージ図

本橋は、P1張出し部で16ブロック、P2張出し部で10ブロック、P3張出し部では17ブロックと18ブロックの非対称な形状であり、また橋脚高さが異なる。さらに、張出し施工時は片持ち状態となるため、図-4に示すように、主桁の材齢差や物性値のばらつきによる剛性の変化や日照の影響による温度変化に伴い、主桁や橋脚が変形する。このため、主桁や橋脚の挙動が上げ越し管理に与える影響は大きく、これらの挙動を把握することが、上げ越し管理の精度向上につながる。よって、変形量のモニタリングを行い、上げ越し計算に反映した。

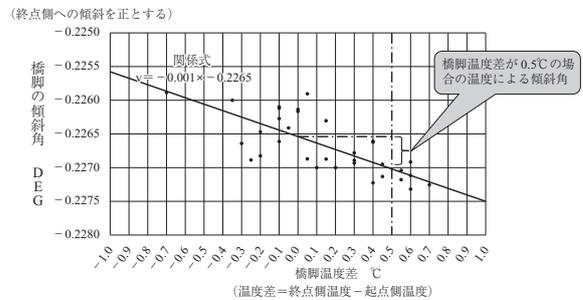
図 - 5 橋脚の温度差と傾斜角との関係式

性変形量および橋脚の弾性傾斜角などのデータを収集した。なお、温度差による変形量は、休工期や各施工ステップ以外の荷重変化のない時間帯において、温度差と実測値との関係式を求め、各施工ステップ時の温度差による変形量を算出した。図-5に、橋脚で計測した温度差と傾斜角との関係を示す。

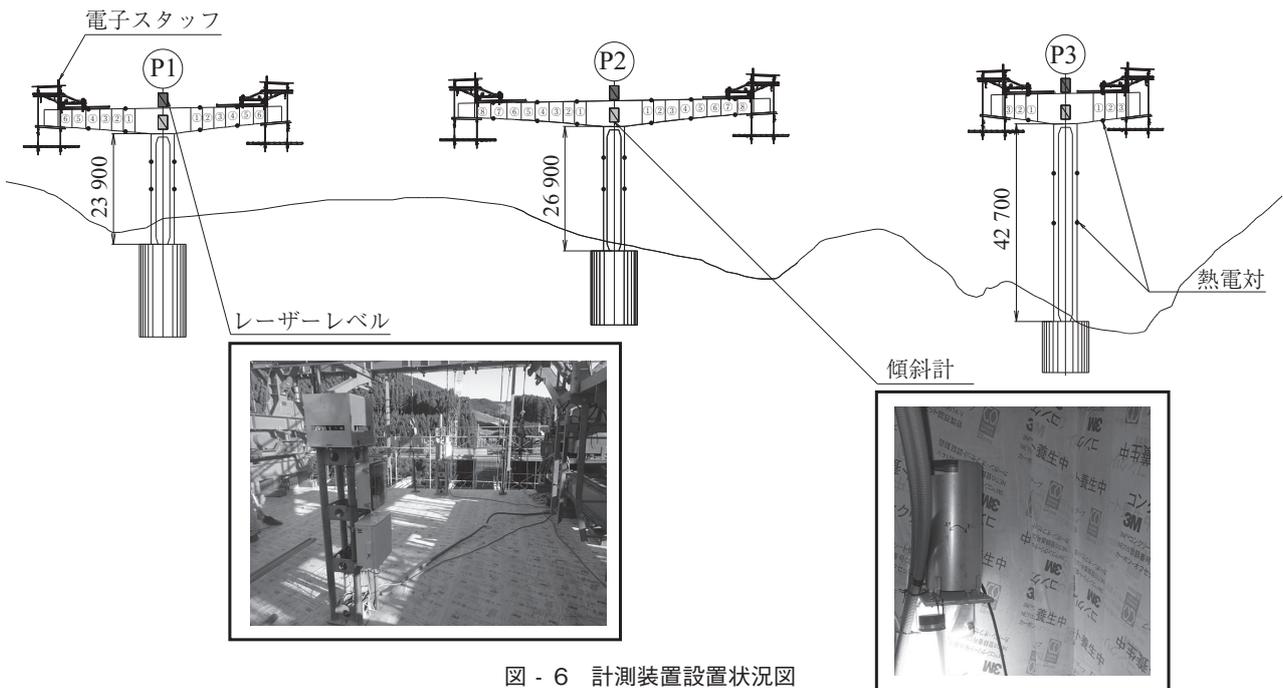
図 - 6 計測装置設置状況図

主桁および橋脚の変形量を計測するため、図-6に示すように、柱頭部に傾斜計、橋面上にレーザーレベルと電子スタッフ、橋脚の起点側および終点側と主桁の上床版および下床版に熱電対を設置した。計測値はモニタリングを行い、各施工ステップ（移動作業車の移動、コンクリート打設、緊張）ごとに温度差による影響を排除した主桁の弾

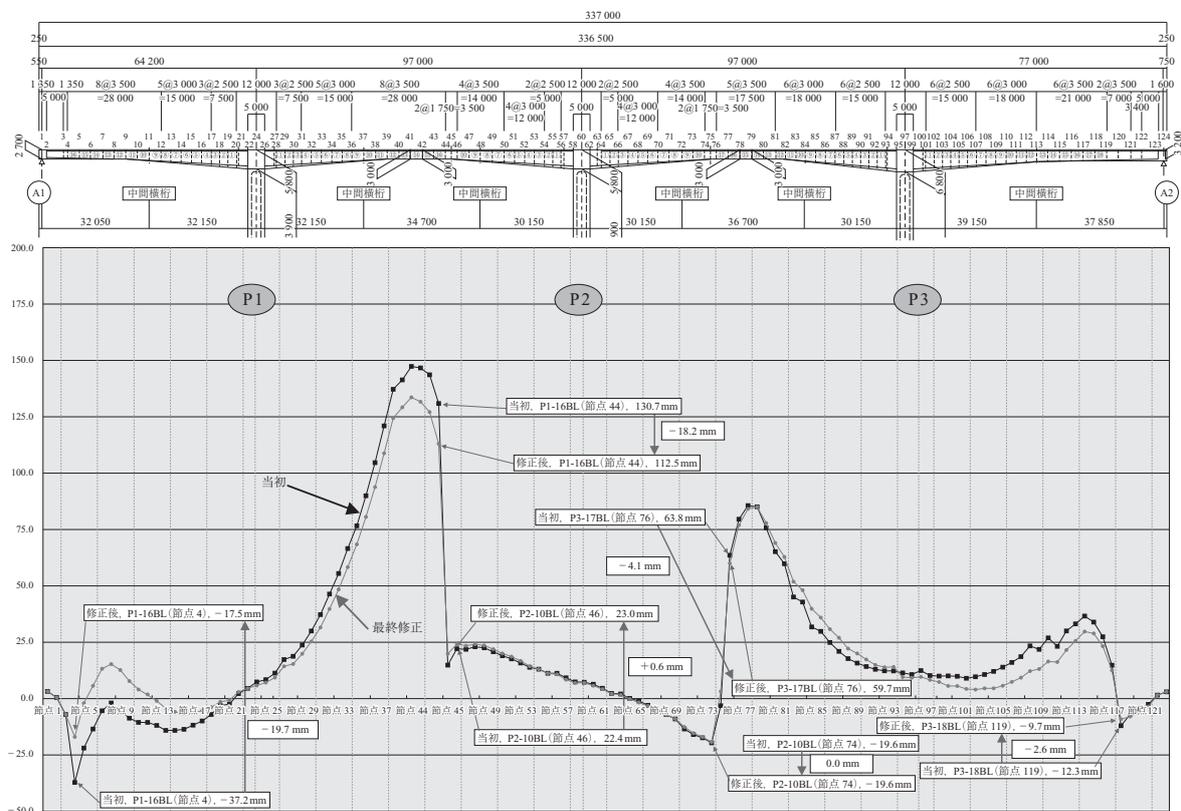
図 - 7 修正上げ越し量グラフ

前述の測定データを元に設計値と実測値の比率より主桁および橋脚の弾性係数を求め、3ブロックごとに上げ越し計算に反映し、上げ越し量の修正を行った。3ブロックごとに求めた弾性係数は、主桁では設計値とほとんど変わらないが、橋脚では設計値より大きい値となった。最終的に修正した上げ越し量のグラフを図 - 7 に示す。修正した

上げ越し量のグラフを当初のグラフと比較すると、形状的には類似している。しかし、張出し先端では、上げ越し量が最大約 20 mm 減少する傾向となった。これは、橋脚の弾性係数が設計値より大きいことから、実際の橋脚剛性が大きいことが原因と推測される。

実施工においては、再計算した上げ越し量を反映した管理を行い、目標とした精度の橋面高さを得ることができた。

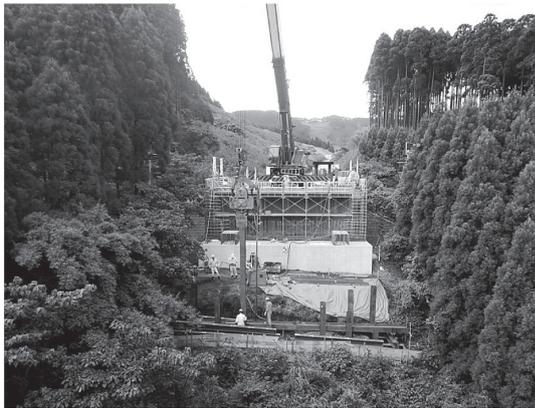
写真 - 1 杭打設状況

A2 側径間は架橋位置が法面上であることから、先行施工部を固定式支保工 (杭基礎) で、閉合部は吊支保工とした。固定式支保工の支持杭 (H300) は、橋台背面のボックスカルバート上にクレーンを据付けて打込みを行った (写真 - 1)。

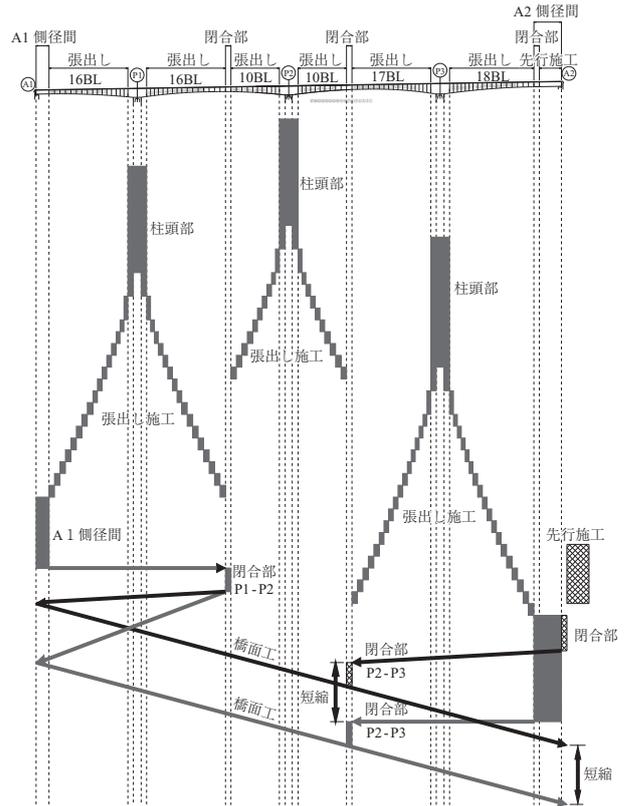
図 - 8 全体工程表

本橋における主桁の施工ステップは、図 - 8 に示すように、A2 側径間の施工がクリティカルパスとなる。A2 側径間の施工は、通常であれば P3 張出し施工完了後に開始するが、工程短縮のため、側径間部 17.750 m の内 14.250 m を先行して施工する計画とした (図 - 9)。

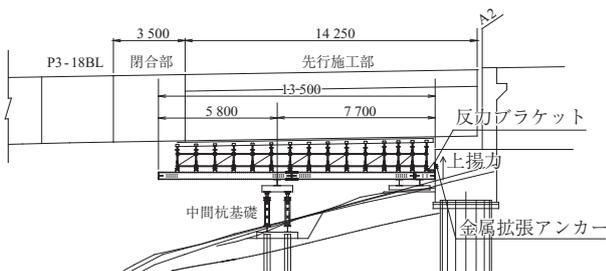
図 - 10 支保工の構造

また、先行部の固定式支保工の構造は、図 - 10 に示すように、中間杭基礎から張り出したものとなる。施工時およびコンクリート打設時において、A2 側端部に生じる上揚力による支保工材の転倒が懸念された。そこで、A2 橋台前面にあと施工アンカーにて反力ブラケットを設置し、支保工の転倒を防止することにより安定性を確保した（写真 - 2）。なお、あと施工アンカーには、使用後かぶり内の金属部分が取り除ける金属拡張アンカーを採用し、撤去後のかぶりを確保できるように工夫した。

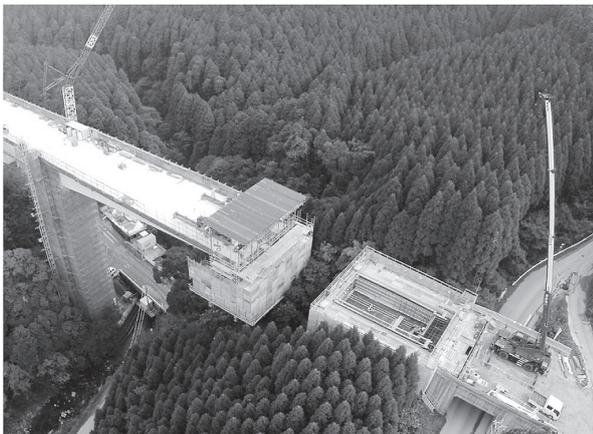
写真 - 3 先行施工部の施工状況

固定式支保工組立て後、図 - 9、写真 - 3 に示すように、先行施工部、吊支保工組立て、移動作業車後退、閉合部の順序で施工を行い、約 1.5 ヶ月の工程を短縮した。

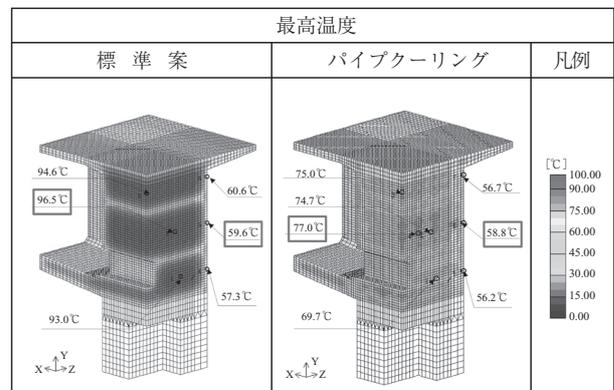
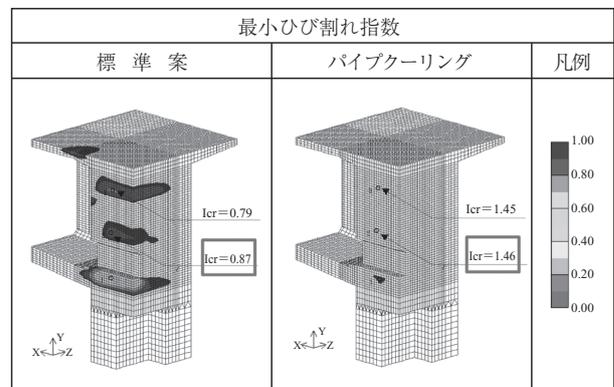
図 - 11 温度解析結果（P2 柱頭部）

図 - 11 に示す3次元温度解析結果より、柱頭部内部の最高温度は、96.5℃と高く、内外の温度差も36.9℃であった。また、最小ひび割れ指数も0.87であり、1.0を下回る結果となったことからひび割れの発生が想定された。そこで、コンクリート内部の最高温度を低減し、コンクリート表面との内外温度差の低減が期待できる水冷式パイプクーリングの適用を検討した。

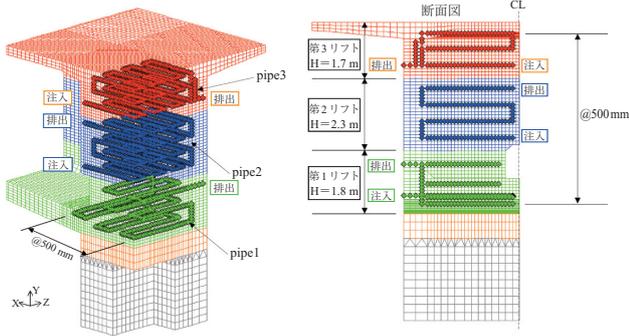
図 - 12 水冷式パイプクリーニング配置図 (P2 柱頭部)

水冷式パイプクーリングの配置図を図 - 12 に、配置状況を写真 - 4 (a) に示す。クーリングに用いる冷却水の通水パイプは、外径 25.4 mm の薄鋼電線管を 500 mm 間隔で配置し、系統は2系統とした。1系統あたり、通水時間は48時間、通水量は10リットル/min、通水温度（入口水温）は15℃で解析を行った。パイプクーリングを行うことでコンクリートの内部温度は、77.0℃（19.5℃低減）、内外温度差は18.2℃（17.7℃低減）、最小ひび割れ指数は0.87から1.46へ改善する結果を得た。

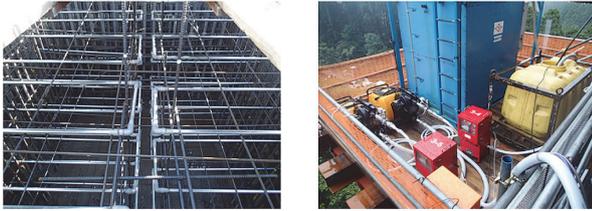
(a) クリーニングパイプの配置 (b) クリーニング状況  
写真 - 4 水冷式パイプクリーニングの実施状況

水冷式パイプクリーニングの施工状況を写真 - 4 (b) に示す。クリーニングを実施した実測結果は、図 - 13 に示すように、最高温度は 71.3℃、内外温度差は 16.7℃となり、クリーニング未実施解析結果に対して、最高温度で 25.2℃、内外温度差で 20.2℃の低減となった。その結果、柱頭部にひび割れが生じることなく、目標の品質を確保することができた。

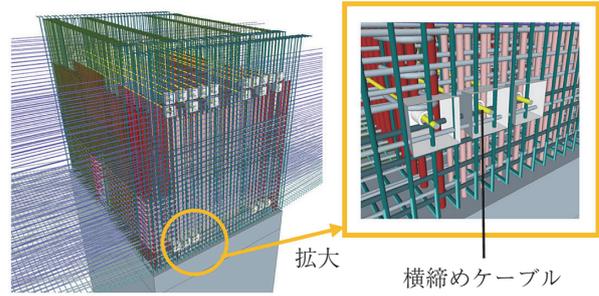
図 - 14 柱頭部の 3次元モデル

本工事では、柱頭部や定着突起部など過密配筋部において、図 - 14 に示すように、3次元モデルを作成した。これにより、鉄筋やPCの取り合いおよびコンクリートの充填不良危険箇所などの事前確認を行った。

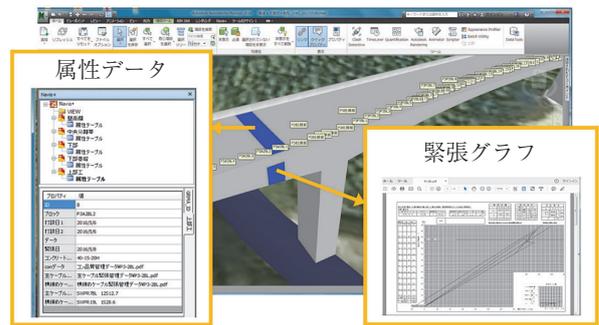
図 - 15 CIM モデルによる維持管理資料

また、鏡洲川橋の CIM モデルを作成し、属性データを付与させるとともに、施工時の緊張グラフなどの品質管理データをリンクさせた (図 - 15)。これにより、維持管理に必要な施工時の品質管理データがモデル内の属性情報に

より把握でき、効果的な維持管理計画の策定などに役立てることが可能になると思われる。
