# PC 構造物の維持保全について

## — PC 橋の更なる予防保全に向けて —

PC 構造物は高強度コンクリートを使用し、PC 鋼材によってプレストレスを導入してひび割れを抑制するため、耐久性に優れた構造物である。しかしながら、厳しい塩害環境や想定外の水分浸入などによって、PC 鋼材が腐食・破断すると耐荷性能が低下して重大な事象に至ることもある。したがって、既設 PC 構造物の維持保全においては、PC 鋼材の腐食に至る前に対策を実施する予防保全が重要である。ここでは、PC 鋼材に着目した維持保全の基本的な考え方や計画、対策事例などについて記述した。

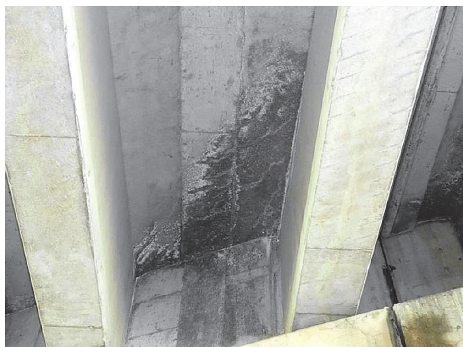
写真 - 1 床版の水しみ

飛来塩分による塩害に対してはすでに補修が行われている場合も多いが、断面修復と保護塗装による補修は再劣化を生じやすいことに留意が必要である。凍結防止剤による塩害では、床版上面からの塩分の浸透（写真 - 1）による鉄筋や横締め PC 鋼材の腐食、PC 鋼材上縁定着部からの水の浸入について留意する必要がある。また、伸縮継手部からの漏水による主桁端部の劣化（写真 - 2）、鋼製支承の腐食に注意が必要である。さらに、排水管の損傷部から塩水が漏れ、局所的な塩害を生じさせることにも注意が必要である（写真 - 3）。プラスチック製排水管では割れ、接続部やキャップの外れ、鋼製排水管では腐食による排水

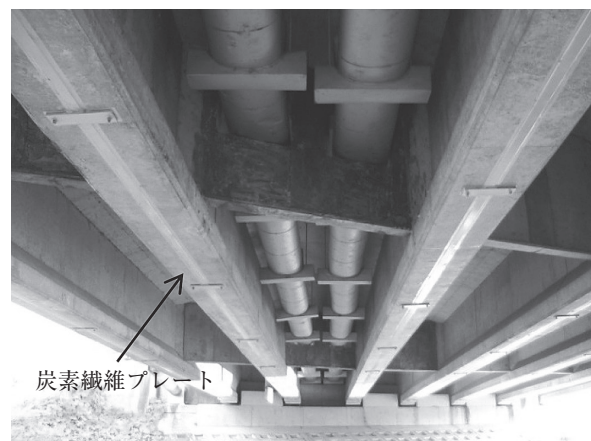
写真 - 7 炭素繊維プレート緊張材による主鋼材の補強

**主鋼材の補強事例：** 写真 - 7 は旧基準で建設された PC 道路橋について交通荷重を旧基準の TL-20（1 等橋）から現行基準の B 活荷重に対応させるために補強が実施された事例である。本橋は添架物が桁間に設置されており、外ケーブル工法では定着突起が設置できないため、炭素繊維プレート緊張材を主桁下面に設置できる本工法が採用された。補強の実施により、現行基準の交通荷重に対しても主桁の曲げひび割れ発生を予防した。

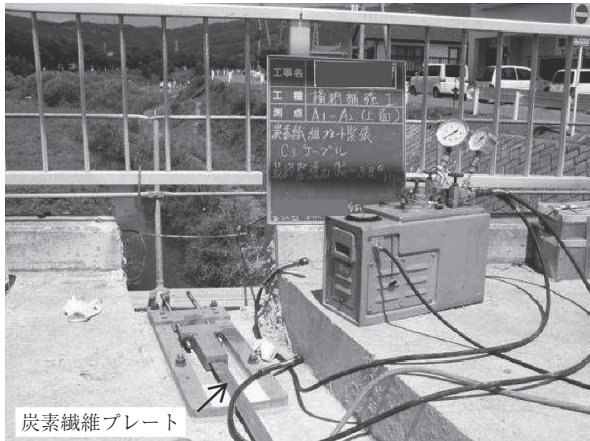
写真 - 8 横桁上面の炭素繊維プレート緊張材配置

PC 鋼材と同等のプレストレスが導入された。横桁上面の補強では、緊張端および固定端に金属製の定着体を設置する必要があるため、歩道部の均しコンクリートを一部撤去し、均しコンクリート内に炭素繊維プレート緊張材が配置された（写真 - 8）。また、横桁下面の補強は、桁間間詰めコンクリート部にアンカーを設け、長方形の金属プレートを用いて炭素繊維プレート緊張材が定着された（写真 - 9）。当該橋梁はプレテンション桁のため、主桁 PC 鋼材の配置間隔が狭く、アンカー設置時に PC 鋼材へ損傷を与えるおそれがあるため、無筋コンクリートの桁間間詰め部にアンカーを配置した。
